四川省建筑工程 常见质量问题防治手册

（机电篇）

四川省住房和城乡建设厅

2024年4月

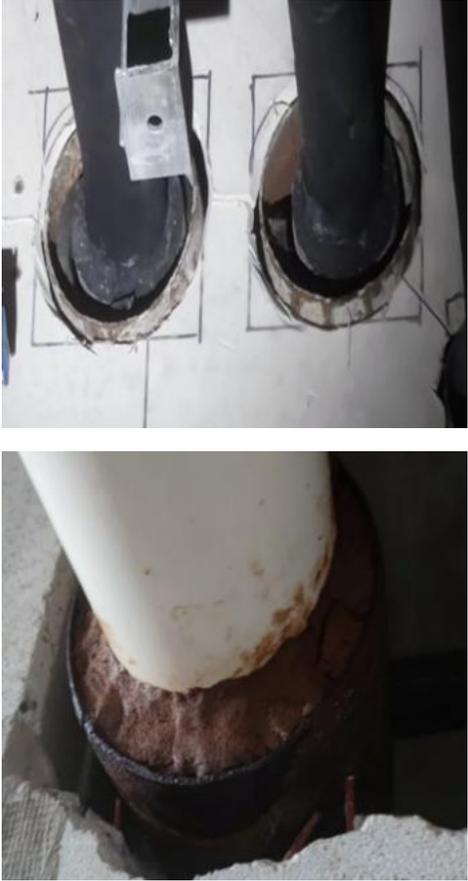
1.1 管道套管规格选用、安装高度、内外封堵不符合要求

现象和问题	问题图片	原因	防治措施
<p>管道穿越楼板和墙体处无套管，套管的规格选用、安装高度、内外封堵不符合要求</p>

<ol style="list-style-type: none"> 1. 套管选用错误，与管道不匹配； 2. 套管与墙面不平齐，凸出墙面； 3. 封堵未填实，表面不光滑。 	<ol style="list-style-type: none"> 1. 按照要求设置套管，非保温套管的直径 $D \geq 150$ 则比所穿管道大 1 个规格，直径 $D < 150$ 则比所穿管道大 2 个规格； 2. 管道穿过墙壁和楼板，应设置金属或塑料套管。安装在楼板内的套管，其顶部应高出装饰地面 20mm；安装在卫生间及厨房内的套管，其顶部应高出装饰地面 50mm，底部应与楼板底面相平；安装在墙壁内的套管其两端与饰面相平； 3. 穿过楼板套管与管道之间缝隙应用阻燃密实材料和防水油膏填实，端面光滑。 4. 穿墙套管与管道之间缝隙宜用阻燃密实材料填实，且端面应光滑。

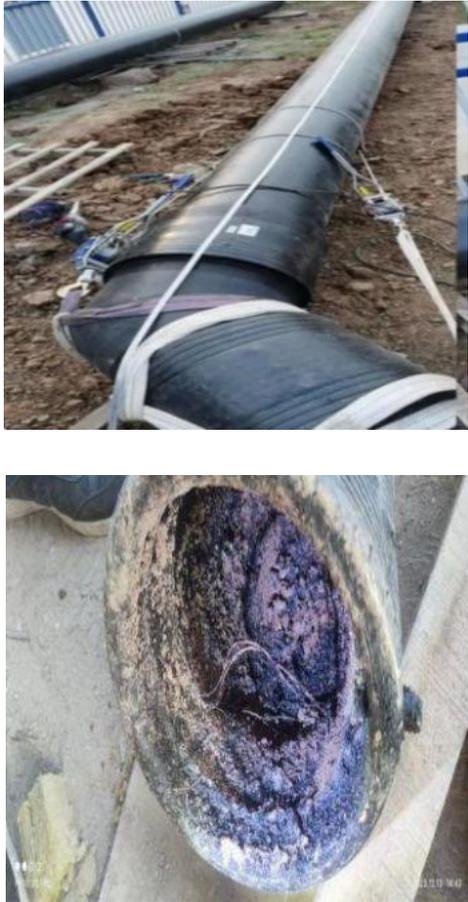
1.2 电热熔或热熔管件连接不规范，出现漏水或脱落

现象和问题	问题图片	原因	防治措施
<p>电热熔或热熔管件连接不规范，出现漏水或脱落现象</p>

<ol style="list-style-type: none"> 1. 电热熔或热熔时间未按照厂家技术要求； 2. 管道电热熔或热熔时管件与管道不同心，偏离严重； 3. 对接件对碰时夹具速度太快。两连接件经加热板加热后进行对碰，对碰过程中夹具速度太快，在对碰间，两连接件熔融部分大部被挤压到内外壁两侧，致使熔合的部分不够充分而造成了虚焊。 	<ol style="list-style-type: none"> 1. 加强作业前技术交底； 2. 热熔前认真查看管件施工说明，管件的外表面上贴有热熔温度和热熔时间，施工严格执行； 3. 管件对接时，管件和管道采用专用定位夹具固定，保证插入深度的同时调平调正后再进行固定热熔。 4. 熔接连接管道的结合面应有一均匀的熔接圈，不得出现局部熔瘤或熔接圈凸凹不匀现象。

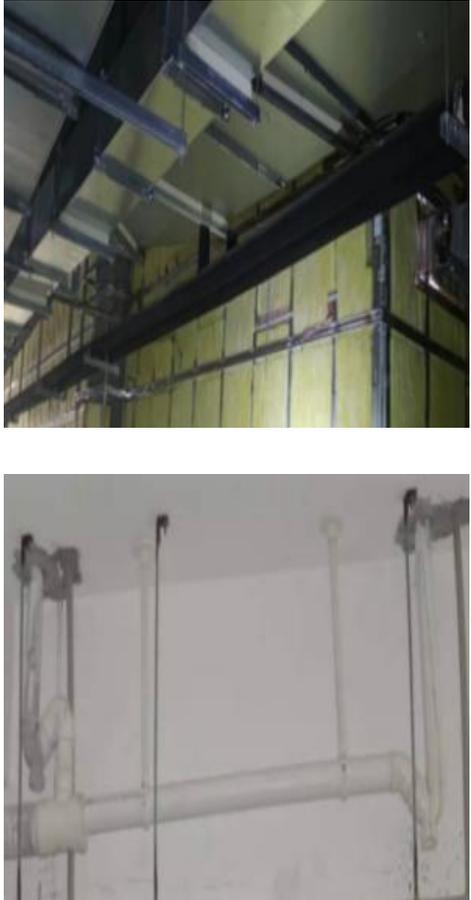
1.3 管道支架安装间距过大，管道局部“下挠”

现象和问题	问题图片	原因	防治措施
<p>管道支架安装间距过大，标高不准确，接触不紧密不牢固，管道投入使用后，有局部“下挠”现象</p>

<ol style="list-style-type: none"> 1. 管道支架间距不符合规定，计算负载时未考虑； 2. 支吊架生根件埋设安装不平正、不牢固。 3. 支架安装前所定坡度、标高不准确，安装时未纠正； 3. 管道安装前，根据设计或施工质量验收规范要求，确定不同管径管道支架安装间距，管道转弯、三通、沟槽连接处应设置固定支架。 	<ol style="list-style-type: none"> 1. 管道水平安装的支、吊架间距应符合规范（GB50242）规定； 2. 支架安装必须保证标高、坡度正确，平正牢固，固定支架与管道接触应紧密，固定应牢靠与管道接触紧密，不得有扭斜、翘曲现象；对于自身弯曲的管道，安装前需先调直； 3. 在“下挠”部位增设支架，使其符合相关要求；

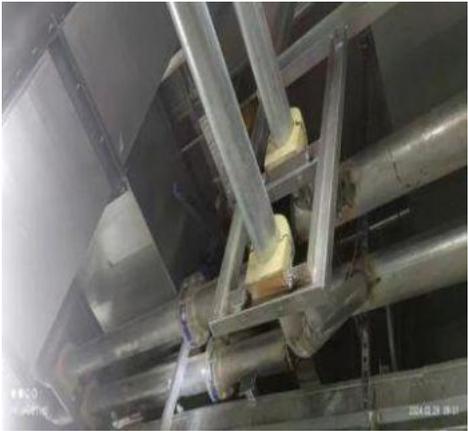
1.4 支架下料、钻孔采用熔焊

现象和问题	问题图片	原因	防治措施
支（吊）架下料、螺栓孔边缘不整齐，存在熔渣或毛刺

<ol style="list-style-type: none"> 1. 机械设备配置不足； 2. 支架制作未采用机械切割、开孔；使用电焊或气焊下料、钻孔。 	<ol style="list-style-type: none"> 1. 配置足够机械设备； 2. 使用机械切割、钻孔； 3. 下料、钻孔边角用角向磨光机打磨平整。

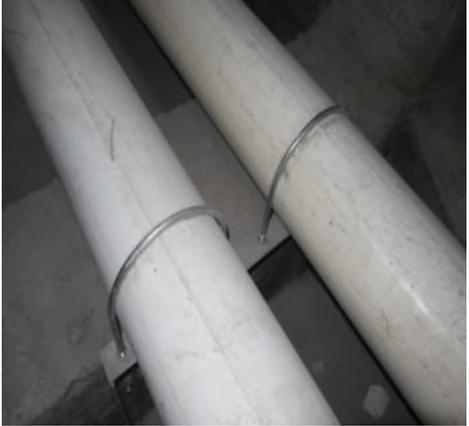
1.5 不同材质的支架、管箍与管道之间未按施工规范要求加非金属隔垫或衬套

现象和问题	问题图片	原因	防治措施
<p>不同材质的支架、管箍与管道之间未按施工规范要求加非金属隔垫或衬套</p>

<p>1. 不同材质的支架、管箍与管道之间未设置非金属隔垫或衬套。</p>	<p>1. 碳钢支架、管箍与不锈钢管道之间应加非金属隔垫或衬套； 2. 塑料管、复合管采用金属支架时，应在管道与支架之间加非金属垫或套管。</p>

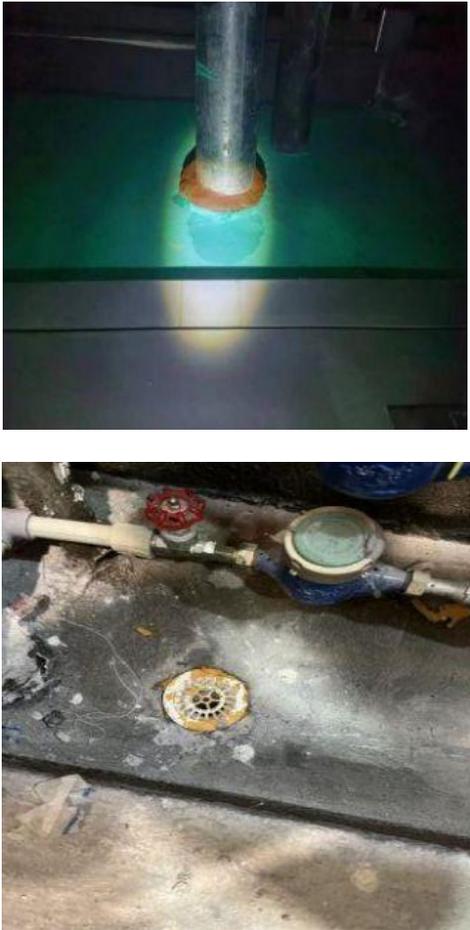
1.6 管道通水后，出现返潮或者局部空隙冒水

现象和问题	问题图片	原因	防治措施
<p>给水管道通水后，地面或墙角出现出现返潮或者局部空隙冒水</p>

<ol style="list-style-type: none"> 1. 未进行水压试验； 2. 材料进场验收，未进行外观检查和抽查试验； 3. 管道接头部位设置在墙体或结构内，导致漏水后无法检修。 	<ol style="list-style-type: none"> 1. 管道施工严格按照施工工艺进行，严格按照规范进行水压试验； 2. 所有材料进场时应对品种、规格、外观等进行验收。包装应完好，表面无划痕及外力冲击破损； 3. 管道穿越墙体、楼板时，不得将接头部位设置在墙体、结构或套管内。

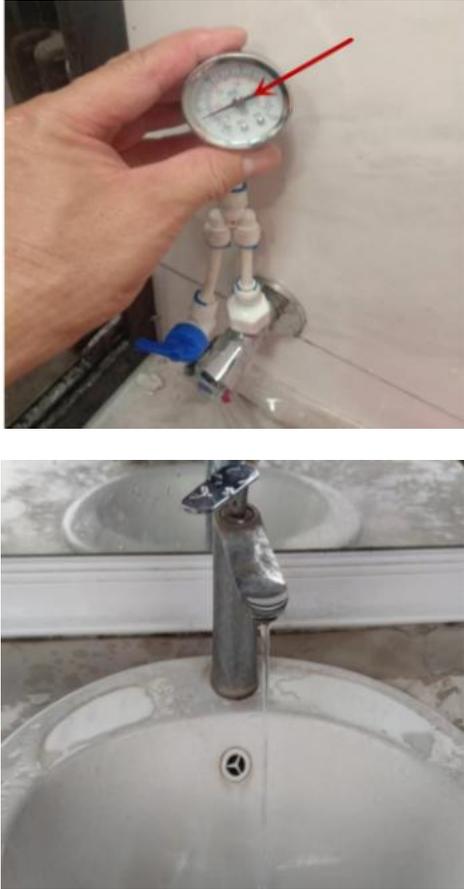
1.7 给水管道流水不畅或堵塞

现象和问题	问题图片	原因	防治措施
管道水流不畅，甚至堵塞

<ol style="list-style-type: none"> 1. 管道安装前未清除管内杂物和断口毛刺； 2. 螺纹接口填料挤入管内； 3. 热熔管未按管材要求熔接，管道熔融堵塞。 	<ol style="list-style-type: none"> 1. 管道安装时管道内外和接口处应清洁无污物，安装过程中应严防施工碎屑落入管中，施工中断和结束后应对敞口部位采取临时封堵措施。 2. 螺纹接口填料等缠绕适当，不得堵塞管口或挤入管内； 4. 热熔管熔接时间和管件连接深度，严格按照管道材质说明书要求进行；且在熔接前，刻画长度标识。

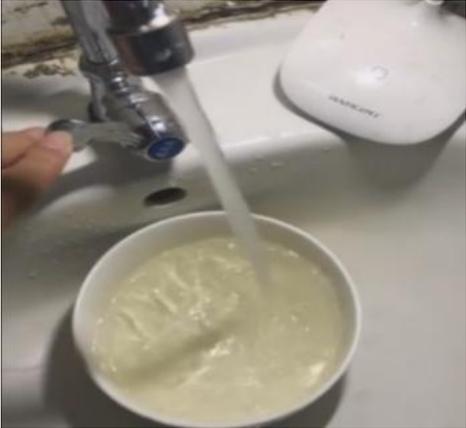
1.8 给水管道出水有异味或者浑浊

现象和问题	问题图片	原因	防治措施
<p>生活给水管出水混浊，水色发黄，有异味，影响饮用</p>

<ol style="list-style-type: none"> 1. 系统使用前未进行消毒、冲洗，或消毒、冲洗不符合要求； 2. 管道螺纹填料，采用油漆类材料。 	<ol style="list-style-type: none"> 1. 生活给水系统的管道及设备在交付使用前必须冲洗和消毒，生活饮用水系统的水质就进行见证取样检验，水质应符合现行国家标准《生活饮用水卫生标准》GB5794的规定； 2. 生活给水管道螺纹连接填料，严禁采用油漆类材料。

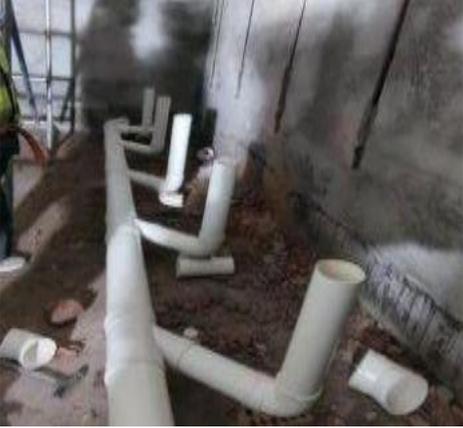
2.1 排水不畅、堵塞、水平横管倒坡

现象和问题	问题图片	原因	防治措施
排水不畅、堵塞、水平横管倒坡

<ol style="list-style-type: none"> 1. 管道安装前未清除杂物，或施工中断和结束未及时封堵； 2. 排水管未放坡或坡度不符合设计及规范要求；未采用支墩固定或固定方式错误，形成倒坡。 3. 未做通球试验，或试验不符合要求； 	<ol style="list-style-type: none"> 1. 管道安装时管道内外和接口处应清洁无污物，安装过程中应严防施工碎屑落入管中，管道接口不得设置在套管内，施工中断和结束后应对敞口部位采取临时封堵措施。 2. 生活污水管坡度应满足设计和规范要求，采用支墩固定，以保证排水、排污顺畅； 3. 排水主立管及水平干管管道均应做通球试验，通球球径不小于排水管道管径的 2 / 3，通球率必须达到 100%。

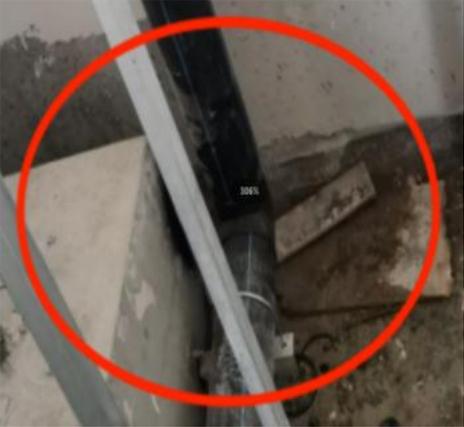
2.2 立管出户的弯头安装不正确

现象和问题	问题图片	原因	防治措施
立管出户的弯头安装不正确

<ol style="list-style-type: none"> 1. 弯头零件选用不当; 2. 零件底部未设置支墩或支座 	<ol style="list-style-type: none"> 1. 出户零件选用半径不宜小于 4 倍公称外径大曲率 90° 弯头或 2 个 45° 弯头或 Y 型三通。 2. 按要求设置支墩或管道支座。

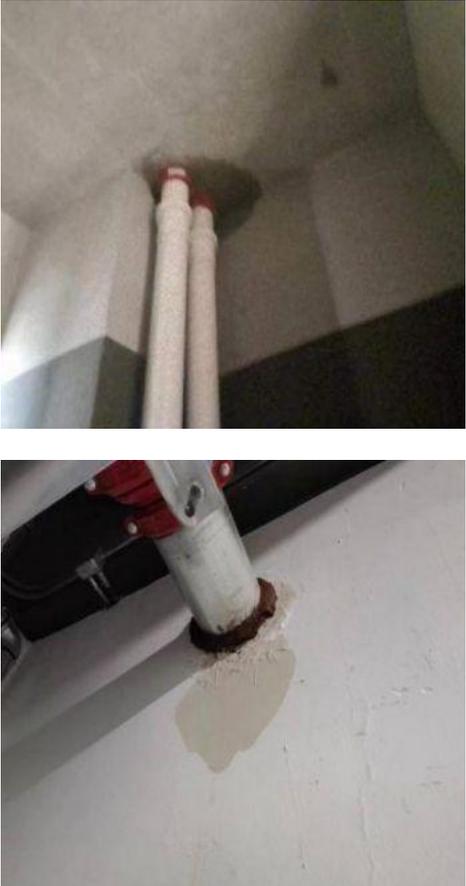
2.3 排水管道渗漏或漏水

现象和问题	问题图片	原因	防治措施
排水管附近墙面、地面潮湿

<ol style="list-style-type: none"> 1. 管道有破损、裂缝； 2. 止水节预埋同心度偏差过大； 3. 套管及楼板洞封堵不严密。 	<ol style="list-style-type: none"> 1. 安装前检查管道确认完好，安装后采取成品保护措施； 2. 止水节预埋前准确定位，固定可靠，保证同心度； 3. 采用与结构相同标号细石混凝土封堵严密。

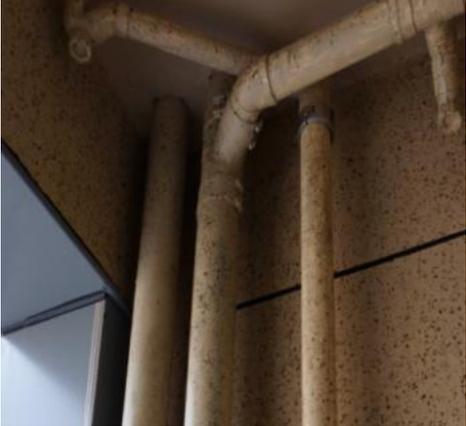
2.4 阻燃圈、伸缩节安装错误

现象和问题	问题图片	原因	防治措施
阻燃圈、伸缩节安装错误

<ol style="list-style-type: none"> 1. 阻燃圈未贴楼板底安装，位置错误； 2. 排水管未按要求安装伸缩节。 	<ol style="list-style-type: none"> 1. 明敷排水塑料立管穿越楼层的贯穿部位处，阻燃圈贴顶板安装； 2. 层高小于等于 4m、穿越楼层为固定支承时每层均应设置伸缩节；当有横管接入时，汇合管件在楼板下部，应在汇合部位的下方设伸缩节。

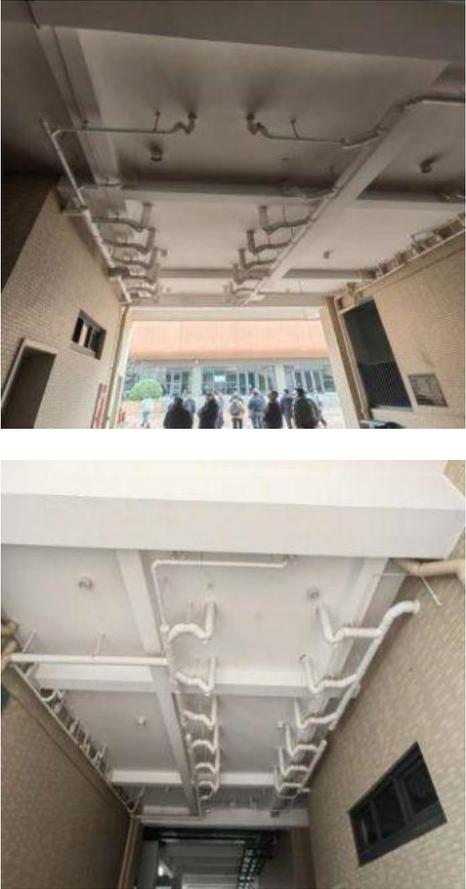
2.5 排水管支吊架间距超标、未设置防晃动支架

现象和问题	问题图片	原因	防治措施
<p>支架间距超标、未设置固定支架</p>

<ol style="list-style-type: none"> 1. 未严格按照设计或规范间距要求设置支吊架； 2. 塑料横干管全部采用吊杆支架固定，未设置防晃动支架。 	<ol style="list-style-type: none"> 1. 支架间距应根据不同管道材质，按照规范设置； 2. 三通、弯头、末端应根据不同材质管道要求分别设置防晃动支架。

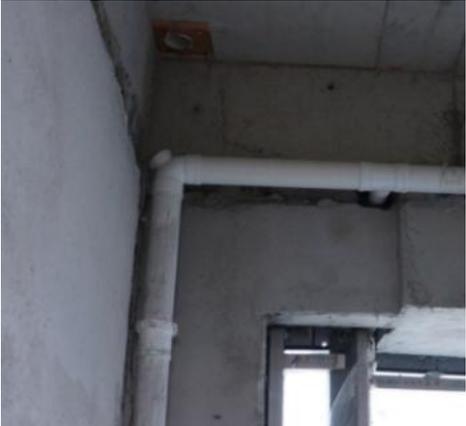
2.6 排水管未安装清扫口或安装位置错误

现象和问题	问题图片	原因	防治措施
排水管未安装清扫口或安装位置错误

<ol style="list-style-type: none"> 1. 未安装清扫口； 2. 清扫口与障碍物距离过近，不利于检修。 	<ol style="list-style-type: none"> 1. 检查口中心高度距操作地面一般为 1m，允许偏差$\pm 20\text{mm}$；检查口的朝向应便于检修。暗装立管，在检查口处应安装检修门； 2. 当污水管在楼板下悬吊敷设时，可将清扫口设在上一层楼地面上，污水管起点的清扫口与管道相垂直的墙面距离不得小于 200mm；若污水管起点设置堵头代替清扫口时，与墙面距离不得小于 400mm。

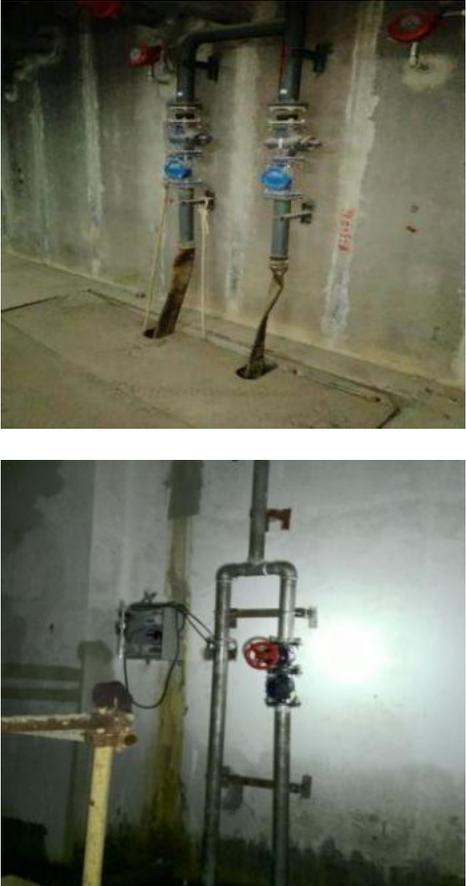
2.7 压力排水管道软接头安装位置错误

现象和问题	问题图片	原因	防治措施
压力排水管道软接头安装位置错误

<ol style="list-style-type: none"> 1. 技术交底不到位、未采取施工样板措施； 2. 未按设计选用图集施工。 	<ol style="list-style-type: none"> 1. 严格执行技术交底、样板先行的措施； 2. 严格按照设计选用图集施工，压力排水管顺水流方向依次为软接头、止回阀、闸阀。

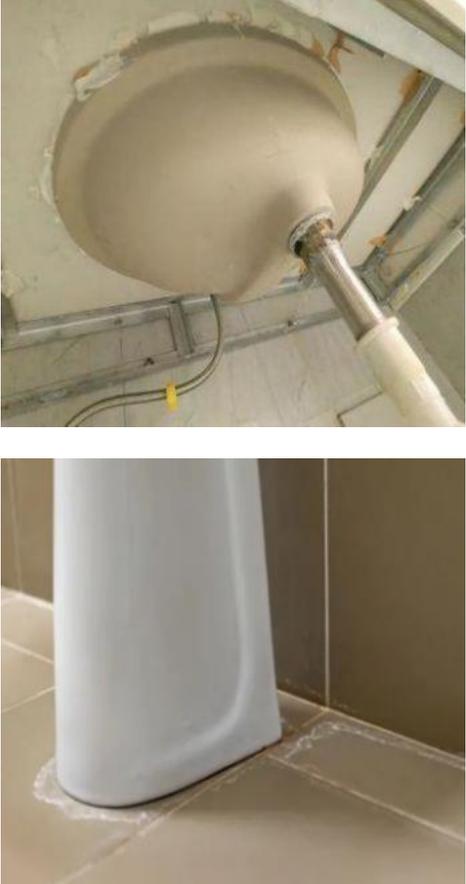
3.1 面盆安装不稳固

现象和问题	问题图片	原因	防治措施
面盆框架未安装或不牢固

<ol style="list-style-type: none"> 1. 支架尺寸偏心，与台下盆接触不良；未设置支架； 2. 螺栓规格小，钻孔深度浅，墙面不平正，台下盆框架与墙面接触不严实，与轻质隔墙固定未采用锚固措施，安装不牢； 	<ol style="list-style-type: none"> 1. 固定螺栓按说明书或 09S304《卫生设备安装》选用，钻孔孔径与深度需符合固定螺栓要求。 2. 支托架严格按图集要求制作，器具与支托架间空隙用白水泥砂浆填补饱满、牢固，并抹平正； 3. 控制墙面施工精度，在轻质墙上安装固定卫生器具时，尽量采用落地式支架安装，必须在墙上固定时，应用铁件固定或用锚固。

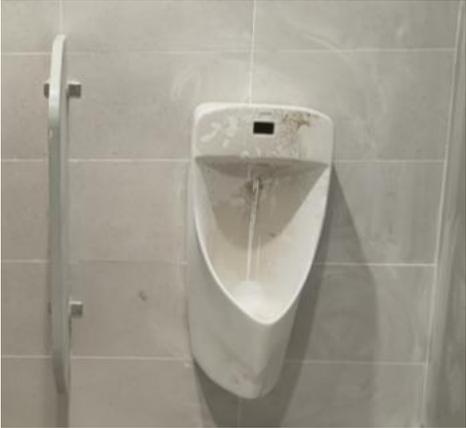
3.2 小便器安装不稳固

现象和问题	问题图片	原因	防治措施
小便器安装不牢固

<ol style="list-style-type: none"> 1. 小便器未固定牢固； 2. 小便器安装定位不准。 	<ol style="list-style-type: none"> 1. 安装前，应把该部分墙面找平，并在墙体划出该器具的上沿水平线和十字交叉中心线，再将卫生器具用水平尺找平后安装；固定用的膨胀螺栓、六角螺栓规格应符合国家标准图的规定，并垫上铁垫或橡胶垫，用螺母拧紧牢固； 2. 安装卫生器具的支托架结构，尺寸应符合国家标准图集要求，有足够刚度和稳定性； 3. 固定件应采用洁具配套提供的专用配件，在墙上固定时，应用铁件固定或用螺栓锚固。

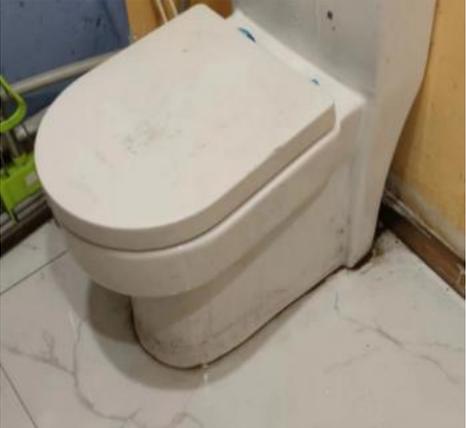
3.3 大便器进出水接口处渗漏

现象和问题	问题图片	原因	防治措施
<p>冲洗管两端接头处和大便器出水接口渗漏</p>

<ol style="list-style-type: none"> 1. 大便器安装前未发现出口处的裂纹; 2. 坐式大便器安装不平正, 冲洗管与水箱或与坐便器接口连接处不同心、冲洗管或锁紧螺母有滑丝断扣现象、冲洗管有裂纹、排水管甩口高度不够或位置不适中, 接口不严密; 3. 坐式大便器底部间隙未规范处理。 	<ol style="list-style-type: none"> 1. 安装前对低水箱、冲洗阀、坐便器、冲洗管、橡皮垫等进行检查, 挑选合格品安装; 2. 按坐便器实际尺寸, 留准排水管甩口, 高出地面 10mm, 先安装大便器, 大便器出口与甩口对准, 用油灰连接紧密, 并用水平尺找平, 使便器进口中心与水箱出口中心成一直线, 挂好线, 量好尺寸, 将水箱、冲洗管与大便器连接紧密; 3. 坐便器安装好后, 其底部间隙用玻璃胶密封, 或底部使用橡胶垫, 并将排出口填封密实。

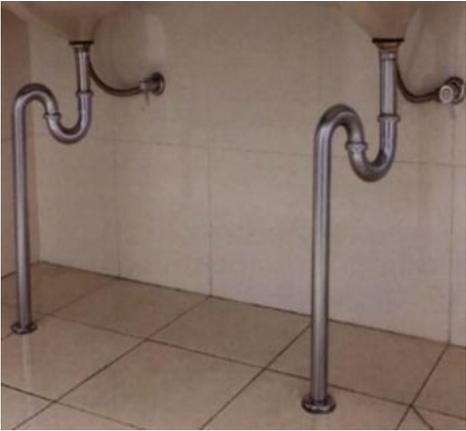
3.4 洗脸盆排水管接口渗漏

现象和问题	问题图片	原因	防治措施
洗脸盆排水管接口渗漏

<ol style="list-style-type: none"> 1. 与洗脸盆连接处未紧固，或密封垫漏设； 2. 排水口与配件不匹配。 	<ol style="list-style-type: none"> 1. 正确安装密封垫，紧固锁紧螺母； 2. 洗脸盆排水配件的橡胶密封圈应完好，厚薄均匀，排水管(或存水弯排出管)插入排水预留管口的间隙，应采用防水油膏封堵。

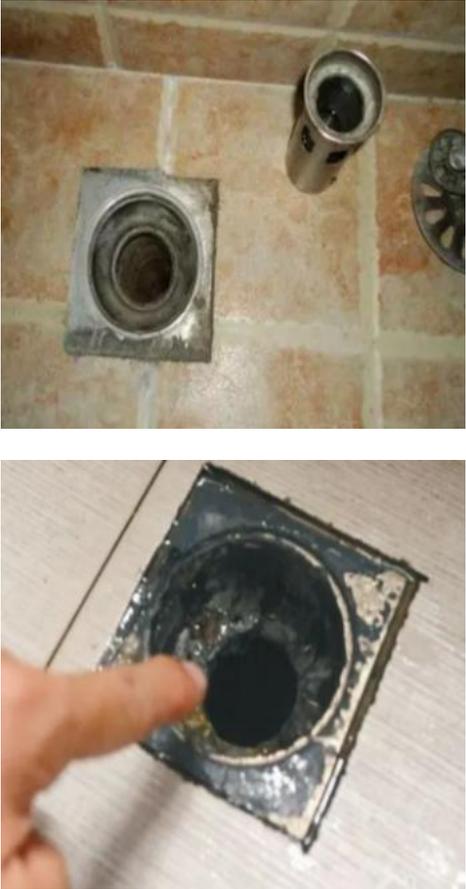
3.5 地漏返臭

现象和问题	问题图片	原因	防治措施
地漏返臭

<ol style="list-style-type: none"> 1. 带水封的地漏水封深度不足 50mm, 未能形成有效水封; 2. 不带水封的地漏接入污水/废水管道未设水封装置/存水弯, ; 	<ol style="list-style-type: none"> 1. 工程安装选用带水封的地漏, 其有效水封深度不得小于 50mm; 2. 不带水封的地漏接入污水/废水管道, 应设水封深度不小于 50mm 的存水弯;

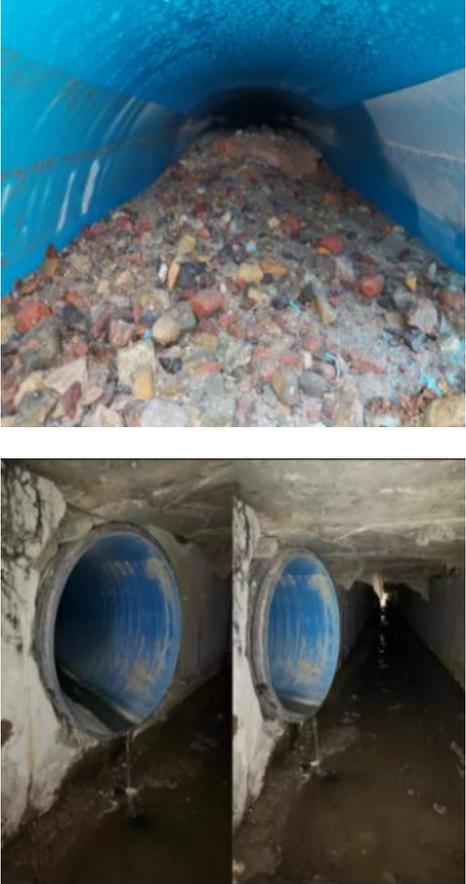
4.1 排水管道堵塞、排水不畅

现象和问题	问题图片	原因	防治措施
排水管道堵塞、排水不畅

<p>1. 管道安装中断期间，没有进行有效的端口防护，其他专业施工人员作业时，有石块、砂浆等杂物进入管道，停留在管道的弯头、三通等处，堵塞管道；</p> <p>2. 管道出现倒坡。</p>	<p>1. 对于已经施工完成的管道应做好保护措施。管道安装后，应和其他工种的作业人员加强沟通，在管道和其他管道、设备交叉处标示管道的位置，避免施工安装时对管道造成损坏。定期巡检，发现有管道损坏应及时维修；</p> <p>2. 排水管道的坡度必须符合设计或规范要求，严禁无坡或倒坡。管道埋设前必须做灌水试验和通水试验，排水应畅通，无堵塞，管接口无渗漏。</p>

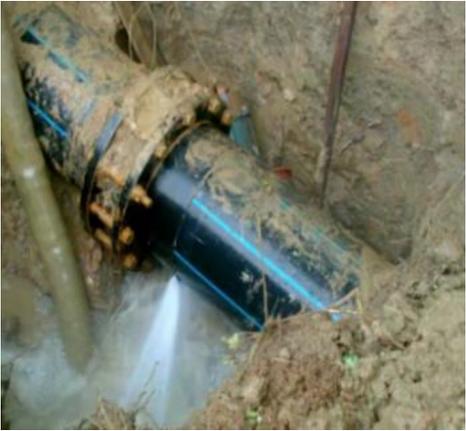
4.2 给水管道漏水

现象和问题	问题图片	原因	防治措施
给水管道漏水

<ol style="list-style-type: none"> 1. 管道安装工程中，管接口不牢，连接（焊接、丝接、热熔连接、卡压连接等方法）不紧密，以致连接处渗漏； 2. 管道水压试验（或气压试验），没有按照规范认真检查管道安装质量。 3. 管道安装完成（或压力试验）后，产品保护不力、回填方式不正确、沉降不均匀等，造成管线的损坏。 	<ol style="list-style-type: none"> 1. 管道安装时应按设计选用管材与管件相匹配的合格产品，并采用与之相适应的管道连接方式，不同的连接方式严格按照施工工艺进行施工； 2. 管道支墩按照规范施工，避免管道接口处承压受力，造成渗漏； 3. 施工完成后按照要求进行压力试验，试验中检查管道接口、焊口、法兰连接处等可能渗漏处，按照规范全数或按照比例检查； 4. 隐蔽工程验收中的给水接口检查工作应严格认真，确保无渗漏； 5. 按规范回填并分层夯实。

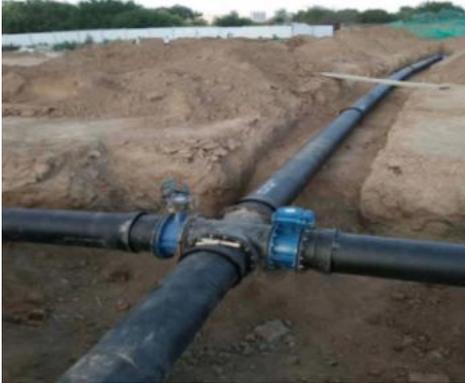
4.3 柔性连接给水管道拐弯处无支墩

现象和问题	问题图片	原因	防治措施
<p>柔性连接的给水管道拐弯处无支墩</p>

<p>柔性连接的给水管道管件关键部位(垂直和水平方向转弯处、分叉处、管道端部堵头处,以及管径截面变化处)未按规定设置支墩。</p>	<p>按照相关规范以及建筑设计标准图集《10S505 柔性接口给水管道支墩》选用相应的混凝土支墩。</p>

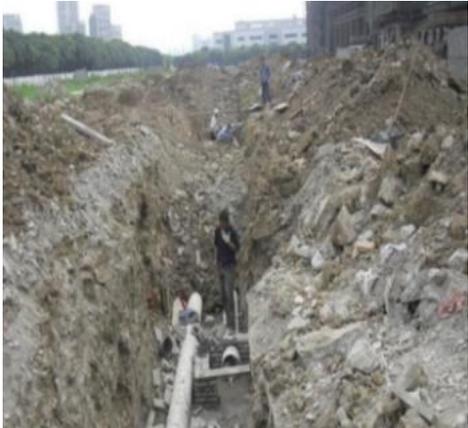
4.4 管道基层及回填不符合要求

现象和问题	问题图片	原因	防治措施
管道基层及回填不符合要求

<ol style="list-style-type: none"> 1. 管沟超挖，淤泥、橡皮土未换填； 2. 机具选择错误； 3. 填料不符合设计或规范要求； 4. 填料含水量超标造成沉降；管沟积水未抽排清淤，回填未分层夯实。 	<ol style="list-style-type: none"> 1. 严格控制开挖深度，人工捡底；淤泥、橡皮土应换填夯实； 2. 管槽回填时必须根据回填的部位和施工条件选择对应的压(夯)实机具； 3. 依据设计或规范要求选择填料，填料中不得含有淤泥、树根、草皮及腐植物； 4. 控制填料含水量大于最佳含水量2%左右；遇地下水或雨后施工必须先排干水再分层随填随压密实；杜绝带水回填或水夯法施工。

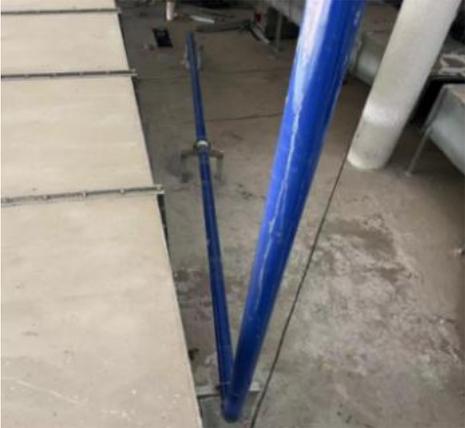
5.1 中水管外壁颜色错误或色环设置不到位

现象和问题	问题图片	原因	防治措施
<p>中水管外壁颜色错误或色环设置不到位</p>

<p>1. 中水管道采用其他颜色，未添加浅绿色环；</p>	<p>1. 中水管道外壁选用浅绿色；若非浅绿色，应设置色环，色环宽度为 20mm，颜色同其内管道涂色（管道为满涂），色环涂刷间距不大于 4 米。</p>

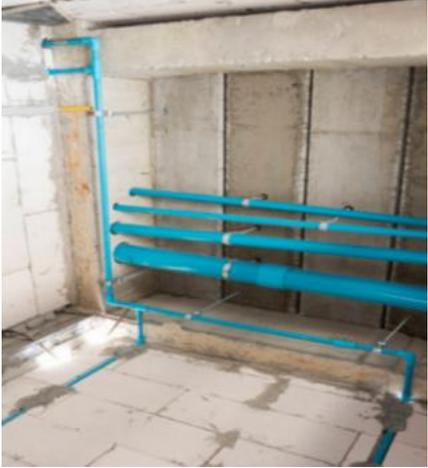
5.2 中水管暗装在墙体内未设标识

现象和问题	问题图片	原因	防治措施
中水管暗装在墙体内无标识

<ol style="list-style-type: none"> 1. 交底不明确； 2. 中水管安装在墙体内，未设置标识。 	<ol style="list-style-type: none"> 1. 加强作业前技术交底； 2. 中水管道不宜暗装于墙体和楼板内。如必须暗装于墙槽内时，必须在管道上有永久性的明显标识。

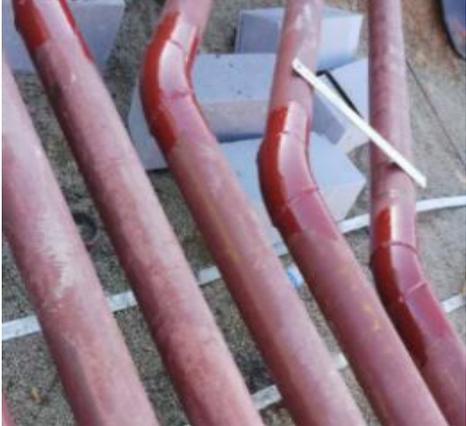
6.1 消防管道连接方式错误

现象和问题	问题图片	原因	防治措施
消防管道连接方式错误

<ol style="list-style-type: none"> 1. 未进行施工前技术交底或技术交底不全面； 2. 工人盲目操作导致连接方式错误。 	<ol style="list-style-type: none"> 1. 熟悉规范，做好施工技术交底，明确规范中箱式消防管的连接方式； 2. 过程中做好管线施工监管，发现错误连接方式及时整改。

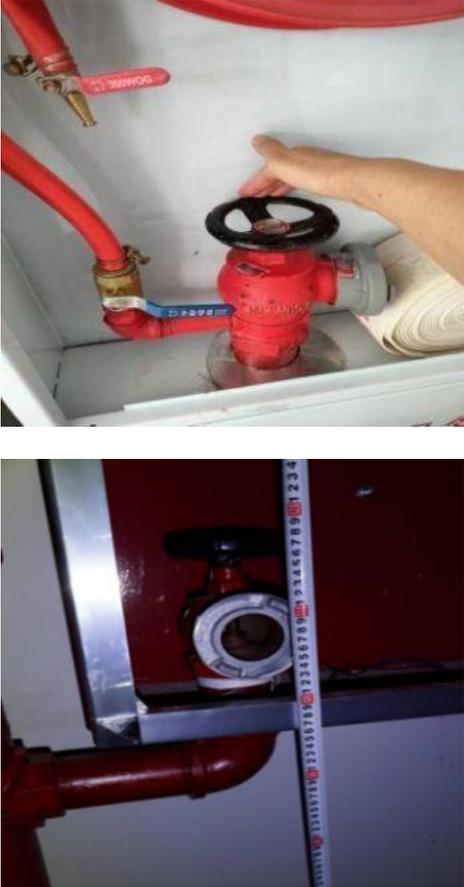
6.2 消火栓阀门手柄离墙太近，消火栓安装高度不符合要求

现象和问题	问题图片	原因	防治措施
<p>消火栓阀门手柄离墙太近，导致无法顺利开启，在箱内安装位置和标高不符合规定</p>

<p>1. 末端配管尺寸错误，栓头安装位置偏差，手柄紧靠箱体内壁或箱门</p>	<p>1. 末端配管测量定位准确，配管加工长度不超差，栓头安装位置符合消火栓口朝外，阀门中心距地面为1.1米，允许偏差20mm；阀门距箱侧面140mm，距箱后内表面100mm，允许偏差±5mm。</p>

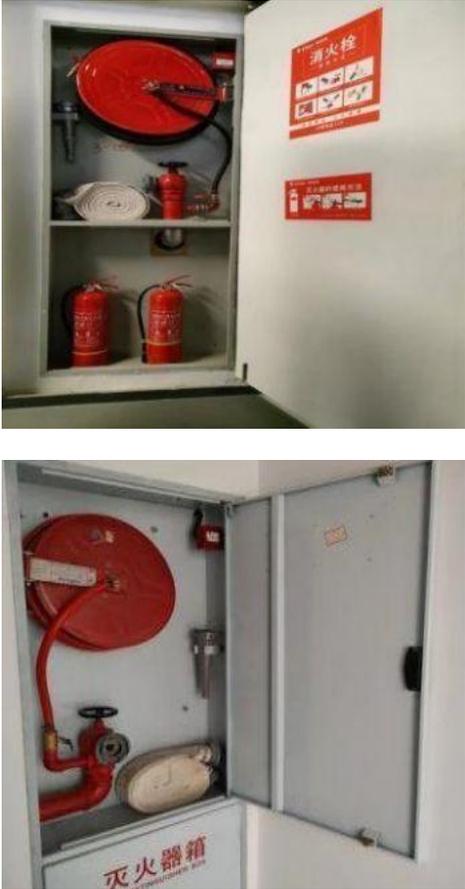
6.3 消火栓箱安装位置不规范

现象和问题	问题图片	原因	防治措施
<p>消火栓箱开门方向错误或开度不足</p>

<p>1. 消火栓箱安装位置偏差，配管方向错误；</p>	<p>1. 安装前核实建筑结构及周边障碍物，依据开门见栓口，且箱门开启角度不小于120°的原则确定安装位置及配管方向</p>

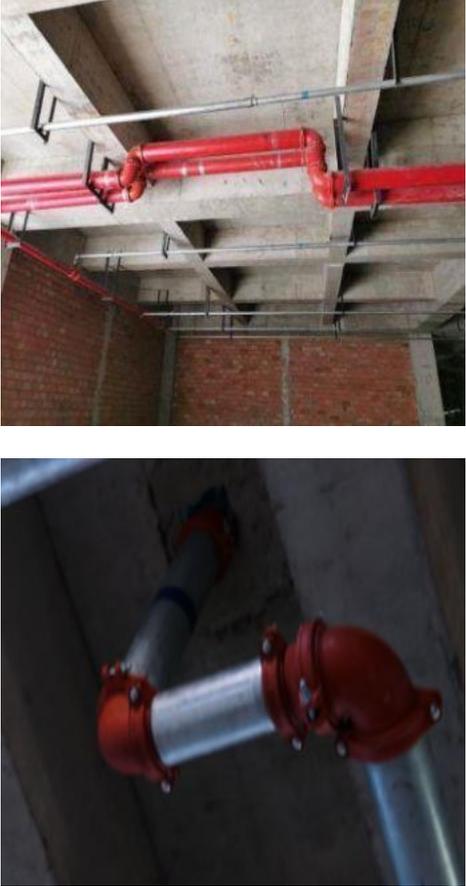
6.4 采用卡箍连接的上翻管道未设支吊架

现象和问题	问题图片	原因	防治措施
采用卡箍连接的上翻管道未设支吊架

<ol style="list-style-type: none"> 1. 横管的两个接头之间无支架； 2. 管径大于 DN50 的管道拐弯、三通及四通位置处未设防晃支架； 3. 架空管道每段管道未设置、管道改变方向时、立管始端和终端未设置防晃支架。 	<ol style="list-style-type: none"> 1. 横管的两个接头之间不少于 1 个支架； 2. 管径大于 DN50 的管道拐弯、三通及四通位置处应设 1 个防晃支架； 3. 架空管道每段管道设置的防晃支架不应少于 1 个；当管道改变方向时，应增设防晃支架；立管应在其始端和终端设防晃支架或采用管卡固定。

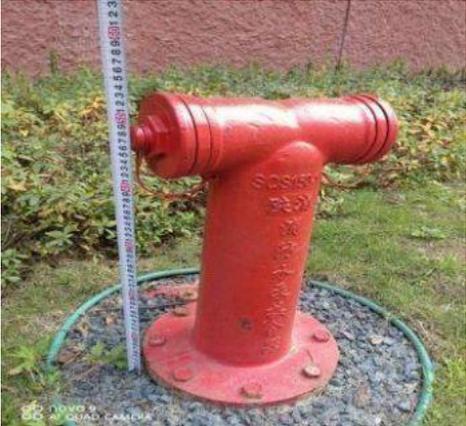
6.5 水泵接合器安装高度不符合要求

现象和问题	问题图片	原因	防治措施
水泵接合器安装高度不符合要求

<ol style="list-style-type: none"> 1. 园林、绿化设计滞后; 2. 机电与土建作业配合问题。 	<ol style="list-style-type: none"> 1. 施工前明确园林、绿化、建筑结构对应标高确定安装高度; 2. 地下消防水泵接合器的安装,应使进水口与井盖底面的距离不大于 0.4m,且不应小于井盖的半径;墙壁式、地上式消防水泵接合器的安装高度距地面宜为 0.7m。

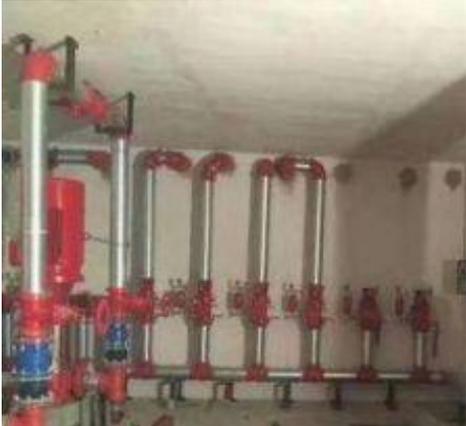
6.6 消防管道漏设色环

现象和问题	问题图片	原因	防治措施
消防管道无色环

<ol style="list-style-type: none"> 1. 技术交底未明确; 2. 未按规范要求施工色环。 	<ol style="list-style-type: none"> 1. 施工前进行技术交底,明确色环设置要求及施工方法:架空管道外应刷红色油漆或涂红色环圈标志,红色环圈标志宽度不应小于 20mm,间隔不宜大于 4m,在一个独立的单元内环圈不宜少于 2 处; 2. 过程中监管消防管色环施工,未施工及时提醒,以免遗漏。

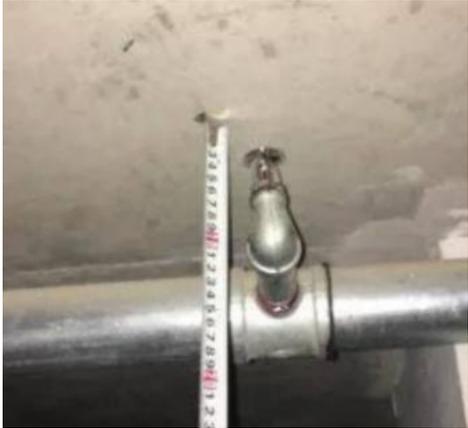
7.1 消防喷头溅水盘与楼板距离不符合规范要求

现象和问题	问题图片	原因	防治措施
消防喷头溅水盘与楼板距离不合格

<ol style="list-style-type: none"> 1. 管线施工过程中测量错误，导致安装预留空间不足； 2. 楼层标高差异，未根据实际进行下料。 	<ol style="list-style-type: none"> 1. 施工前对管线标高和建筑物标高进行测量，及时调整管线确保距离； 2. 除吊顶型喷头及吊顶下安装的消防喷头外，直立型、下垂型标准喷头，其溅水盘与顶板天花的距离，不应小于 75mm，也不应大于 150mm。

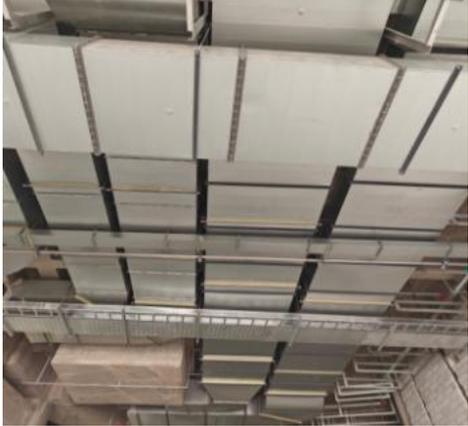
7.2 宽度大于 1.2m 的风管、排管、桥架腹面下未设喷头

现象和问题	问题图片	原因	防治措施
<p>宽度大于 1.2m 的风管、排管、桥架腹面下未设喷头</p>

<ol style="list-style-type: none"> 1. 施工前管线未进行综合布置； 2. 机电各专业协调配合疏漏。 	<ol style="list-style-type: none"> 1. 施工前进行管线综合布置，明确管线空间布置； 2. 加强各专业间的沟通协调。

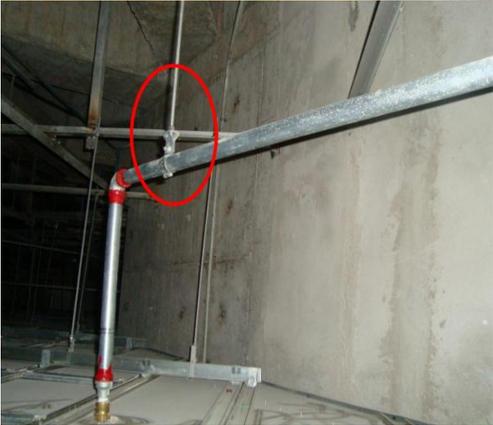
7.3 配水管末端支架未设置或错误

现象和问题	问题图片	原因	防治措施
配水管末端支架设置错误、漏设

<ol style="list-style-type: none"> 1. 采用普通支架代替防晃支架； 2. 现场监督检查不足未及时发现末端支架设置错误。 	<ol style="list-style-type: none"> 1. 施工前进行技术交底，明确支管末端支架设置方式； 2. 管道支架、吊架的安装位置不应妨碍喷头的喷水效果；管道支架、吊架与喷头之间的距离不宜小于 300mm；与末端喷头之间的距离不宜大于 750mm。

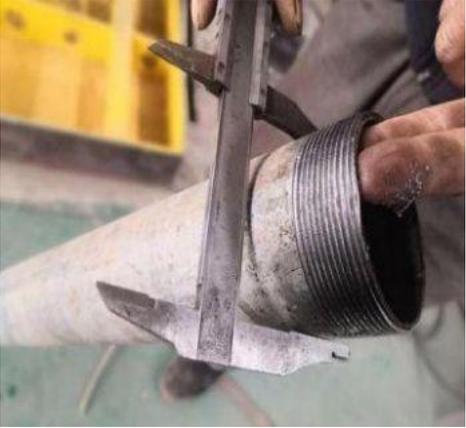
7.4 管道套丝长度不符合要求，套丝处处理不规范

现象和问题	问题图片	原因	防治措施
管道螺纹加工烂牙、断丝、丝牙长度不足

<ol style="list-style-type: none"> 1. 套丝板牙磨损严重，未及时检查更换； 2. 操作不当动作不规范，导致套丝不合格。 	<ol style="list-style-type: none"> 1. 套丝板牙应随时检查和更换； 2. 加工过程要保证卡爪夹牢，套丝板牙中心线与管道中心线重合，匀速进刀。手工板牙加工直径小于 25mm 的管道，套丝两遍为宜；直径大于 25mm 的管道，套丝三遍为宜，第一次进刀量不得太大。

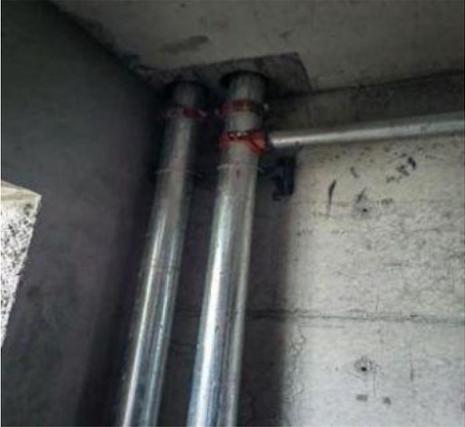
7.5 立管与水平支管采用机械三通错误

现象和问题	问题图片	原因	防治措施
立管与水平支管采用机械三通错误

<p>1. 未进行施工前技术交底或技术交底不全面；</p>	<p>1. 配水干管（立管）与配水管（水平管）连接，应采用沟槽式管件，不应采用机械三通。</p>

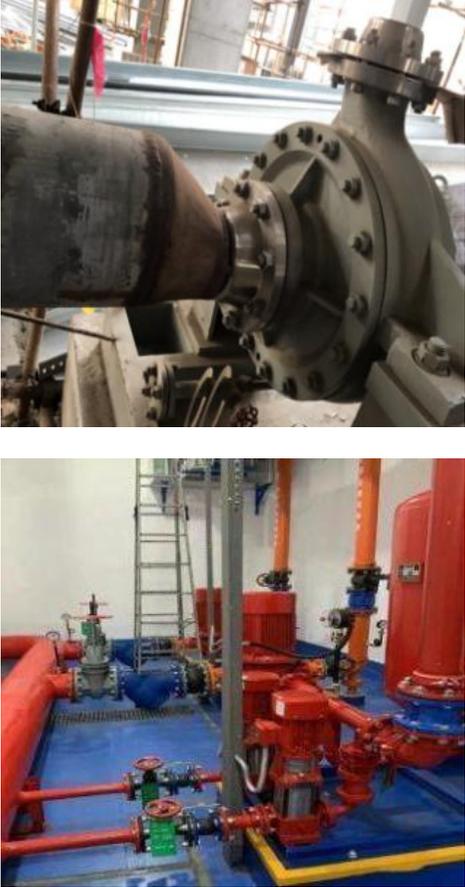
8.1 水泵吸水管上异径管安装错误

现象和问题	问题图片	原因	防治措施
<p>水泵吸水管上异径管安装错误</p>

<p>1. 水泵吸水管处偏心异径管安装为底平,吸水管顶部上会形成气囊,此气囊将导致吸水管中过流面积减少,并减少水的过流量,从而导致进出水量减少。</p>	<p>1. 水泵吸水管管道采用偏心异径大小头,进水口采用顶平,出水口采用同心大小头。</p>

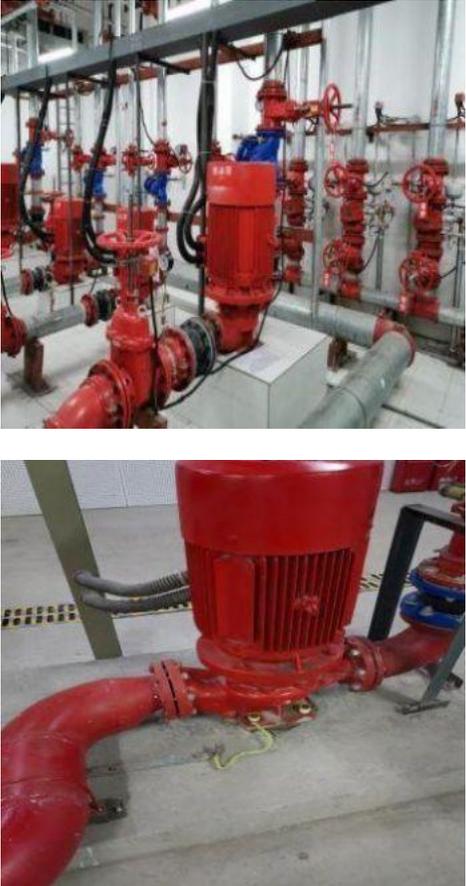
8.2 消防泵的减震

现象和问题	问题图片	原因	防治措施
<p>减震垫被建筑基础的找平、抹灰层隐蔽，减震垫变形严重、减震失效。</p>

<ol style="list-style-type: none"> 1. 工序颠倒，基础未抹平就安装设备； 2. 减震未按设计和规范要求设置。 	<ol style="list-style-type: none"> 1. 设备就位前的基础混凝土强度、坐标、标高、尺寸和螺栓孔位置必须符合设计规定； 2. 设备基(机)座下减振器的安装位置应与设备重心相匹配，各个减振器的压缩量应均匀一致，且偏差不应大于 2mm。

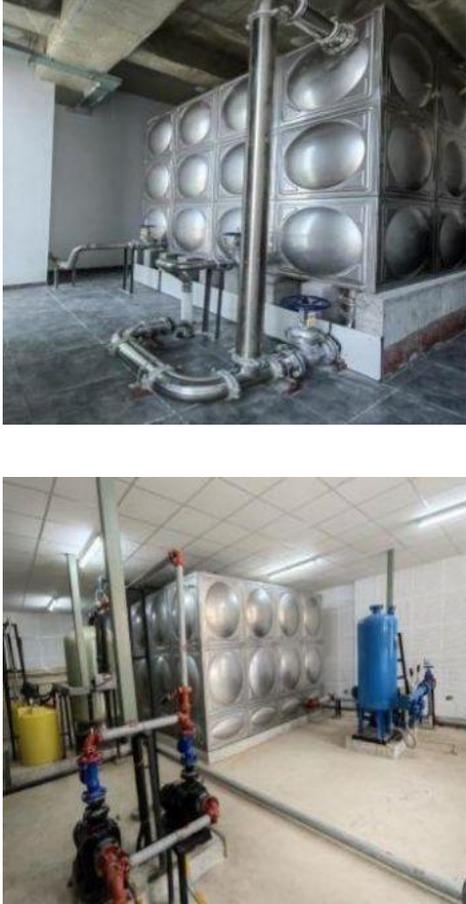
8.3 不锈钢水箱无液位标尺

现象和问题	问题图片	原因	防治措施
<p>不锈钢水箱无液位标尺</p>

<p>1. 对功能原理不掌握，未按标准图集要求监督施工。</p>	<p>1. 在不锈钢水箱合同技术要求中明确施工图集，明确不锈钢水池液位标尺材质和做法； 2. 加强班组交底和施工过程监督，发现问题及时整改。</p>

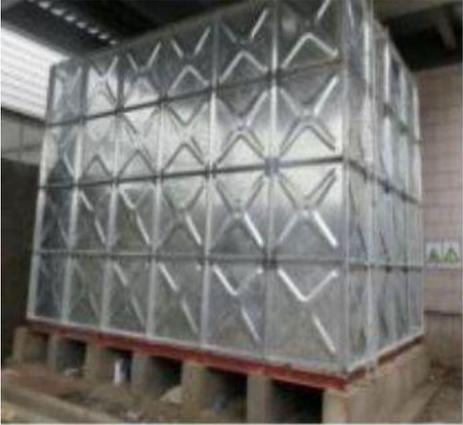
8.4 不锈钢水箱与碳钢框架间未进行绝缘隔离

现象和问题	问题图片	原因	防治措施
<p>不锈钢水箱与碳钢框架间未进行绝缘隔离</p>

<p>1. 要求未明确;工人为了施工方便,简化施工流程。</p>	<p>1. 在不锈钢水箱合同技术要求中,明确在水箱与碳钢框架间设置橡胶隔离垫等绝缘材料,或采用不锈钢框架,防止电化学腐蚀;</p> <p>2. 加强班组交底和施工过程监督,发现问题及时整改。</p>

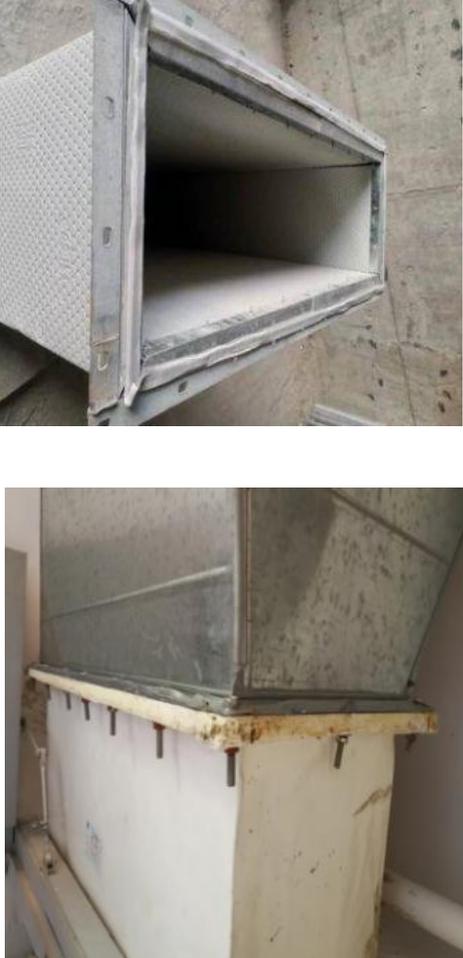
现象和问题	问题图片	原因	防治措施
非金属风管接口不严密

<ol style="list-style-type: none"> 1. 法兰端面不平整，相同规格法兰互换性差； 2. 法兰垫片材质不符合要求或法兰垫片的厚度不够，影响弹性及紧固程度； 3. 螺栓间孔距过大，连接螺栓规格不符合要求； 4. 同一系统的风管，非金属风管与金属风管混用。 	<ol style="list-style-type: none"> 1. 应按设计要求，选用风管材质及法兰连接形式； 2. 法兰制作前应确保原材顺直，法兰下料前应复核尺寸，加工时要做好胎具样板，并要进行找圆和平整，切断后应调直，并除掉毛刺。法兰钻孔后，要用样板从正、反向核对其位置； 3. 风管接口的连接应严密牢固，风管法兰的垫片材质应符合系统功能的要求，厚度不应小于 3mm；垫片不应凸入风管内壁，也不应凸出法兰外；垫片接口交叉长度不应小于 30mm； 4. 法兰型材、螺栓孔规格及螺栓间距应符合规范要求，非金属风管的法兰孔距不得大于 120mm。

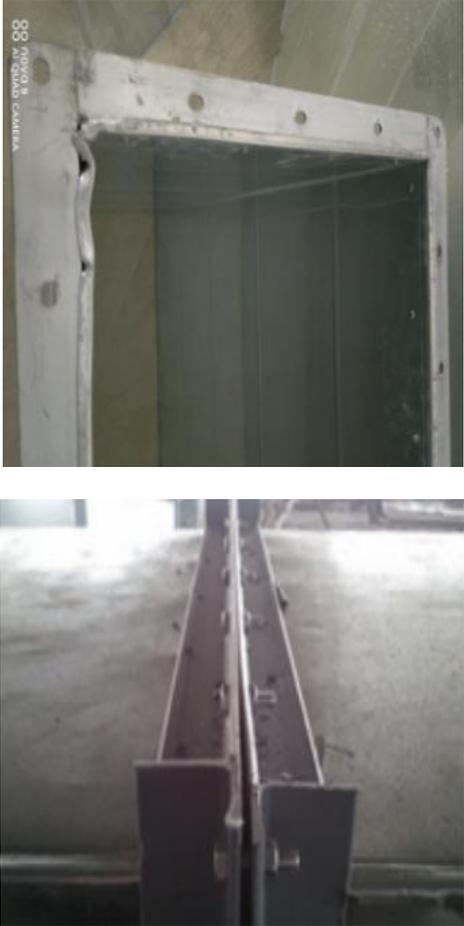
现象和问题	问题图片	原因	防治措施
角钢风管接口不严密

<ol style="list-style-type: none"> 1. 角钢风管法兰翻边、角缝施工难度大、下料尺寸偏差大； 2. 法兰面不平或法兰焊后变形； 3. 套装法兰后，风管管口的翻边宽度不一； 4. 法兰与风管尺寸不匹配，无法保证风管翻边后与法兰贴合紧密。 	<ol style="list-style-type: none"> 1. 下料前后认真检查，尽量采用机械标准化生产，把误差控制在规范容许值内，板材的咬口留量必须精确统一； 2. 联合角合口时，应用力均匀，合口严密，无变形及明显打击痕迹； 3. 风管与法兰采用铆接连接时，铆接应牢固，不应有脱铆和漏铆现象；翻边应平整、紧贴法兰，宽度应一致，且不应小于 6mm；咬缝及矩形风管的四角处不应有开裂与孔洞； 4. 同一批量加工的相同规格法兰螺孔排列应一致，并应具有互换性； 5. 风管每节管件连接前，目测检查管件两端的法兰与否在同一水平面，如有偏差应在安装前调节。

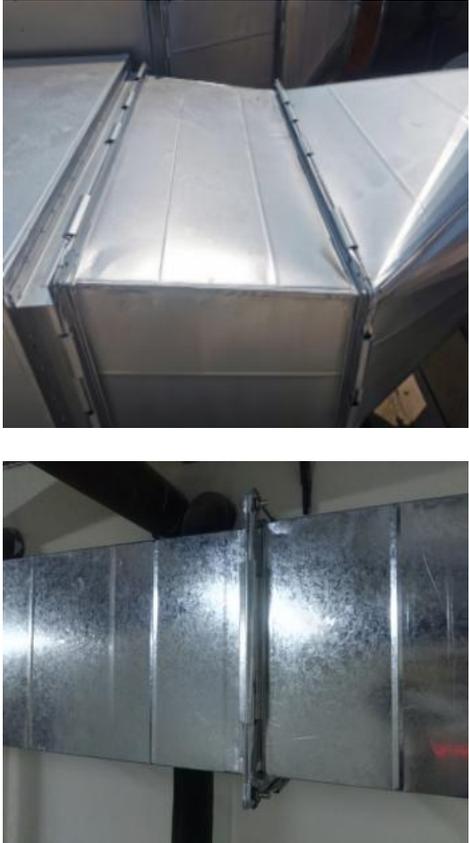
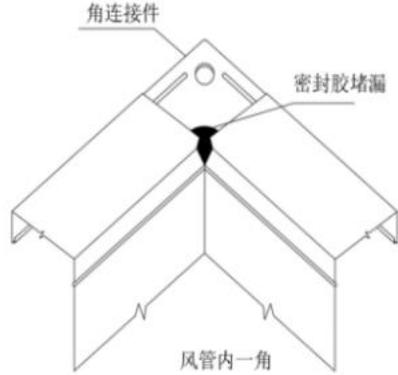
现象和问题	问题图片	原因	防治措施
薄钢板法兰风管严密性差

<ol style="list-style-type: none"> 1. 薄钢板法兰风管弹簧夹间距大、弹簧夹长度和厚度不符合要求； 2. 法兰接口两侧的风管规格尺寸不一致； 3. 弹簧夹重复使用，导致其弹性不足。 	<ol style="list-style-type: none"> 1. 薄钢板法兰风管的配件安装应符合下列要求： <ol style="list-style-type: none"> 1) 弹簧夹的长度尺寸宜为 150mm，风管法兰高度宜为 30mm 或 35mm； 2) 弹簧夹应分布均匀，无松动现象，间距不应大于 150mm，最外端的连接件距风管边缘不应大于 100mm； 3) 弹簧夹宜采用正反交叉固定方式，不宜与其他连接形式混合使用； 2. 严格按设计风管规格选择对应板材厚度，若设计未作规定时，应参照相应规范执行； 3. 风管的密封应以板材连接的密封为主，也可采用密封胶嵌缝与其他方法。密封胶的性能应符合使用环境的要求，密封面宜设在风管的正压侧。

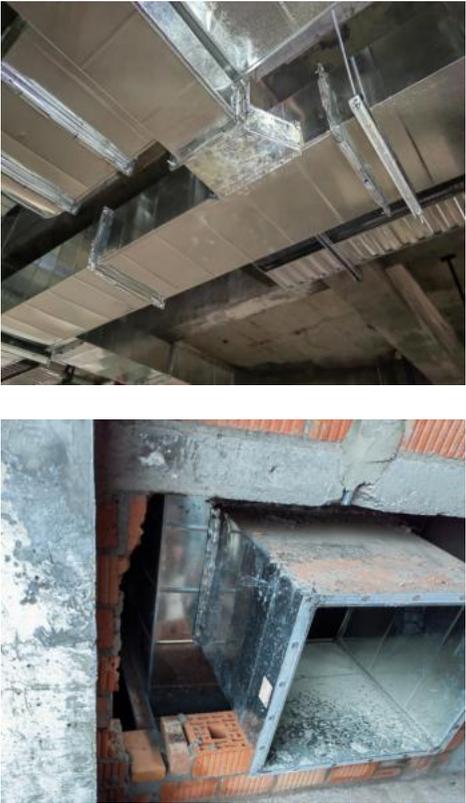
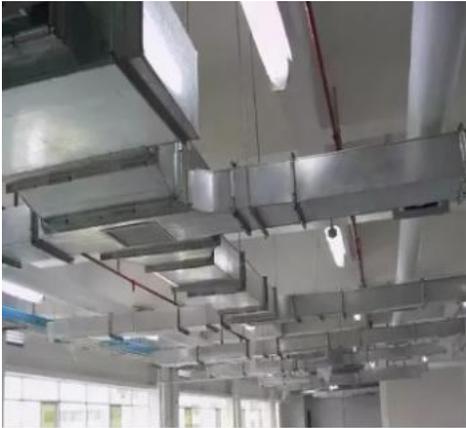
1.2 风管分支管与主管连接形式错误

现象和问题	问题图片	原因	防治措施
<p>风管分支管与主管连接形式错误</p>

<p>原因</p> <ol style="list-style-type: none"> 1. 分支管与主管连接，未按规定采用顺气流三通部件连接，错误地改用直管开口直联，导致风管内气流不顺畅； 2. 分支管与主管连接使用钻尾螺钉固定。 	<p>防治措施</p> <ol style="list-style-type: none"> 1. 连接的方式、方法应符合设计要求，分支管连接宜预制三通进行法兰连接，边长小于或等于 630mm 的支风管与主风管的连接应按照 JGJ141-2017《通风管道技术规程》第 4.4.7 条的要求进行施工； 2. 法兰连接的分支管，法兰面应平整，管口平面度的允许偏差不应大于 2mm，保证其接口的严密性；咬口缝连接的分支管，板材咬合缝应紧密，宽度一致，折角应平直。

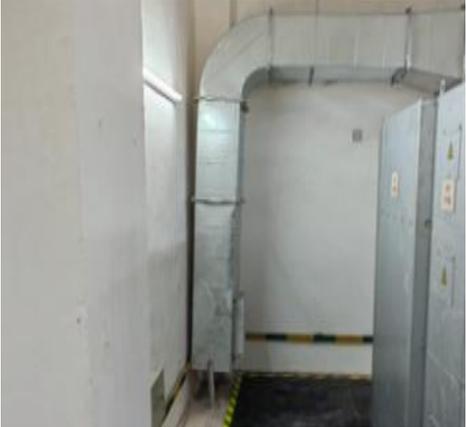
现象和问题	问题图片	原因	防治措施
风管立管垂直度差

<ol style="list-style-type: none"> 1. 在制作风管前，未现场测量消除误差； 2. 垂直管段过长或水平管段过短、弯头半径不足。 	<ol style="list-style-type: none"> 1. 风管加工前，应结合现场情况现场实测，并对风管进行提前放样； 2. 风管立管应设置至少 2 个固定点，支架间距不应大于 4m； 3. 偏差较小，可增加法兰垫片厚度，并调节螺母拧紧度来调整，如偏差较大，需返厂更换。
风管水平度差

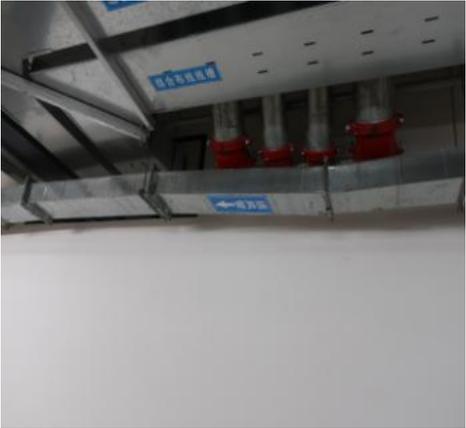
<ol style="list-style-type: none"> 1. 风管安装未对管线综合排布，对管线交叉情况不清楚，上层管线挤压风管安装空间； 2. 吊杆长度不一、吊架数量设置不足； 3. 风管连接后不平直。 	<ol style="list-style-type: none"> 1. 施工前对管线综合排布，合理规划管线安装空间； 2. 金属风管水平安装，直径或边长小于等于 400mm 时，支、吊架间距不应大于 4m；大于 400mm 时，间距不应大于 3m； 3. 吊杆、横担、膨胀螺栓、风管下部垫木（如有）等应符合设计或有关规范及质量验收标准，相同标高的风管吊杆应批量制作； 4. 明装风管水平安装时，水平度的允许偏差应为 3%，总偏差不应大于 20mm。

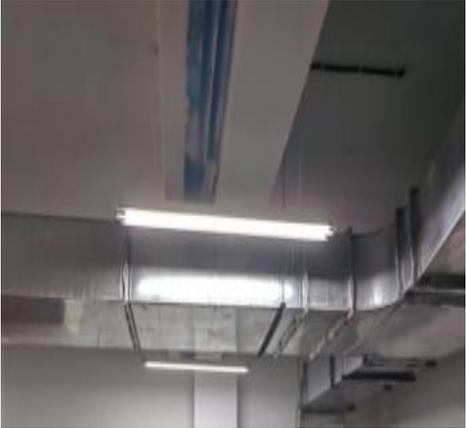
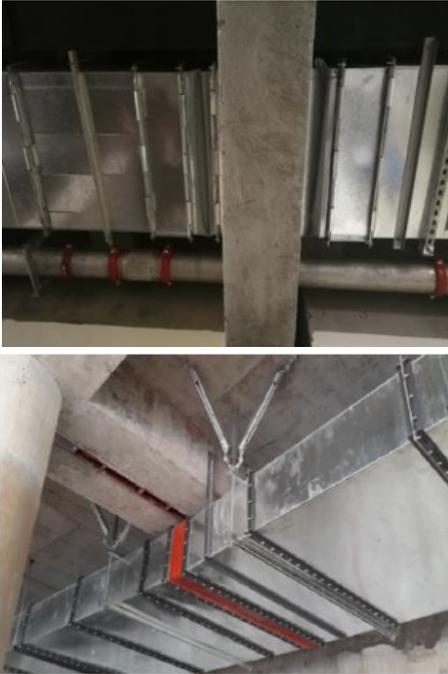
1.4 风管穿越沉降缝部位未设置伸缩装置

现象和问题	问题图片	原因	防治措施
<p>风管穿越沉降缝部位连接方式错误</p>

<p>1. 施工图纸中对沉降缝部位风管连接方式未作说明或无大样图展示； 2. 风管穿越沉降缝未安装伸缩装置。</p>	<p>1. 风管穿越建筑物变形缝空间时，应设置长度为 200mm~300mm 的柔性短管。穿越建筑物变形缝墙体的风管两端外侧应设置长度为 150mm~300mm 的柔性短管，柔性短管距变形缝墙体的距离宜 150mm~200mm，柔性短管的性能应符合风管系统功能要求； 2. 图纸未明确时，应在图纸会审中提出，或在施工前办理技术变更。</p>

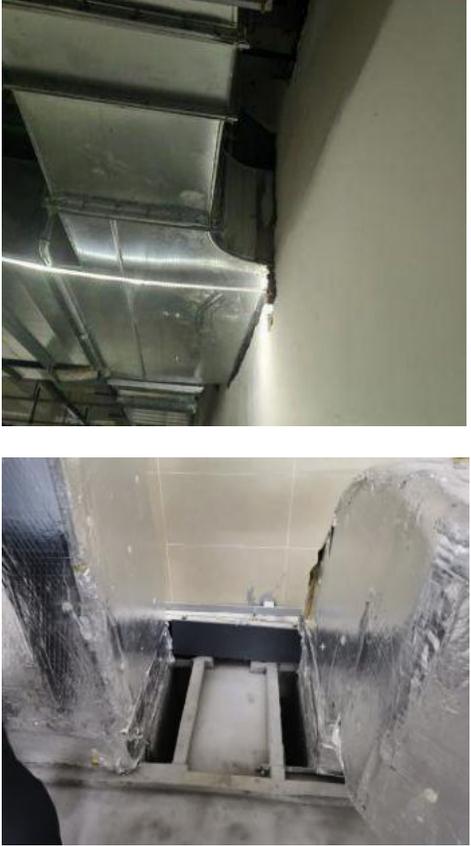
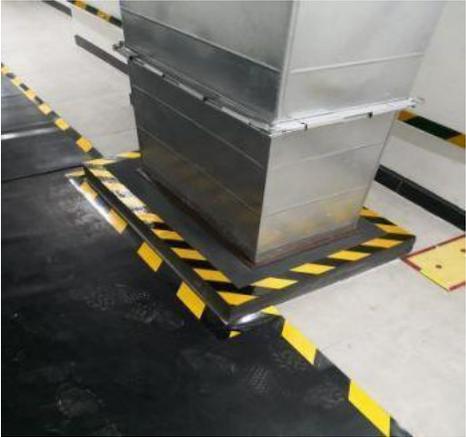
1.5 风管穿防火、防爆的墙或楼板处，未设防护套管，防火封堵不严密

现象和问题	问题图片	原因	防治措施
未设置防护套管或套管设置不满足要求

<p>1. 未按施工图纸及时配合预留预埋，或在图纸变更后，没有及时核对现场导致防护套管遗漏；</p> <p>2. 预留预埋时设置的钢制防护套管厚度小于1.6mm。风管与套管间未采用不燃柔性材料有效封堵。</p>	<p>1. 对于有风管穿越防火、防爆的隔墙或楼板时，应根据图纸要求及时做好交底，安排人员配合土建单位进行预埋防护套管的施工；</p> <p>2. 在风管施工前，应按图纸中风管的位置和尺寸对预埋管或防护套管进行核对，确保风管系统安装能顺利进行；且加工的套管钢板厚度符合要求；</p> <p>3. 对于较大的或特殊结构的墙体，为了满足其相应的强度需要，钢板的厚度应与设计单位沟通予以增厚。</p>

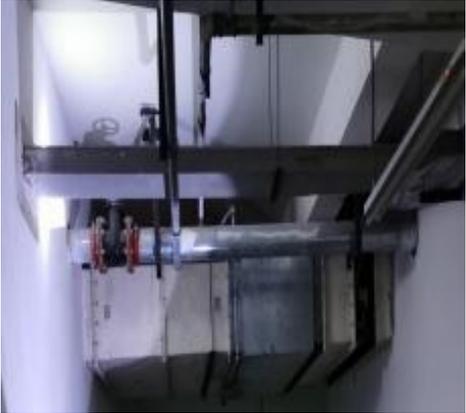
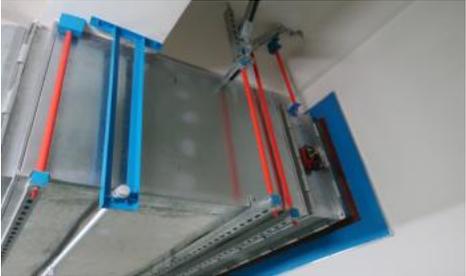
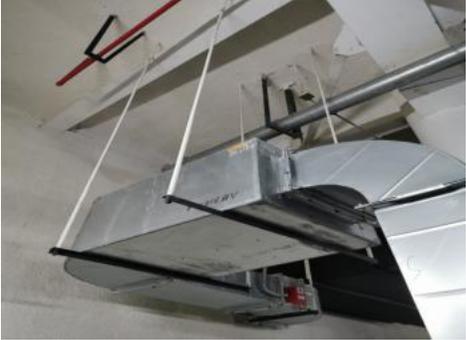
现象和问题	问题图片	原因	防治措施
消音器未设置独立可靠的支吊架

<p>1. 消声器设置独立支吊架的固定点因有障碍物而漏设；</p> <p>2. 只设置单支吊架，无法保证消声器重心均衡。</p>	<p>1. 应按现行规范《通风与空调工程施工质量验收规范》GB50243-2016 第 6.3.11 的要求执行。施工前对消声器位置提前标注，做好支吊架实施策划，独立可靠的支吊架系统应由两副支吊架构成；</p> <p>2. 消声器设置独立支吊架的固定点无法实施时，应设法另行设置过渡支架，再通过过渡支架固定。</p>

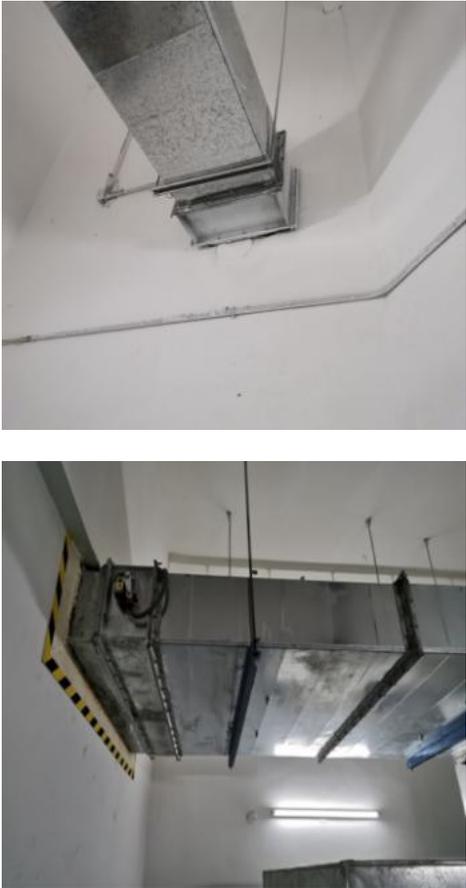
现象和问题	问题图片	原因	防治措施
<p>防火阀安装与墙体距离过大或未设支吊架</p>

<p>1. 防火阀、排烟防火阀距墙的距离不符合要求，未按规定设置独立支、吊架。</p>	<p>1. 完善设计和施工交底，安装前对风管防火阀、排烟防火阀安装位置和支吊架位置明确定位；支、吊架的设置不应影响阀门、自控机构的正常动作；</p> <p>2 防火分区隔墙两侧的排烟防火阀、防火阀距墙端面不应大于 200mm；</p> <p>3. 直径或长边尺寸大于或等于 630mm 的防火阀，应设独立支、吊架；</p> <p>4. 防火分区隔墙两侧的排烟防火阀均应设独立的支、吊架，当风管采用不燃材料防火隔热时，阀门安装处应有明显标识。</p>

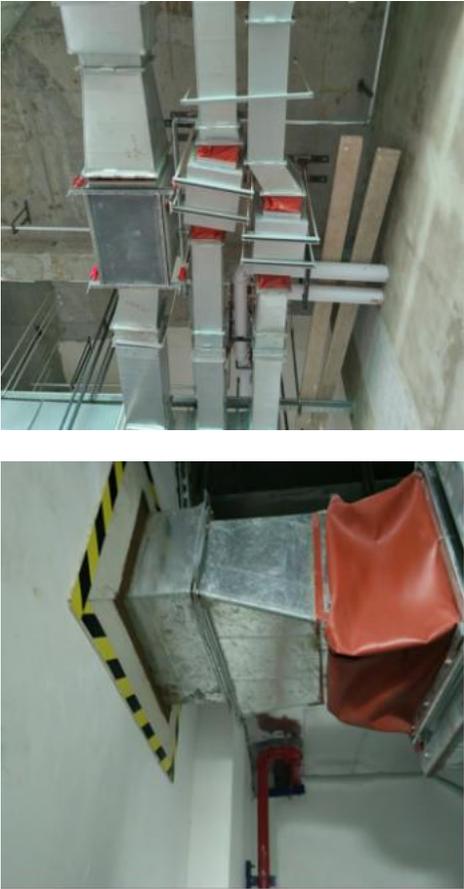
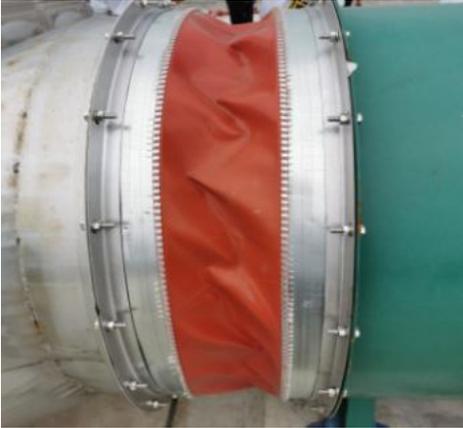
现象和问题	问题图片	原因	防治措施
<p>柔性短管安装扭曲，或作为变径管使用</p>

<ol style="list-style-type: none"> 1. 柔性短管两侧的管口未对平、对正； 2. 柔性短管安装时松紧程度控制不当； 3. 柔性短管与风管之间的连接采用抱箍固定。 	<ol style="list-style-type: none"> 1. 柔性短管连接处应严密、牢固可靠，柔性短管不应作为找正、找平的异径连接管，柔性短管两端面形状应大小一致，两侧法兰应平行； 2. 柔性短管的长度宜为 150~250mm，应无开裂、扭曲现象； 3. 柔性短管与角钢法兰组装时，可采用条形镀锌钢板压条的方式，通过铆接连接，压条翻边宜为 6mm~9mm，紧贴法兰，铆接平顺，铆钉间距宜为 60mm~80mm； 4. 柔性短管连接应松紧适度，对于装在风机的吸入端的柔性短管，可安装得稍紧些，防止风机运转时被吸而形成短管截面尺寸变小的现象。

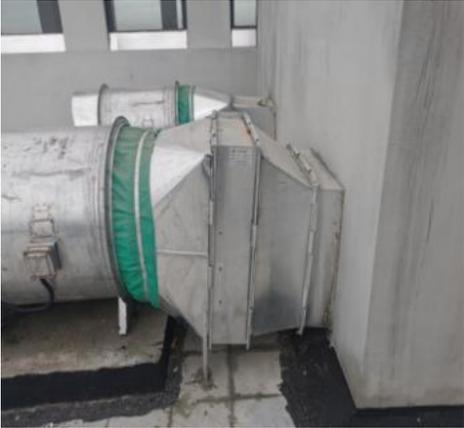
现象和问题	问题图片	原因	防治措施
柔性短管材质不合格

<p>1. 柔性短管未按风管的性能和作用选用符合规范要求的材质，未分清阻燃材料和不燃材料的性能差异；</p> <p>2. 不合格材料制成的短管，在高温下将迅速炭化和破裂，无法保证双速风机在排烟工况下正常运行。</p>	<p>1. 消防排烟的风管，必须严格执行《通风与空调工程施工质量验收规范》GB50243-2016 第 5.2.7 强制性条文的要求，用于防排烟系统柔性短管必须采用不燃材料；</p> <p>2. 当系统仅用于防烟、排烟时，可不作柔性连接，若排烟与通风系统共用时，则需严格选用符合要求的柔性材料；</p> <p>3. 根据《建筑设计防火规范》GB 50016-2014（2018 年版）第 9.3.14 条，除下列情况外，通风、空气调节系统的风管应采用不燃材料：</p> <p>1) 接触腐蚀性介质的风管和柔性接头可采用难燃材料；</p> <p>2) 体育馆、展览馆、候机（车、船）建筑（厅）等大空间建筑，单、多层办公建筑和丙、丁、戊类厂房内通风、空气调节系统的风管，当不跨越防火分区且在穿越房间隔墙处设置防火阀时，可采用难燃材料。</p>

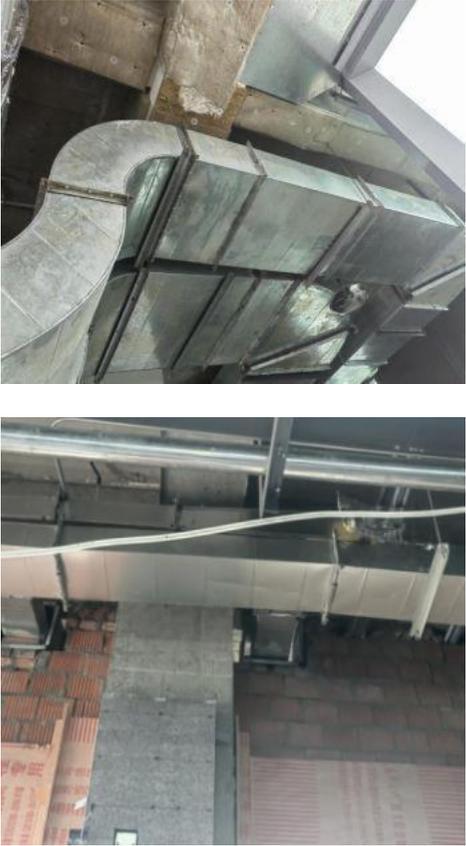
现象和问题	问题图片	原因	防治措施
水平安装风管吊架设置位置不当

<ol style="list-style-type: none"> 1. 个别支吊架在吊点钻孔时遭遇密集钢筋，无法打入金属膨胀，未采取调整措施而漏设支吊架； 2. 现场由于高度、空间位置等问题吊点设置于梁底。 	<ol style="list-style-type: none"> 1. 支、吊架的设置不应影响阀门、自控机构的正常动作，且不应设置在风口、检查门处，离风口和分支管的距离不宜小于200mm； 2. 风管吊架的吊点尽量设置于距梁底2/3的梁侧面和板底。

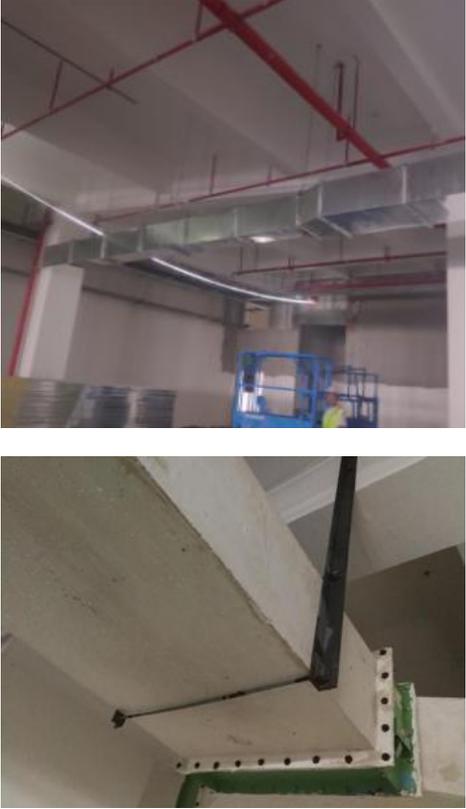
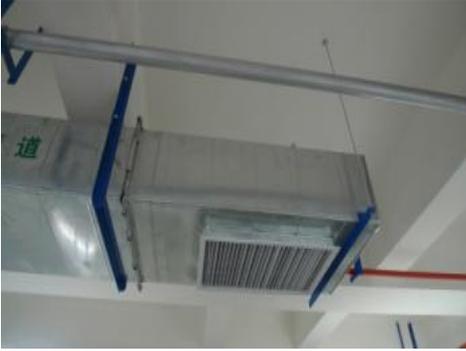
现象和问题	问题图片	原因	防治措施
<p>水平支架选型，间距设置错误</p>

<ol style="list-style-type: none"> 1. 风管支吊架的型式和材料规格未按规范、相关规程和图集执行； 2. 支架间距不满足规范要求。 	<ol style="list-style-type: none"> 1. 支、吊架的吊点设定应根据风管布局整体策划，最大间距需满足规范要求，支、吊架必须保证与风管接触可靠、贴合紧密； 2. 风管水平安装，直径或长边尺寸小于等于 400mm，间距不大于 4m；大于 400mm，不大于 3m。螺旋风管的支、吊架间距可分别延长至 5m 和 3.75m； 3. 支吊架不应设置在风口、阀门、检查门及自控机构处，离风口的距离不宜小于 200mm； 4. 当水平悬吊的主、干风管长度超过 20m 时，应设置防止摆动的固定点，每个系统不应少于 1 个； 5. 支、吊架距风管末端不应大于 1000mm，距水平弯头的起弯点间距不应大于 500mm，设在支管上的支吊架距干管不应大于 1200mm。
