四川省建筑工程 常见质量问题防治手册

（机电篇）

四川省住房和城乡建设厅

2024年4月

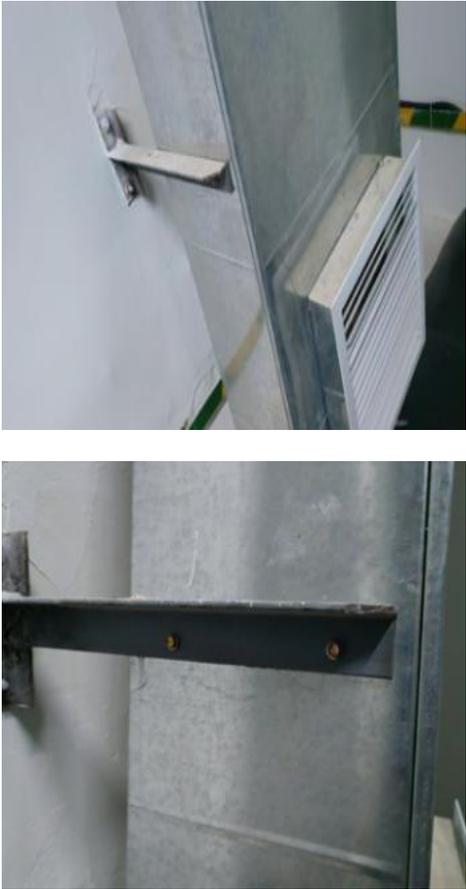
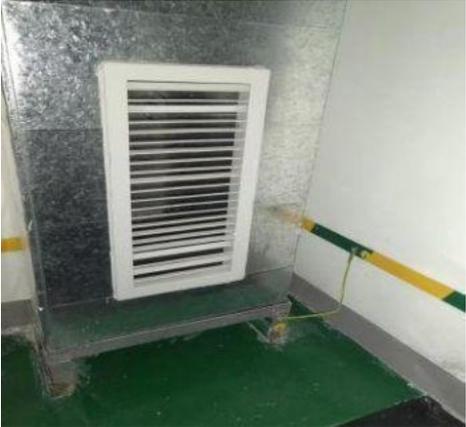
现象和问题	问题图片	原因	防治措施
明装竖向风管 支架型式错误

<p>支架直接使用燕尾螺钉固定于风管上，螺丝的固定点集中在局部区域，不足以支撑竖向风管整体重量，导致风管的承载能力不均匀，对风管的结构和性能造成损害。</p>	<ol style="list-style-type: none"> 1. 可参照图集 19K112《金属、非金属风管支吊架》，结合施工实际情况，选择合适的支架对竖向风管进行固定； 2. 风管底部宜设置支墩加强支撑。

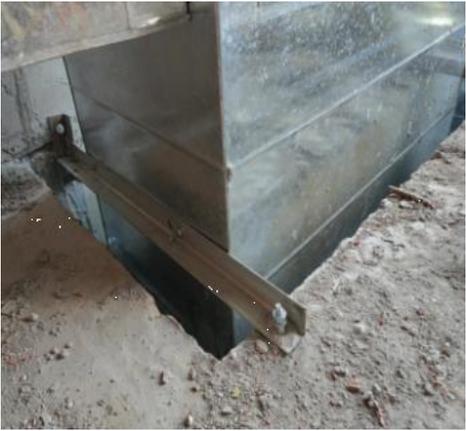
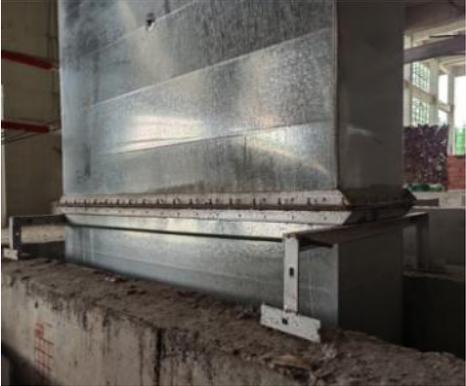
现象和问题	问题图片	原因	防治措施
管井内竖向风管支架设置型式错误

<p>支架直接锚固在风管上，固定点螺钉承载竖向风管重量，系统运行时的振动使螺钉孔对风管壁持续损伤，风管密封性不佳且存在安全隐患。</p>	<p>可参照图集 19K112《金属、非金属风管支吊架》，对垂直安装的风管采用角钢或槽钢加工成“井”字形抱箍作为支架。</p>

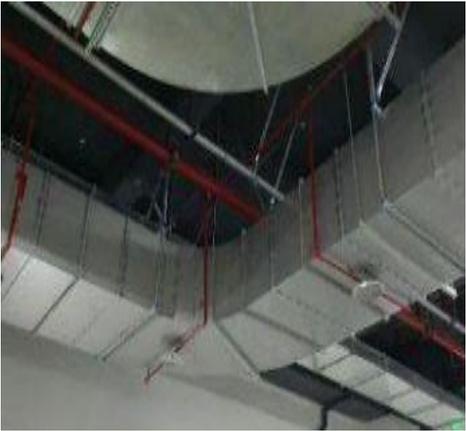
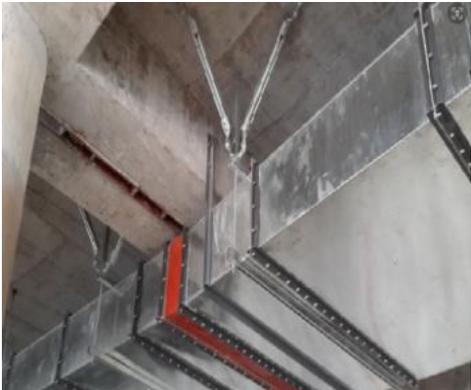
安装的抗震支架替代防晃支架

<p>防晃支架属于重力荷载支撑系统；而抗震支架主要承担管线水平方向的载荷，两者作用不同，不可相互取代。</p>	<p>严格按规范《通风与空调工程施工质量验收规范》GB50243-2016 第 6.3.1 条“悬吊的水平主、干风管直线长度大于 20m 时，应设置防晃支架或防止摆动的固定点”执行。</p>

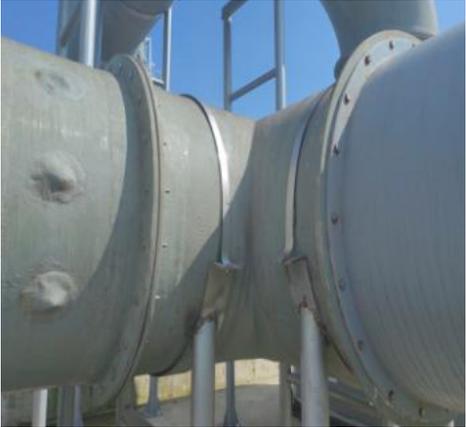
现象和问题	问题图片	原因	防治措施
非金属排气风管与碳钢支架间未设隔离垫

<p>漏设隔离垫，非金属风管的振动与碳钢支架频繁磕碰，风管易损伤。</p>	<ol style="list-style-type: none"> 1. 塑料圆形风管与碳钢支架间，应设置隔离垫，防止系统运行时产生的冲击力对管道或部件的连接接口造成损坏； 2. 对于不锈钢板、铝板风管与碳素钢支架的接触处，应采取防电化学腐蚀措施。
圆形风管支架型式不正确

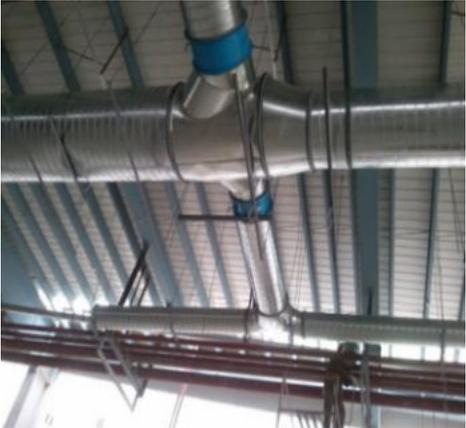
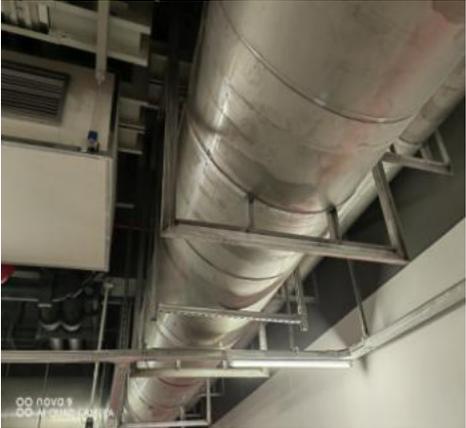
<ol style="list-style-type: none"> 1. 无大样图做指导，采用常规矩形风管支架型式，受力不均稳定性差； 2. 没有进行支架制作和安装交底。 	<ol style="list-style-type: none"> 1. 圆形风管优先考虑采用抱箍型式支、吊架，其圆弧应均匀，且与风管外径相一致，折角应平直，抱箍应紧贴并箍紧风管； 2. 圆形风管吊架应受力均匀，无明显变形。

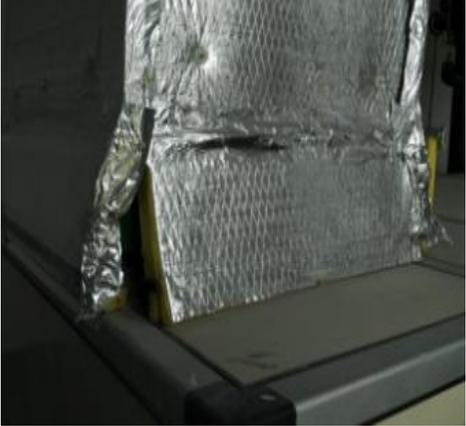
现象和问题	问题图片	原因	防治措施
保温不平整、保温钉脱落

<ol style="list-style-type: none"> 1. 风管表面未擦拭干净，保温钉胶粘不牢固导致脱落； 2. 保温钉数量不够，分布不均，保温材料固定不牢； 3. 未使用配套粘接剂，不满足使用要求。 	<ol style="list-style-type: none"> 1. 根据规范及施工工艺标准要求，矩形风管与设备保温钉应分布均匀，其数量底面每平方米不少于 16 个，侧面不少于 10 个，顶面不少于 8 个，首层保温钉至风管或保温材料边缘的距离不大于 120mm； 2. 风管保温钉粘贴部分的表面要擦拭干净，保温钉要采用防松措施减少隔热层脱落；接缝应严密，采用胶粘保温钉的风管应尽可能避免水侵蚀风管，造成保温钉脱落； 3. 使用符合要求的合格粘接剂。

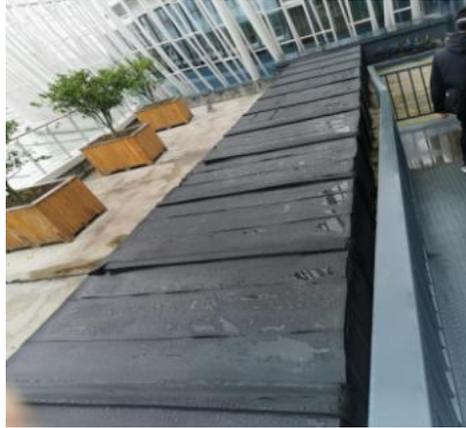
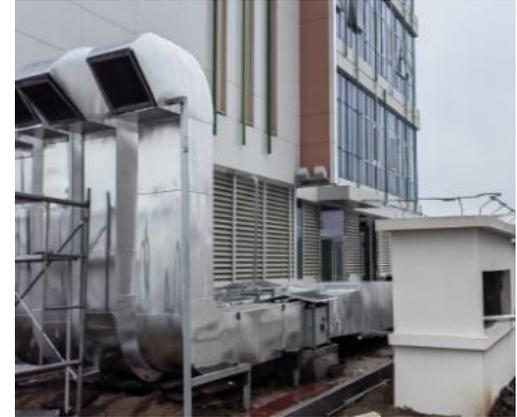
室外橡塑保温
未设外保护层

人为踩踏、紫外线照射、湿度和水分渗透等室外的环境影响有可能造成保温层破坏或脱落，影响保温效果。

与设计单位和建设单位沟通，说明橡塑保温材料的使用特性，当用于室外环境时，外表面需做适当保护措施以延长保温材料的使用年限，保护层应由设计单位根据实际情况确认。

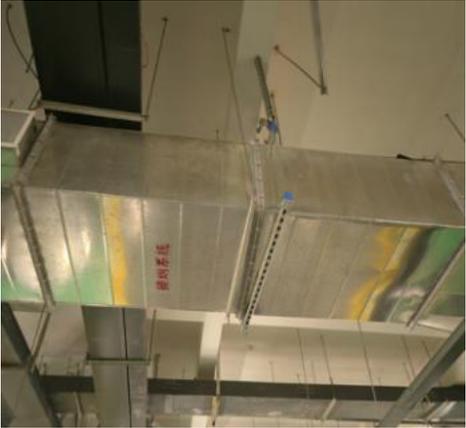
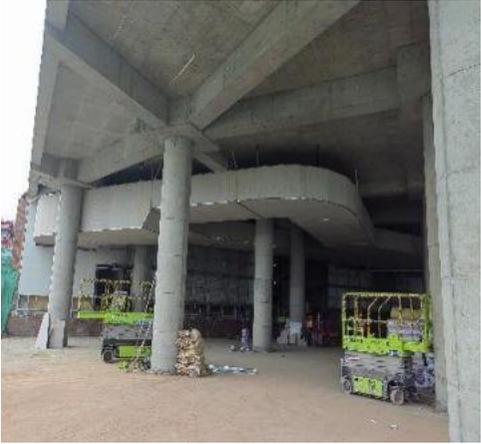
现象和问题	问题图片	原因	防治措施
防排烟风管耐火极限不符合规范要求

<p>1. 排烟管道的设置和耐火极限不符合《建筑防烟排烟系统技术标准》GB 51251-2017 第 4.4.8 条的规定；</p> <p>2. 机械加压送风管道的设置和耐火极限不符合《建筑防烟排烟系统技术标准》GB 51251-2017 第 3.3.8 条的规定；</p> <p>3. 风管防火包覆材料的防火性能不符合要求。</p>	<p>1. 材料进场验收时应严格查看检验报告，确定其耐火极限满足设计及规范的要求，对使用于不同部位的材料应分开堆放、避免混淆。堆放场地应干燥；</p> <p>2. 采用岩棉加防火板施工时，应确保轻钢龙骨槽里的岩棉材料填塞压实，复合板段与段的接缝处应采用防火密封胶密封，且不应有夹芯层材料外露。</p>

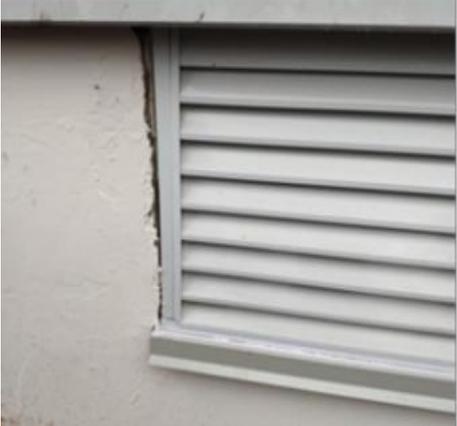
现象和问题	问题图片	原因	防治措施
风口与建筑饰面缝隙过大

洞口预留过大，饰面层与风口配合不到位	<p>1. 检查风口的外观和材质厚度，用尺测量其颈部尺寸、外边长、对角线尺寸等，检查平整度、垂直度；</p> <p>2. 风口的安装应注意美观、牢固，建筑洞口比百叶风口的颈部尺寸比大 5mm~10mm。</p>
未正确设置或未安装网式风口

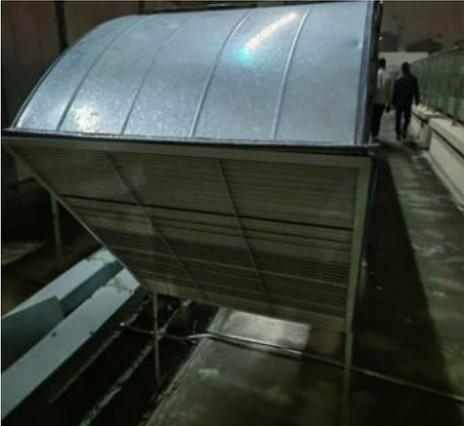
未区分普通风口和网式风口的使用场景和作用。	<p>1. 严格按规范《通风与空调工程施工质量验收规范》50243-2016 第 7.2.2 条“直通大气的进、出口，必须装设防护罩、防护网或采取其他安全防护措施”执行；</p> <p>2. 网式风口内衬宜选用网眼孔径小于 6mm 的钢丝网，与风管的连接应优先采用法兰连接方式，法兰的连接应紧密，螺母朝向一致。</p>

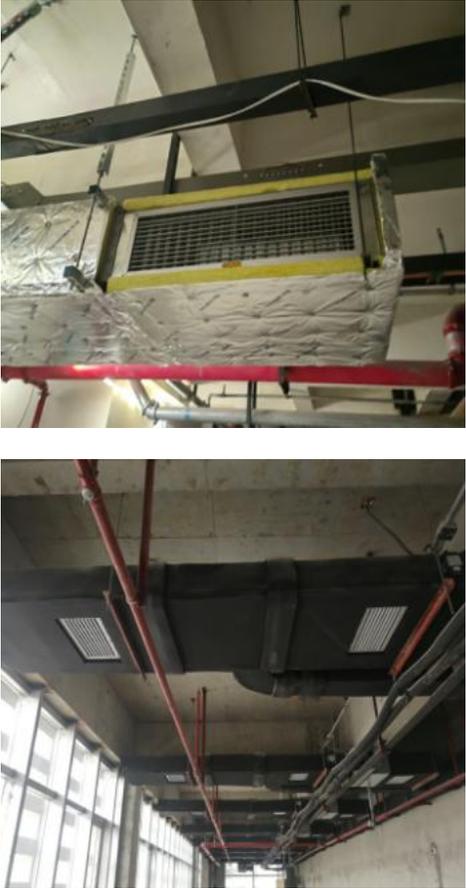
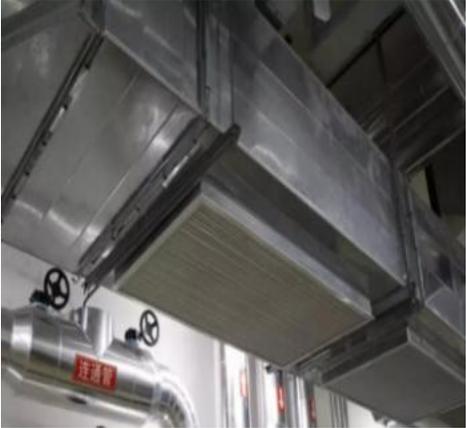
现象和问题	问题图片	原因	防治措施
<p>风口与风管间，未设置连接短管</p>

<p>风管和风口间漏设短管的连接方式，会对通风系统的风量、噪声、漏风等方面产生一定的影响。</p>	<ol style="list-style-type: none"> 1. 《通风与空调工程施工规范》50738-2011 第 8.5.2 条明确说明：风口不应直接安装在主风管上，风口与主风管之间应通过短管连接。施工前应与合作方做好技术交底，明示技术要求，严格按规范执行； 2. 应加强检查，发现风口位置无短管的情况，及时采取措施完善短管。

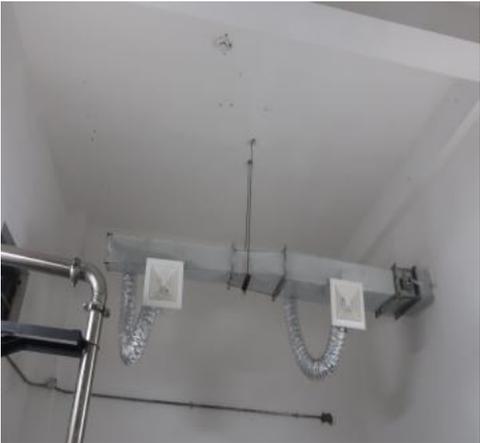
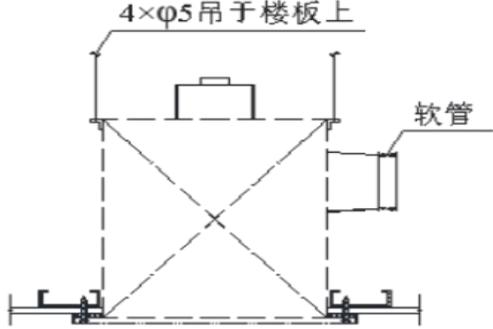
现象和问题	问题图片	原因	防治措施
排气扇风机安装方式错误

<ol style="list-style-type: none"> 1. 无排气扇风机安装详图； 2. 未提前策划支吊架位置。 	<p>排气扇风机安装前应仔细检查风机是否完整无损，各紧固件螺栓是否有松动或脱落，叶轮有无碰撞风罩。排气扇风机应安装平稳，风机安装时应设置独立牢固的支吊架，注意风机的水平位置。</p>

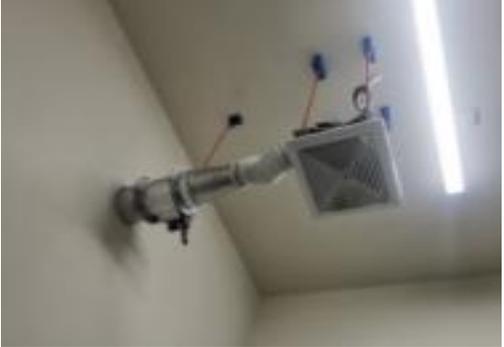
<p>图：吊顶式通风器（排气扇）安装</p>

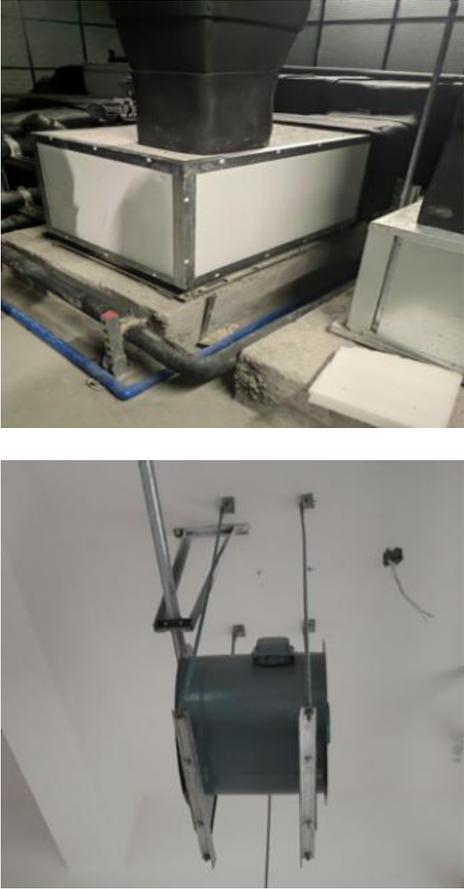
现象和问题	问题图片	原因	防治措施
设备减震和固定方式不正确

<ol style="list-style-type: none"> 1. 落地式设备减震垫被建筑基础的找平、抹灰层隐蔽，减震垫变形严重； 2. 通风、空调吊装设备未设置减震装置。 	<ol style="list-style-type: none"> 1. 在图纸会审阶段，充分考虑风机的振动特性和周围结构的稳定性要求，征询设计单位意见，确定风机减振装置的设置形式，降低振动传递和影响； 2. 根据风机的重量、尺寸和运行参数等，选择适合的减震器类型，同规格的减震器高度须相等，弹簧减震器的弹簧中心线水平面垂直同心，每支减震器在同一高度时受力要均匀。确保减震器能够有效地吸收和隔离震动及噪音； 3. 按照减震器的安装步骤进行操作，确保减震器安装位置正确，同时注意安装质量，避免出现松动或移位等现象。

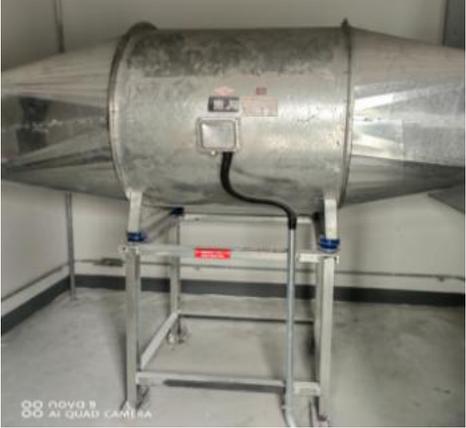
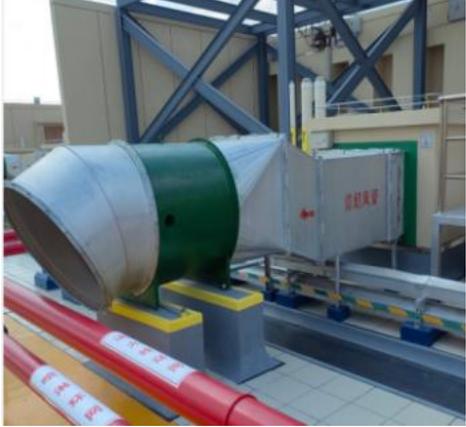
现象和问题	问题图片	原因	防治措施
防排烟风机错误设置减震装置

系统功能不明，当风机仅用于防烟、排烟时，使用减振装置。	<p>防排烟系统风机应设在混凝土或钢架基础上，且不应设置减振装置；若排烟系统与通风空调系统共用且需要设置减振装置时，不应使用橡胶减振装置。</p>

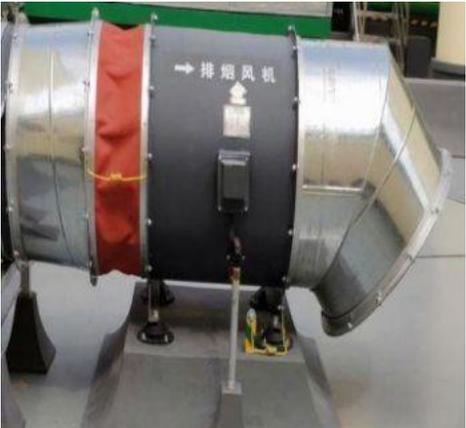
现象和问题	问题图片	原因	防治措施
防排烟风机与风管柔性连接

当风机仅用于防烟、排烟时，采用柔性连接。	在软接安装前，应确定风机类型和作用，防烟、排烟风机无需安装软接。

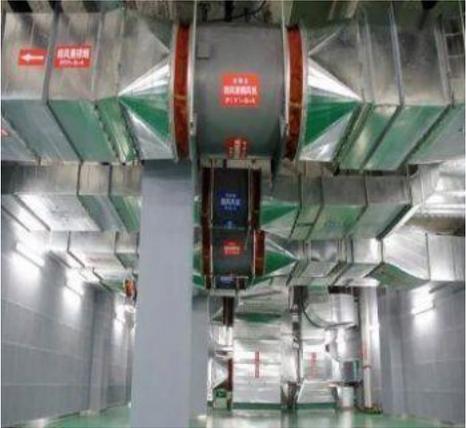
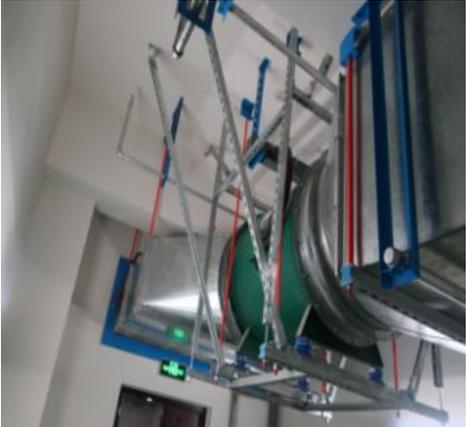
现象和问题	问题图片	原因	防治措施
设备未设置抗震支吊架

漏设设备抗震支架。	<p>根据《建筑机电工程抗震设计规范》GB50981-2014 中第 5.1.4 条，防排烟风道、事故通风风道及相关设备应采用抗震支吊架；第 5.1.5 条，重力大于 1.8KN 的吊装空调机组、风机等设备吊装时应设置抗震支吊架”的规定执行。</p>

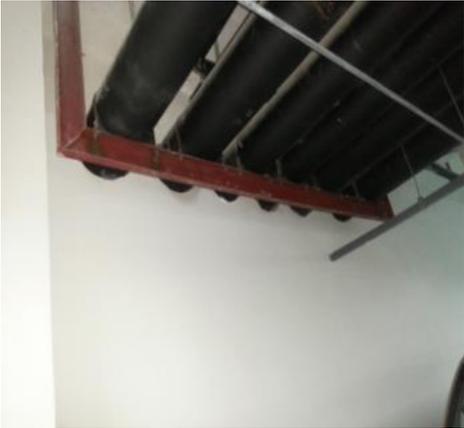
现象和问题	问题图片	原因	防治措施
支架变形

<ol style="list-style-type: none"> 1. 共用支架的型式未经计算校核； 2. 共用支架间距过大，单副支架承载力过重，不满足现场共用支架的布置需要； 	<ol style="list-style-type: none"> 1. 施工前，应按规定编制共用支架技术方案，明确共用支架的吊点设置和力臂、横梁材料选择以及支架参数，并经设计单位计算校核； 2. 安装前，应检查支架平整度，将支架变形或不平之处进行校正。

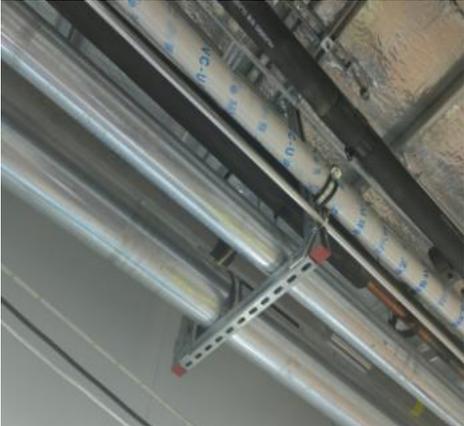
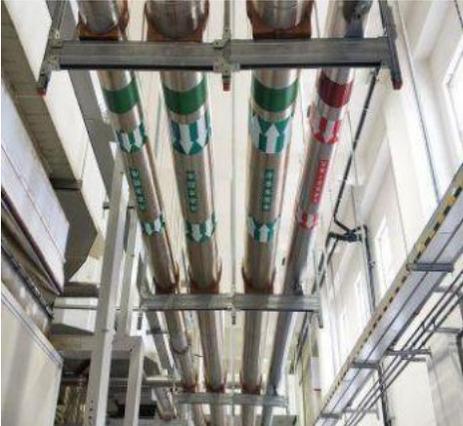
现象和问题	问题图片	原因	防治措施
成品支架组合方式错误

<ol style="list-style-type: none"> 1. 成品支架设计图纸未经原设计单位审核批准； 2. 横梁与立柱的C型钢连接件选用错误； 3. 成品支架的验收环节缺失。 	<ol style="list-style-type: none"> 1. 专业厂家深化设计的成品支架图纸，应经设计单位审核批准； 2. 应按照设计图纸、参考图集 16CK208《装配式室内管道支吊架的选用与安装》组织施工与验收。

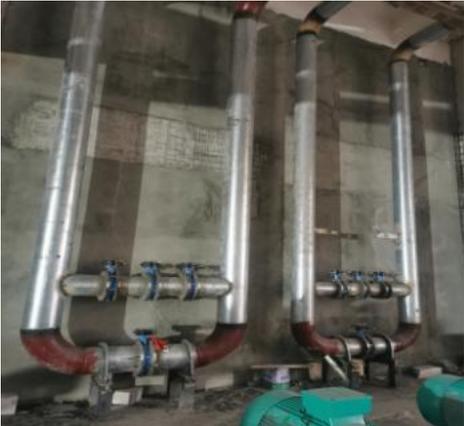
立管支架缺失

<ol style="list-style-type: none"> 1. 工序错误，未先安支架、后敷设立管； 2. 在立管上未按要求设置支架。 	<ol style="list-style-type: none"> 1. 管道施工前，应先对管道支架进行策划、安装； 2. 立管施工的同时，应调整、紧固立管支架，确保管道垂直度，避免管道焊口直接承受管道重量。

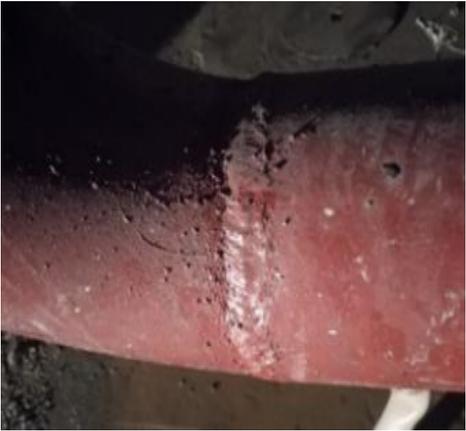
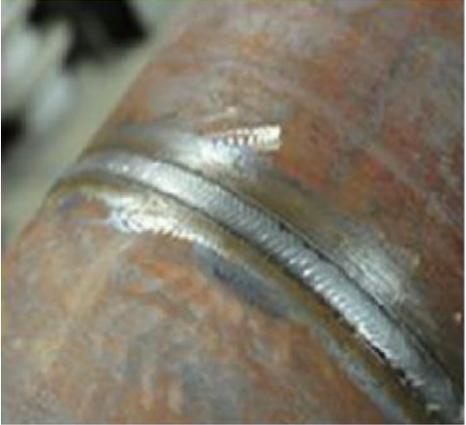
现象和问题	问题图片	原因	防治措施
管道焊接质量差

<ol style="list-style-type: none"> 1. 管道焊接前未进行焊接工艺交底; 2. 焊缝两端对接管道不同心, 管道组对错边过大; 3. 焊缝盖面后未对焊缝处氧化物进行剔除就直接进行了防腐。 	<ol style="list-style-type: none"> 1. 对焊接管道, 首先应根据管道的材质、直径和壁厚, 编制焊接工艺卡, 确定管道的坡口加工形式, 管道的组对间隙、使用焊条的材质、管道焊接的各种参数; 2. 同一位置多个开口宜采用成品三通、四通管件, 注意管道组对质量, 减少管道错边; 3. 焊缝盖面后及时剔除氧化物, 并进行焊缝防腐。

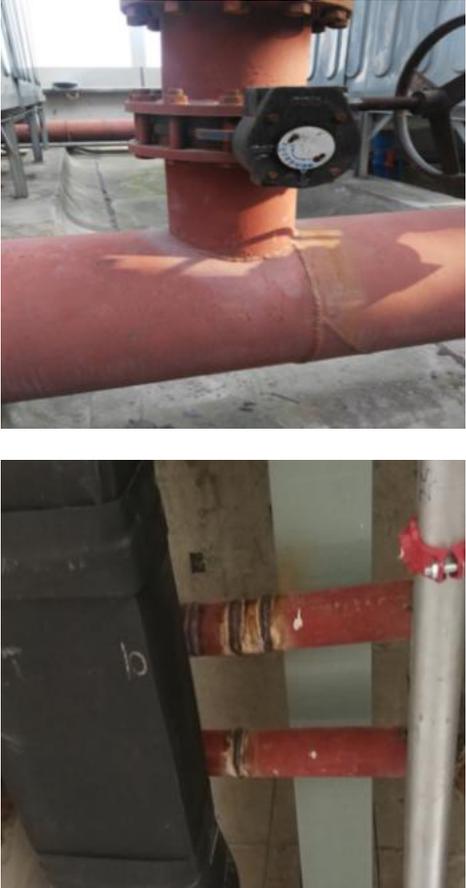
现象和问题	问题图片	原因	防治措施
<p>管道焊缝位置不合理</p>

<ol style="list-style-type: none"> 1. 三通焊缝与管道环形焊缝距离过近，影响焊缝接口质量及管道本体的耐压性能； 2. 支管开孔与主管焊缝距离太近，出现交叉焊缝； 	<ol style="list-style-type: none"> 1. 合理布置焊口的位置，尽可能采用集中预制，同时将焊口的碰头点尽可能设在便于施工的位置，减少焊接死角； 2. 根据《通风与空调工程施工规范》GB50738-2011 第 11.2.5 条，焊缝的位置应符合下列规定： <ol style="list-style-type: none"> 1) 直管段管径大于或等于 DN150 时，焊缝间距不应小于 150mm；管径小于 DN150 时，焊缝间距不应小于管道外径； 2) 管道弯曲部位不应有焊缝； 3) 管道接口焊缝距支、吊架边缘不应小于 100mm。

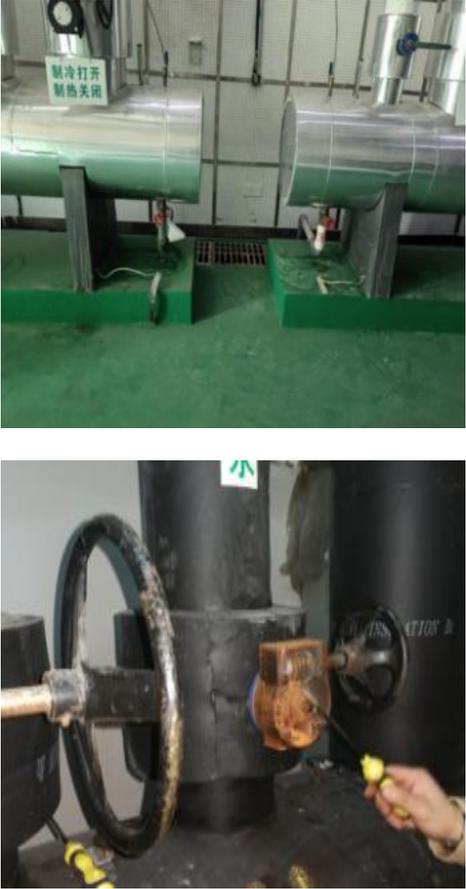
现象和问题	问题图片	原因	防治措施
阀门漏水

<ol style="list-style-type: none"> 1. 填料密封不良、压紧不当或其他原因导致介质从阀门填料处泄漏； 2. 密封圈不严或连接处受腐蚀引起渗漏； 3. 操作不良，使关闭件卡死或连接处损坏断裂以及机械的磨损引起渗漏。 	<ol style="list-style-type: none"> 1. 阀门进场后应按规范要求做好强度和严密性试验：阀门的强度试验压力为公称压力的 1.5 倍；严密性试验压力为公称压力的 1.1 倍；试验压力在试验持续时间内应保持不变，且壳体填料及阀瓣密封面无渗漏； 2. 对不同系统、不同部位使用的阀门按设计使用，避免安装位置错误导致阀门受损。

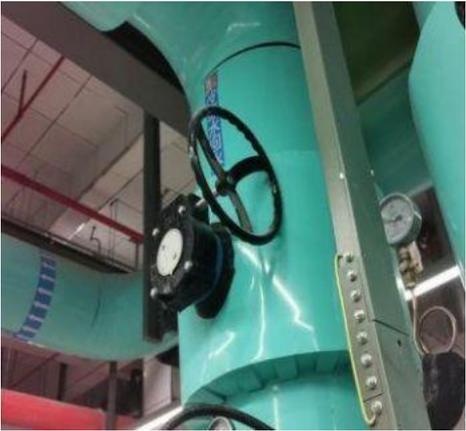
<p>1. 管线多，手柄朝上或水平安装难度大；</p> <p>2. 错误认为手柄朝下便于操作，忽视漏水易造成人员伤害。</p>	<p>1. 管线综合排布阶段，结合现场情况和管道、阀门尺寸，进行管线综合排布；</p> <p>2. 成排管道布管时应预留阀门安装高度，保证运营期间操作方便。</p>
阀体保温影响阀门手柄操作

<p>管道和阀门保温段未策划，当阀门本体进行保温后，壳体厚度与手柄位置冲突。</p>	<p>在安装前应对设计要求所有保温处进行仔细分析，做好记录，重点关注阀门手柄位置操作空间，当管道和附件保温后，其阀件开启应正常无阻碍。</p>

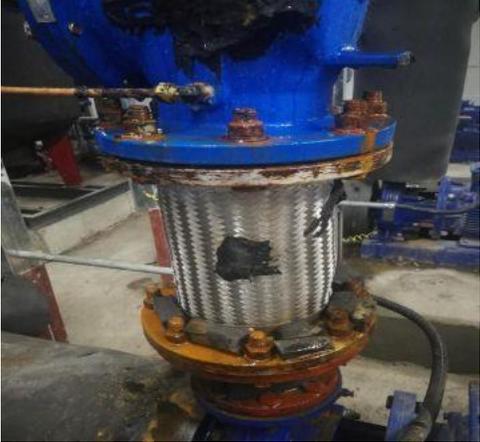
现象和问题	问题图片	原因	防治措施
法兰漏水

<ol style="list-style-type: none"> 1. 螺栓过小，过短，使用双平垫或多平垫，造成法兰的紧固不到位； 2. 振动部位的紧固螺栓未设置弹簧垫片； 3. 法兰端面有杂物或对夹法兰两侧平行度不足，依靠螺栓强制紧固； 4. 错误使用公称压力等级低于设计压力的法兰垫片； 5. 法兰垫片安装时偏心； 6. 法兰垫片与法兰不匹配。 	<ol style="list-style-type: none"> 1. 法兰的紧固螺栓规格必须与阀件、法兰的孔径配套，螺栓的长度必须保证螺栓紧固到位后，外露螺杆长度不小于 1/2 螺母直径； 2. 振动部位的阀门紧固螺栓应设置防松动装置，不得使用双平垫或多平垫； 3. 阀件两侧的支架应尽可能对称设置，支架距阀件的距离建议不大于 800mm； 4. 使用规格、压力等级等参数符合要求的法兰垫片； 5. 阀件两侧的法兰应平行，不得依靠螺栓强制紧固，垫片安装时注意调整到与法兰同心位置。

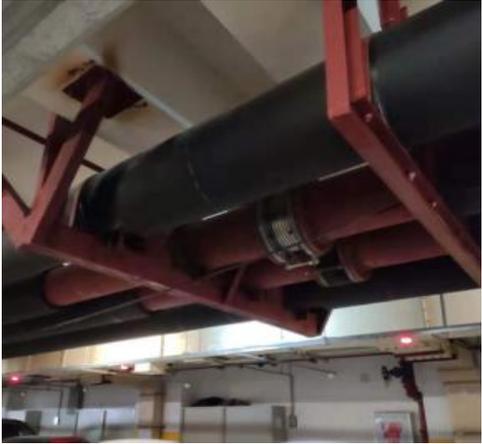
现象和问题	问题图片	原因	防治措施
水平管道金属补偿器没有正确的预拉伸或预压缩

<ol style="list-style-type: none"> 1. 系统运行前没有调整定位螺母至正确位置或将定位螺杆拆除； 2. 补偿器补偿量不能满足管道补偿要求； 3. 补偿器两端管道没有设固定支架，或固定支架强度不够，不能够控制管道热胀冷缩的补偿方向。 	<ol style="list-style-type: none"> 1. 根据设计要求，补偿器的参数必须选择正确； 2. 在补偿器安装前应进行管路膨胀量的计算，根据计算结果对补偿器进行预拉伸或预压缩； 3. 在系统运行前将定位螺母调整至正确位置，并做好油漆标记。
空调管道穿越沉降缝部位连接方式错误

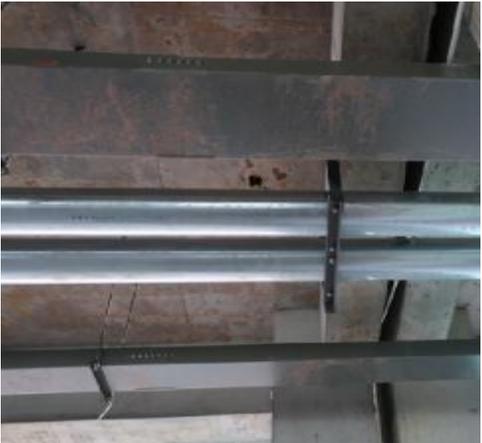
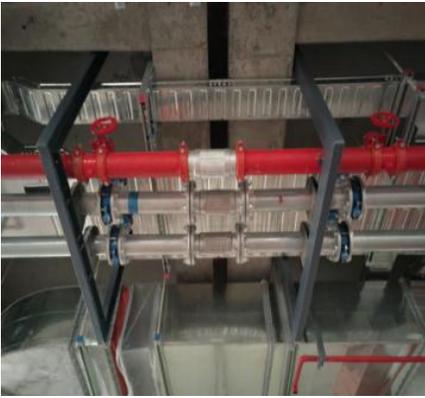
<ol style="list-style-type: none"> 1. 穿越沉降缝部位未正确设置柔性接头。 	<ol style="list-style-type: none"> 1. 安装图纸与结构、建筑图纸进行合图，空调水管系统在沉降缝位置做好标注； 2. 严格按照要求设置柔性接头。

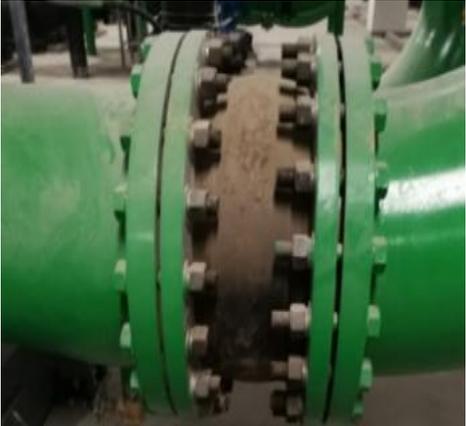
现象和问题	问题图片	原因	防治措施
橡胶接头螺栓安装方向错误

<p>软接头在水泵运行时会产生变形、振动，螺杆头存在机械破坏橡胶接头本体的隐患。</p>	<p>连接螺栓长度应一致、螺母在软接内侧、均匀拧紧，螺栓紧固后不应低于螺母平面，突出螺母的长度不应大于螺杆直径的 1/2。</p>
软接管变形、破坏、漏水

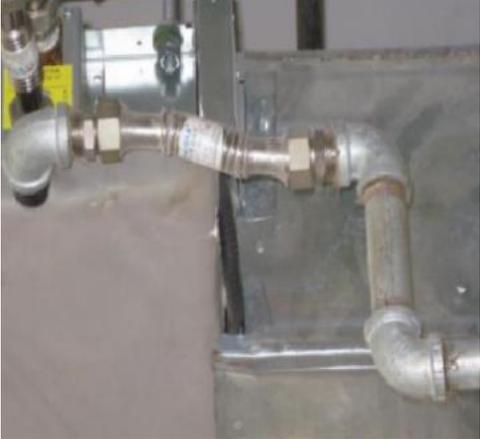
<ol style="list-style-type: none"> 1. 管道与管道或管道与设备的接口距离过大或过小，软接被过度拉伸、压缩，软接强行连接； 2. 管道与管道或管道与设备的接口不同心，利用软接进行强行连接； <p>软接两端缺少支架，使该部位的管道出现下塌现象，造成软接扭曲；软接安装之后，设备运行震动造成软接松动。</p>	<ol style="list-style-type: none"> 1. 在需要安装软接的位置，施工过程中必须为软接的安装留够合理的距离；管道支架安装必须牢固，防止将管道的位移直接传递到软接； 2. 管道与管道或管道与设备的接口处安装软接时，必须先保证接口两端的同心，不得利用软接进行强行连接；软接两端支架的设置，必须保证两端的管道不出现下塌现象；软接的安装应该在两端管道固定后进行。

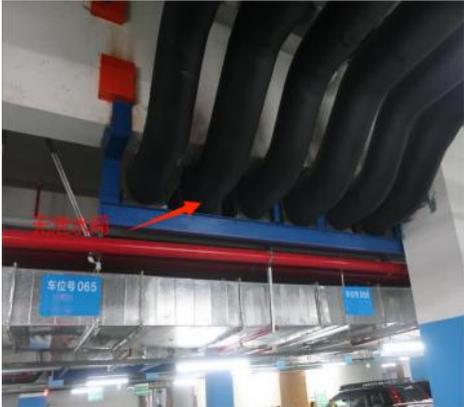
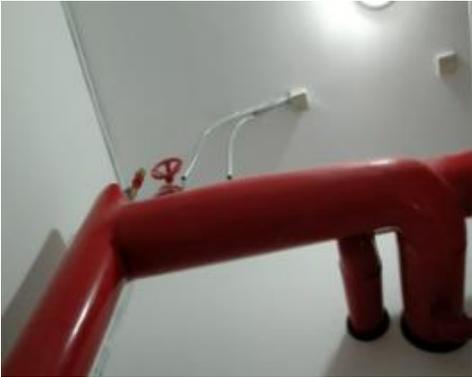
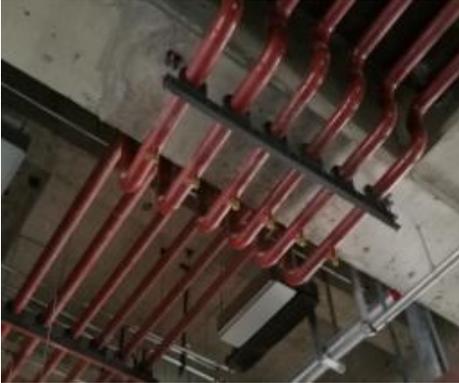
现象和问题	问题图片	原因	防治措施
空调水管未正确设置排气阀、泄水阀

<ol style="list-style-type: none"> 1. 排气阀设置不够或没有设置，系统排气不彻底； 2. 管网因交叉抬升出现气囊现象后未及时增加排气阀； 3. 管道翻弯后存在积水，无法彻底排出。 	<ol style="list-style-type: none"> 1. 深化设计前，仔细核对图纸和现场实际情况，在管网顶部设自动或手动排气阀； 2. 施工前合理确定管线标高，尽量避免出现气囊现象，同时在不可避免出现气囊部位要设置排气阀，且将排气阀的排气管接至安全处，以利系统排气。

<ol style="list-style-type: none"> 3. 管道下翻弯部位，设置排水阀。

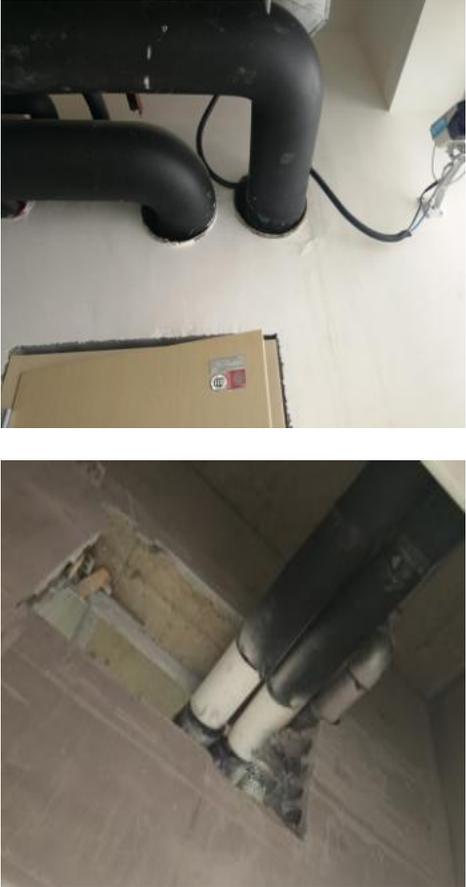
现象和问题	问题图片	原因	防治措施
管道穿墙、穿楼板套管设置错误

<ol style="list-style-type: none"> 1. 穿墙、穿板套管规格偏小，导致套管内保温不连续、封堵困难，有凝结水时会深入绝热材处，破坏绝热性能； 2. 管道穿越套管不居中，导致套管内空隙封堵困难； 3. 空调管道套管未采用钢制套管；完工时未进行套管内防火封堵。 	<ol style="list-style-type: none"> 1. 空调水管穿越套管，应考虑绝热保温材料，套管选用参照图集 18R409，绝热层的接缝不得设于套管内； 2. 管道穿越套管，必须采取措施确保二者对中对正，不得偏心； 3. 管道穿越墙体或楼板处应设钢制套管，管道接口不得置于套管内，钢制套管应与墙体饰面或楼板底部平齐，上部应高出楼层地面 20mm~50mm，且不得将套管作为管道支撑。当穿越防火分区时，应采用不燃材料进行防火封堵；保温管道与套管四周的缝隙应使用不燃绝热材料填塞紧密。

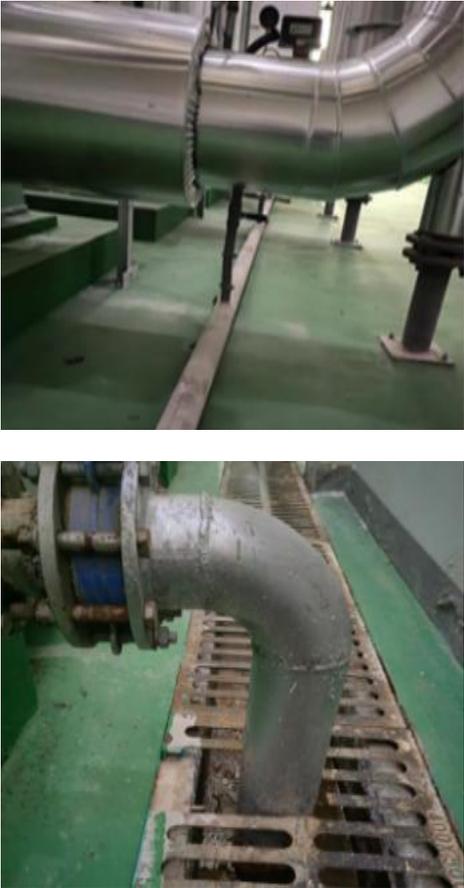
现象和问题	问题图片	原因	防治措施
<p>空调系统泄水管接入排水沟方式不正确</p>

<p>空调废水的排放口应有利于观察废水的排量、水质浑浊度及结束点。</p>	<ol style="list-style-type: none"> 1. 根据机房内排水沟位置合理排布污水管道或接水口； 2. 排放接入点宜设置为间接排入，确保空调系统有序泄水入沟并做到有效监测。

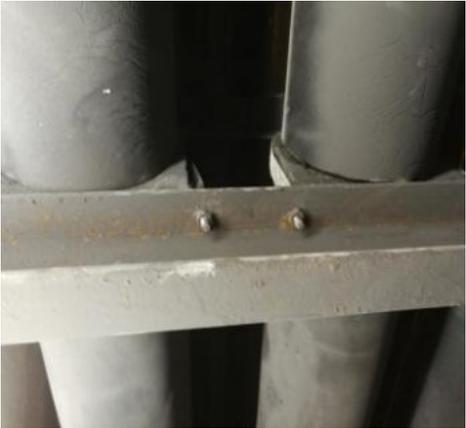
现象和问题	问题图片	原因	防治措施
保温材料与冷桥木间存在较大间隙出现渗水

<p>1. 保温材料断面不整齐，导致保温与冷桥木未贴合紧密；</p> <p>2. 保温材料与冷桥木的接触部位粘接剂涂刷不均匀。</p>	<p>1. 空调冷热水管的支、吊架选用的绝热衬垫应满足设计要求，并应符合下列规定：</p> <p>1) 绝热衬垫与绝热材料之间应密实、无空隙；</p> <p>2) 绝热衬垫应形状规则，表面平整，无缺损；</p> <p>2. 保温层施工应粘涂无毒无味的粘接剂，与管道结合紧密，封闭良好。防止因管道变形、保温材料老化等原因造成二者间隙过大。</p>
支架冷桥木过小，与保温厚度不匹配

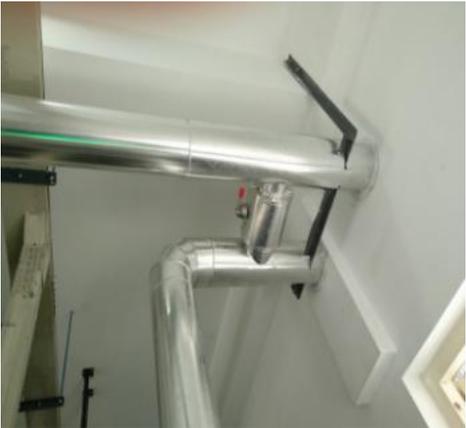
<p>订购冷桥木时，未考虑保温层及保护层厚度的匹配度。</p>	<p>空调冷热水管的支、吊架选用的绝热衬垫应满足设计要求，并应符合下列规定：</p> <p>绝热衬垫厚度不应小于管道绝热层厚度，宽度应大于支、吊架支承面宽度，衬垫应完整。</p>

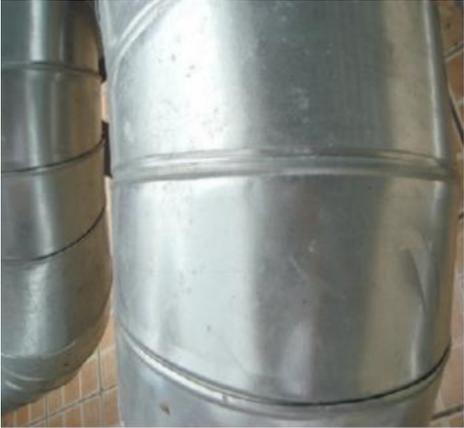
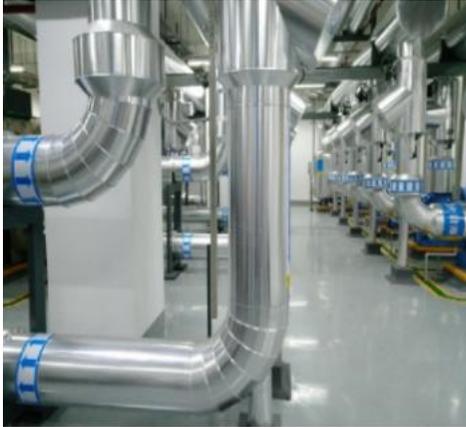
现象和问题	问题图片	原因	防治措施
<p>保护外壳接缝不严密，搭缝方向错误</p>

<p>1. 保护外壳未顺水搭接，未考虑到环境水汽、外界漏水会顺缝隙渗漏到下层，影响保温绝热。</p>	<p>金属外壳保温完整，封闭良好、接口严密，转弯整齐，应紧贴绝热层，不得有脱壳、褶皱强行对口等现象，保护层搭接缝须按顺水搭接制作，并有凸筋加强，搭接尺寸为20mm~25mm，采用自攻螺丝固定时，固定间距应匀称不得破坏防潮层。</p>

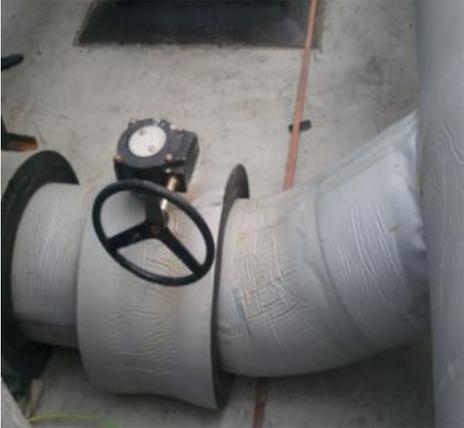
<p>空调水管保温层贴地安装</p>

<p>管线预留策划及布置时，未考虑土建地面回填高度、支管翻弯高差等因素，管道贴地下部保温困难，使用后易出现冷凝水渗漏。</p>	<p>深化设计前，仔细核对图纸和现场实际情况，保证管道翻弯高度及与完成地面的间距。</p>

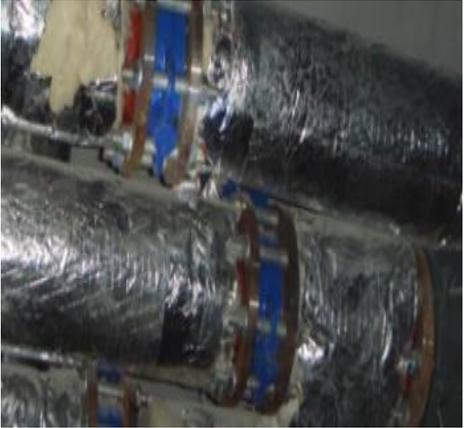
现象和问题	问题图片	原因	防治措施
空调冷冻水保温成型质量差

<p>1. 管道绝热材料不密实、成型差，接缝不严，有破损；</p> <p>2. 法兰和阀门处绝热不到位，导致绝热完成后无角无棱无形状。</p>	<p>1. 严格控制材料质量，按要求对材料进行检验，对绝热棉的容重进行检查；严格检查绝热棉铝箔粘贴质量；施工中要加强材料保护，损坏的材料不能继续使用；</p> <p>2. 法兰和阀门处的绝热，应根据形状进行填补，再根据填补后的形状进行下料。</p>
室外管道橡塑保温未设外保护层

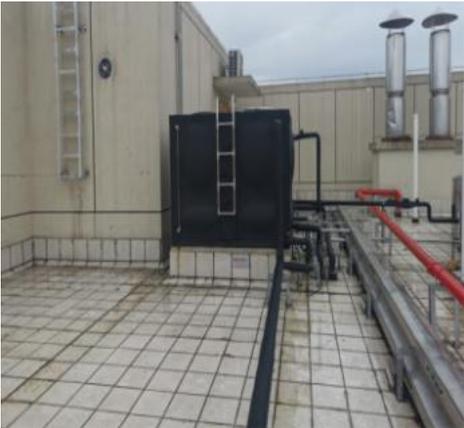
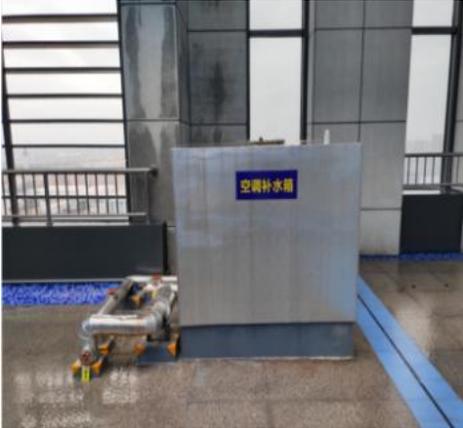
<p>室外的环境影响，如人为踩踏、紫外线照射、湿度和雨水渗透缩短保温层使用年限。</p>	<p>当用于室外环境时，外表面需做适当保护措施以延长保温材料的使用年限，保护层根据实际情况由设计单位确认。</p>

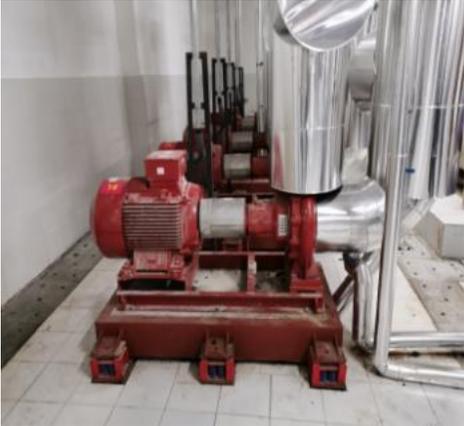
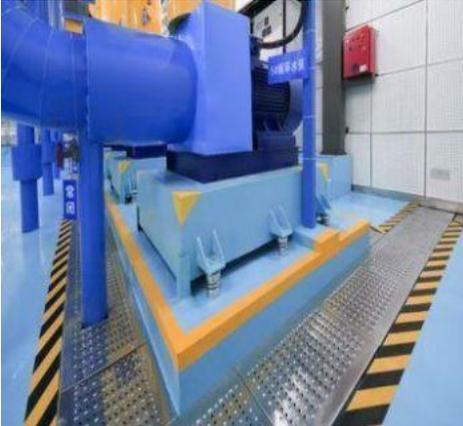
现象和问题	问题图片	原因	防治措施
冷热水泵基础及减震安装不规范

<p>1. 基础的混凝土强度、标高、外形尺寸等质量不符合产品安装技术要求；</p> <p>2. 设备安装前未对基础进行交接验收；</p> <p>3. 未按照设备技术要求，选择合适的减震器进行施工。</p>	<p>1. 在水泵安装前，需要和土建施工单位交接时将基础混凝土强度、坐标、标高、尺寸合螺栓孔位置验收必须符合设计要求，水泵的平面位置和标高偏差允许为$\pm 10\text{mm}$；立式水泵的减震装置不应采用弹簧减震器，水泵减震板可采用型钢制作或采用混凝土浇筑，水泵减震装置应安装在水泵减震板下面，减震装置应对设置，弹簧减震器应有限制位移措施；</p> <p>2. 安装的地脚螺栓应垂直、拧紧，且与设备底座接触紧密，并有防松动措施；</p> <p>3. 垫铁组放置位置正确、平稳，接触紧密，每组不应超过3块。</p>

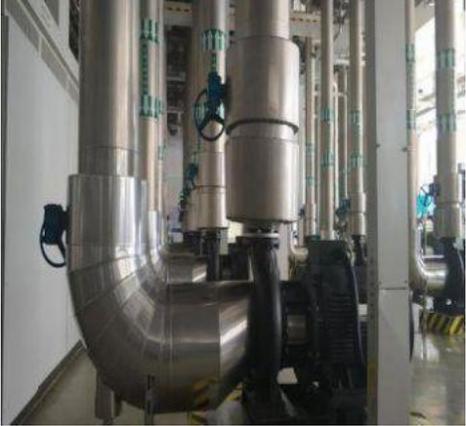
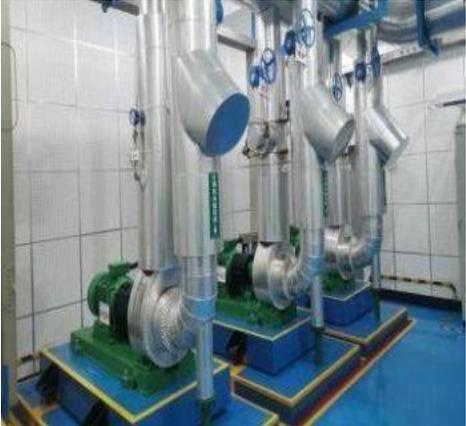
现象和问题	问题图片	原因	防治措施
<p>空调冷热水泵的泵体节能效果差</p>

<p>保温泵体未进行保温绝热，空调水泵在夏季制冷工况、冬季供热工况下产生能量损失。</p>	<p>按照产品技术要求，对空调水泵泵体进行保温绝热，减少冷热损失、避免产生冷凝水。</p>

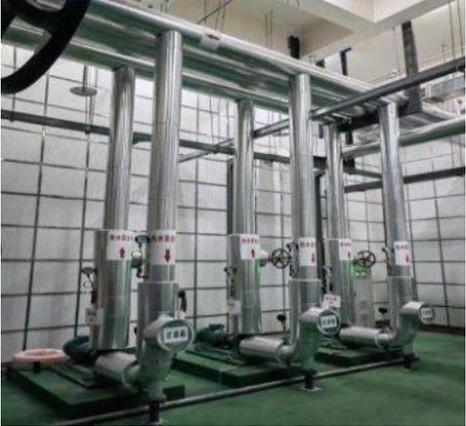
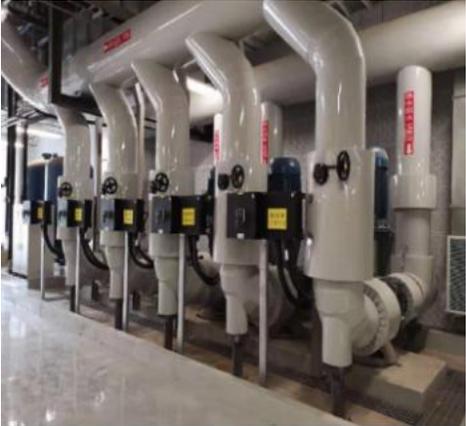
<p>并联水泵的出口管道与总管的连接形式错误</p>

<p>空调并联水泵的出口管道进入总管未采用顺水斜向插接形式。</p>	<p>并联水泵的出口管道进入总管应采用顺水流斜向插接的连接形式，夹角不应大于60°。</p>

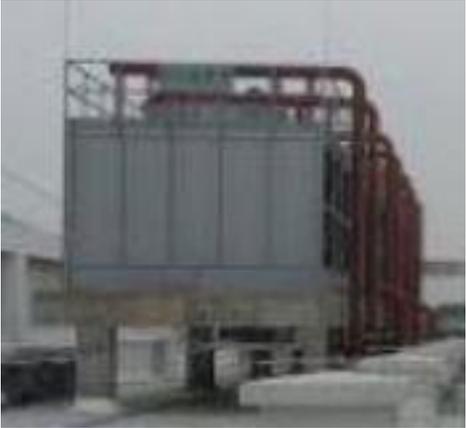
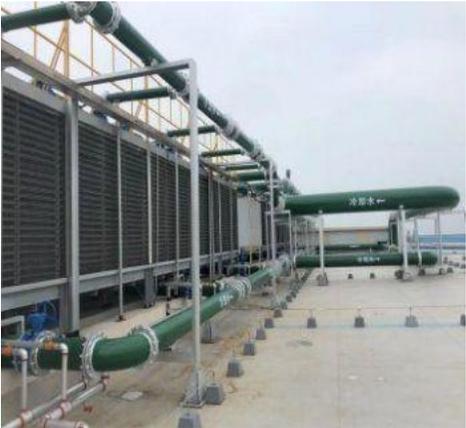
现象和问题	问题图片	原因	防治措施
冷却塔进出水管支架设置位置错误

<ol style="list-style-type: none"> 1. 冷却塔进出水管未设置独立支吊架； 2. 施工单位根据到货设备确定的冷却水管支架方案未报设计单位确认。 	<ol style="list-style-type: none"> 1. 施工单位应根据到货设备及现场情况，编制冷却塔水管支架方案、并报设计单位审核； 2. 冷却塔水管支架不应设置于冷却塔本体上，避免冷却塔直接承受管道运行重量。

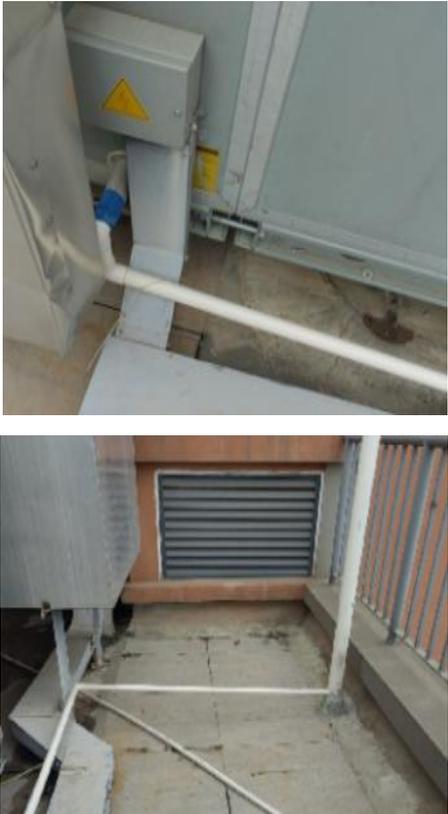
现象和问题	问题图片	原因	防治措施
空调器冷凝水管安装错误

<ol style="list-style-type: none"> 1. 空调器冷凝水排出部位未正确设置水封； 2. 空调冷凝水错误接至其它排水管道。 	<ol style="list-style-type: none"> 1. 空调机组的排水管应按机内负压的大小设置水封，以使冷凝水能够正常排放；

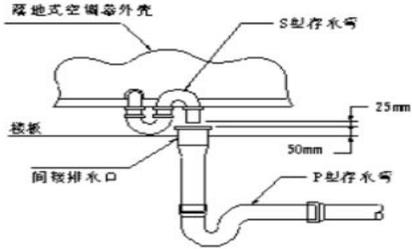
<p>落地式空调器凝结水管接法示意</p>

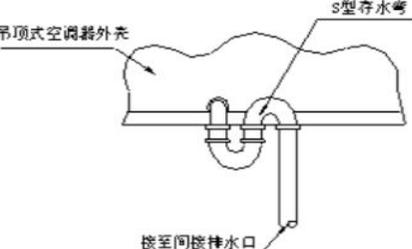
<p>吊顶式空调器凝结水管接法示意</p> <ol style="list-style-type: none"> 2. 冷凝水管的水平管应坡向排水口，坡度符合设计要求，当设计无要求时，其坡度应大于等于 8%。软管连接应牢固，不得有扁管或强扭； 3. 冷凝水管道严禁直接接入生活污水管道，且不应接入雨水管道。

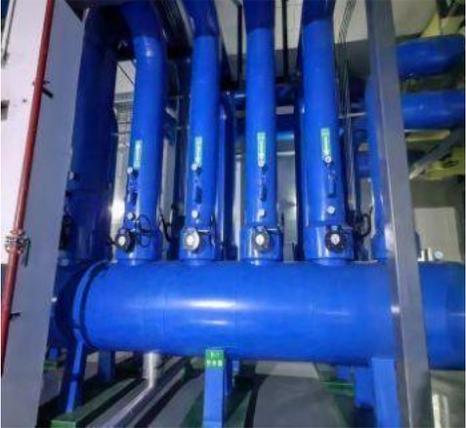
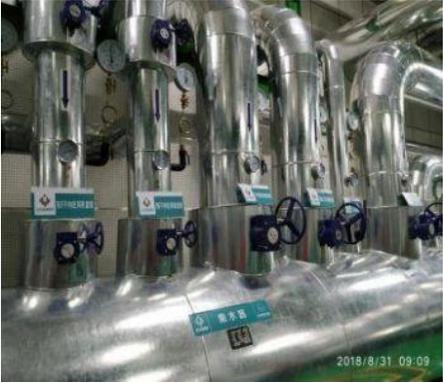
现象和问题	问题图片	原因	防治措施
无法查看分集水器参数

设备铭牌在保温时被隐蔽。	<p>各种空调设备铭牌应在保温后粘贴于明显位置，方便查看设备参数信息。</p>

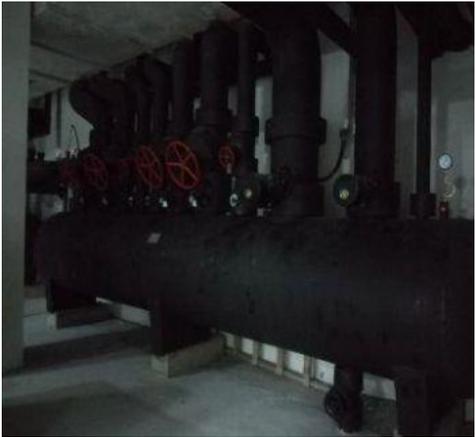
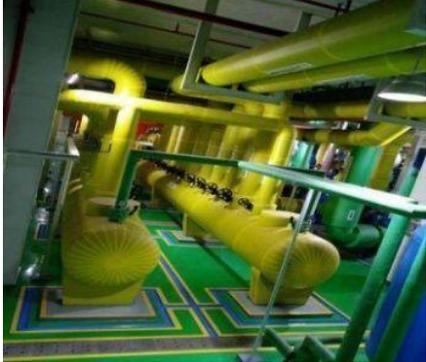
分集水器四周无排水措施

没有根据环境因素和设备运行检修需求，考虑设备周边积水排放问题，或者没有采取足够的预防措施。	<p>有水管接入的设备房内，应在设备基础四周设置排水沟，实现有组织排水，安装施工单位应查看建设施工图纸，及时与设计单位和建设单位取得联系，完善排水功能。</p>

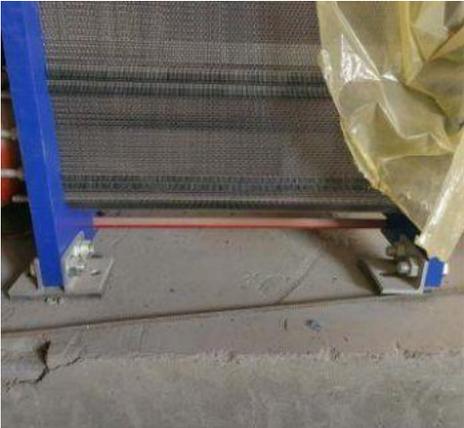
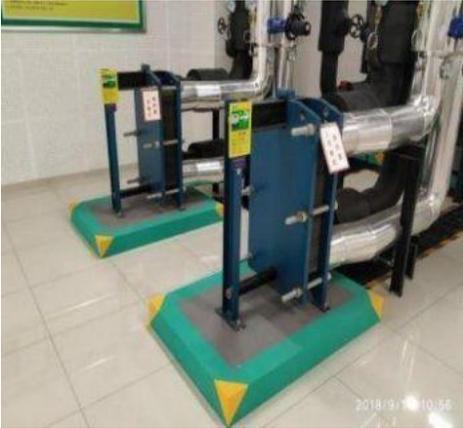
现象和问题	问题图片	原因	防治措施
板式热交换器工作时移位

1. 板式热交换器未固定。	<p>型钢或混凝土基础的规格和尺寸应与板式换热器机组匹配。设备就位调正后应固定牢固。</p>

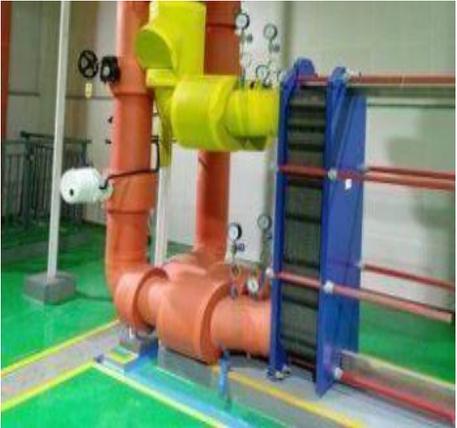
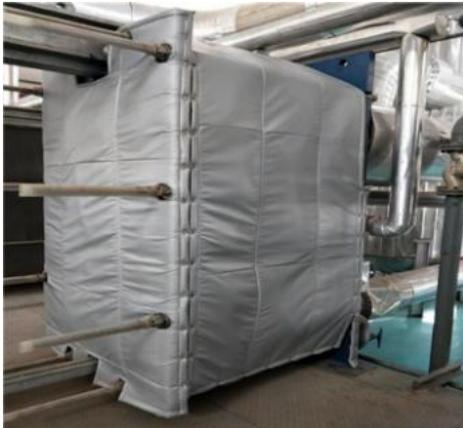
板式热交换器能量散失大

板式热交换器未做绝热设计，在使用过程中，其外壳板会暴露在空气中，导致部分热量散失，影响换热效果，提高室内工作温度。	<p>按产品的技术要求，对板式换热器进行保温绝热，减少损失。</p>

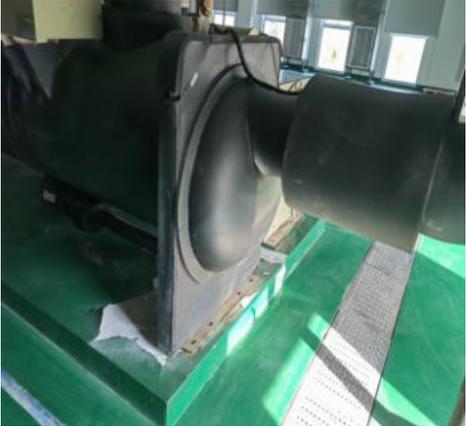
现象和问题	问题图片	原因	防治措施
冷水机组运行震动大

<ol style="list-style-type: none"> 1. 未按照要求设置减震垫等减震措施； 2. 减震垫过小或者减震垫数量不满足功能要求； 3. 地脚螺栓松动、损坏。 	<ol style="list-style-type: none"> 1. 型钢基座与橡胶减震垫之间应用加设弹簧垫圈的螺栓固定，在地面或楼面中设置地胶垫实，橡胶减震器通过地脚螺栓后固定在地面或楼面上； 2. 橡胶减震垫的边线超过型钢基座的支承面积应在其间增设一块厚度不小于 2mm 的钢板置于减震垫上方加大减震元器件顶部的支承面积，减震器与钢板用粘合剂粘接； 3. 加强和土建施工的配合，合理安排施工工序，增加地脚螺栓防松动的措施。
冷水机组运行时移位

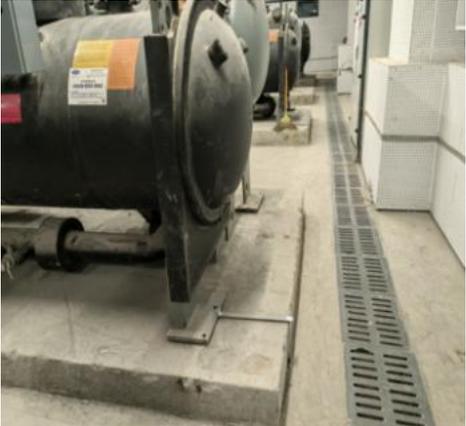
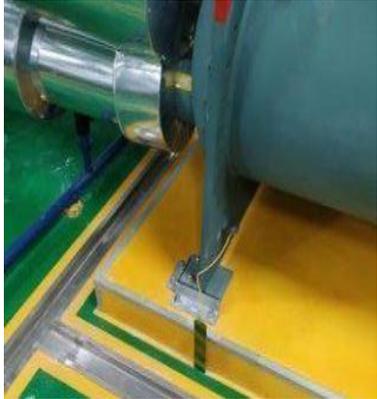
<ol style="list-style-type: none"> 1. 未设置限位措施或安装未固定； 2. 地脚螺栓安装不合理，出现松动、损坏或者缺失的情况。 	<ol style="list-style-type: none"> 1. 在机组承受力较大部位增设减震垫，并且均匀承力； 2. 对松动的地脚螺栓进行加固、校正，增设限位装置。

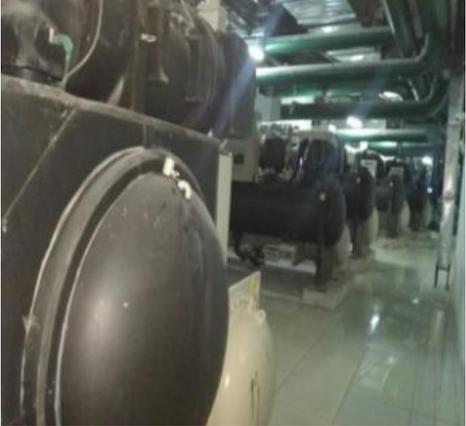
现象和问题	问题图片	原因	防治措施
冷热水机组设备房潮湿、地面积水多

设备周边缺少有组织排水措施，设备试运行阶段和检修时可能产生的积水散排。	有水管接入的设备房内，应在设备基础四周设置排水沟，实现有组织排水，安装施工单位应查看建设施工图纸，及时与设计单位和建设单位取得联系，完善排水功能。

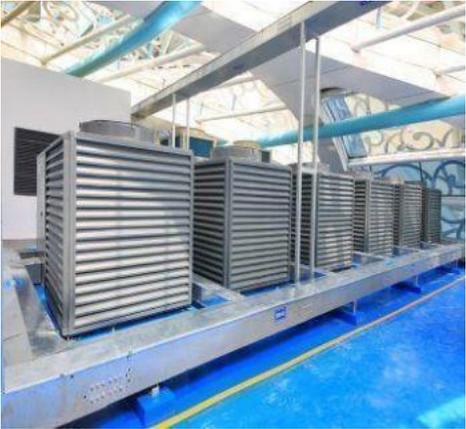
现象和问题	问题图片	原因	防治措施
<p>空调系统运行效果差</p>

<p>空调室外机采用百叶外包，遮挡散热通道，影响其运行效率。</p>	<ol style="list-style-type: none"> 1. 室外机安装前与设备供应厂家沟通，机组与周边围护结构距离应满足设备运行需求。 2. 联合厂家在机组调试阶段对设备安装情况进行复查，对影响设备正常使用的多余装饰物应拆除。

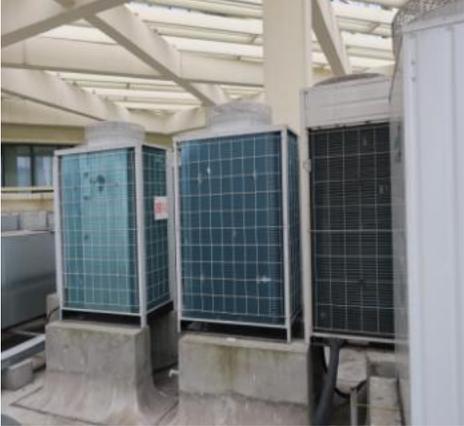
现象和问题	问题图片	原因	防治措施
室外机基础不匹配、室外机安装未固定或未设减震垫

<ol style="list-style-type: none"> 1. 设备基础与设备不匹配; 2. 基础施工后未履行相关的验收交接手续; 3. 未按照设备安装要求设置减震措施; 4. 地脚螺栓漏设、松动或损坏。 	<ol style="list-style-type: none"> 1. 基础施工前, 应根据选定的设备品牌核对室外机尺寸, 确定适合的规格后浇筑基础, 确保设备安装承载可靠; 2. 基础施工完成后应有相关验收和交接手续, 基础表面不应贴砖, 以免震动造成碎裂; 3. 在设备安装前, 应与设备厂家沟通, 确定设备是否需要安装减震装置, 如有配套措施或附件, 按厂家要求执行。
室外机配管贴地, 冷媒管橡塑保温未设保护层

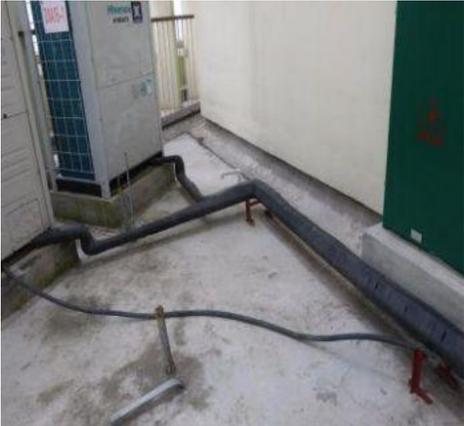
<p>保温材料暴露在外可能受到损坏和污染, 如紫外线照射、雨水侵蚀等。</p>	<ol style="list-style-type: none"> 1. 在图纸会审阶段与建设单位及设计单位充分沟通, 采取必要的保护措施延长管线的使用寿命; 2. 冷媒管出户管道通常存在多管并行的情况, 在施工前需结合现场实际情况, 将设备、冷媒管、桥架、其他管线统一布局, 做好管线有效保护。

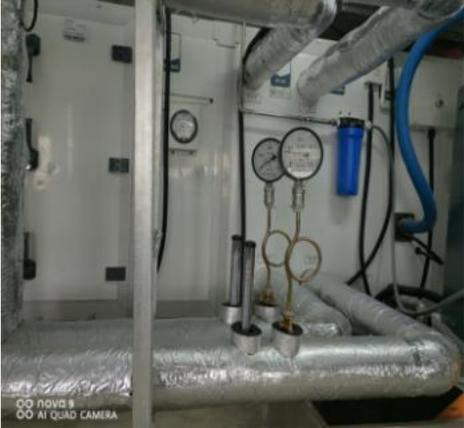
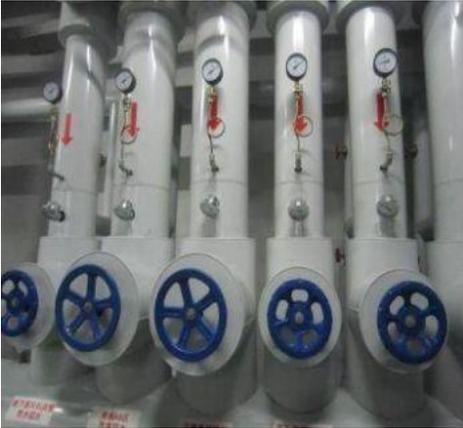
现象和问题	问题图片	原因	防治措施
压力表读数不准确

<ol style="list-style-type: none"> 1. 压力表与其连接管道间因丝扣漏水导致压力值有偏差； 2. 未安装旋塞阀，压力表在受到流体冲击时，因为受到额外的压力波动而影响测量的准确性； 3. 温度计安装在压力表之前且过近，温度计探针会扰动水流，影响压力表的数据准确性。 	<ol style="list-style-type: none"> 1. 压力表在使用前应校验合格，确保读数可靠； 2. 压力表与连接管道连接应牢固，接口处的外露螺纹应为 2~3 扣，不得有外露的填料。镀锌管道的镀锌层应保护完好，局部破损处应进行防腐处理； 3. 压力表与冲击表弯之间，应安装放气旋塞阀，确保操作的安全性和压力表的正常运行； 4. 压力取源部件与温度取源部件在同一管段上时，应安装在温度取源部件的上游侧。

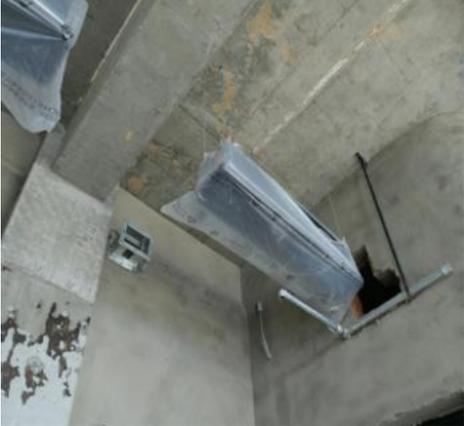
现象和问题	问题图片	原因	防治措施
风机盘管震动

风机盘管支吊架缺失减振措施。	风机盘管安装在吊杆应设减震装置，吊杆螺栓应采用双螺帽拧紧防松动。
风机盘管或回风口未设回风过滤器

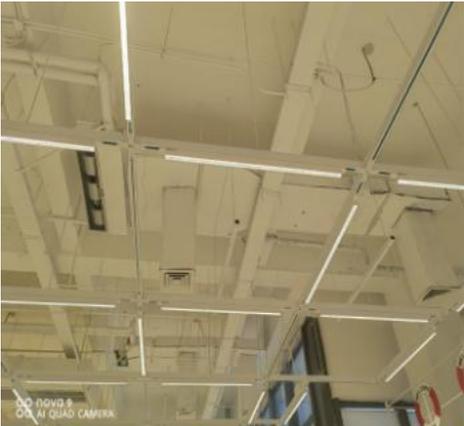
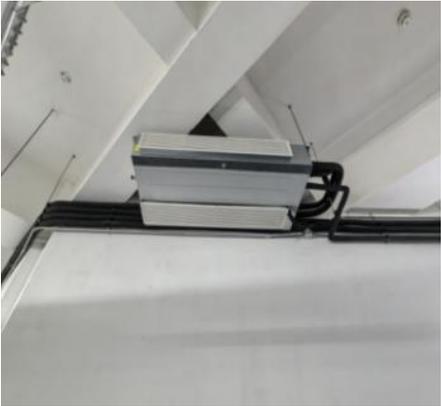
风机盘管采用回风箱回风时，风机盘管或回风口未设置回风过滤器。	<p>风机盘管回风箱设置过滤器，或增设带过滤器的回风口。</p>

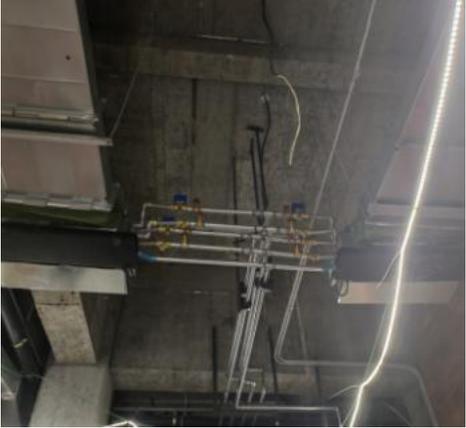
现象和问题	问题图片	原因	防治措施
风机盘管漏水

<ol style="list-style-type: none">1. 风机盘管在运输和装卸过程中意外碰撞，造成铜管破裂，胀接口松动；2. 集水盘凝结水管倒坡；连接集水盘的凝结水水管与集水盘连接处有渗漏。	<ol style="list-style-type: none">1. 安装前认真检查，确认完好后安装；2. 凝结水排水管与集水盘连接处弯头，曲率半径必须大于管径的 1.5 倍；集水盘与排水管连接处应严密，管道系统安装完毕，外观检查合格后，应进行通水试验；排水管严禁倒坡，其坡度应按设计或规范规定。

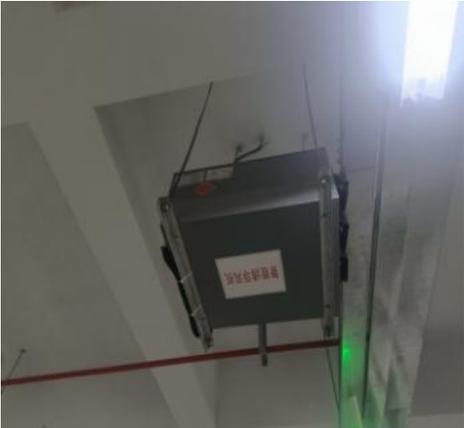
现象和问题	问题图片	原因	防治措施
诱导风机喷嘴被遮挡

<ol style="list-style-type: none"> 1. 安装前未进行合图，对管线交叉情况不清楚，导致安装空间不足； 2. 预留点位时未注意其他机电管线的位置。 	<p>诱导风机安装方向应正确，回风口与障碍物间距不应小于 500mm，喷嘴出风口向下 15° 前方无障碍物。</p>

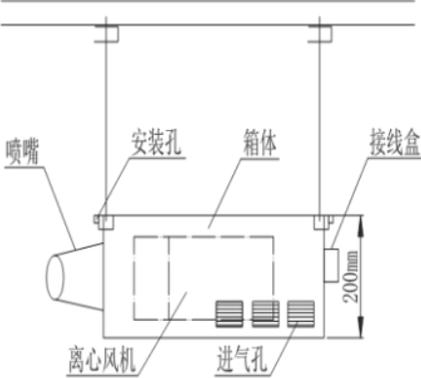
<p>诱导风机安装示意图</p>
诱导风机安装标高不符合要求

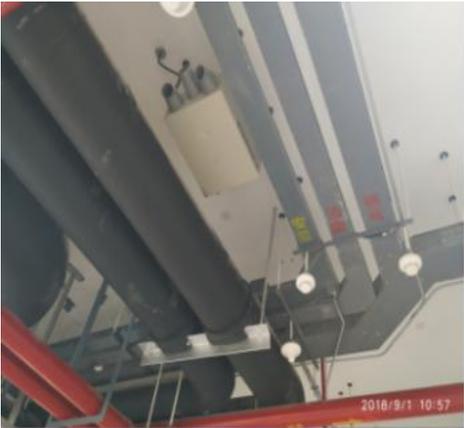
<ol style="list-style-type: none"> 1. 对于诱导风机安装高度要求不熟悉； 2. 预留点位时未考虑其他机电管线位置，导致诱导风机安装受限。 	<ol style="list-style-type: none"> 1. 通常情况下，诱导风机应安装在地面的四周或者中央位置，离地面 3~5 米的高度，保证它能够产生良好的通风效果； 2. 机电安装工作开始前应进行合图，向设计单位确认标高位置，提前合理规划安装空间。
