四川省建筑工程 常见质量问题防治手册

（机电篇）

四川省住房和城乡建设厅

2024年4月

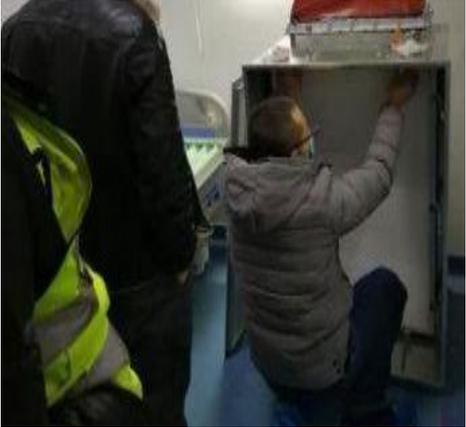
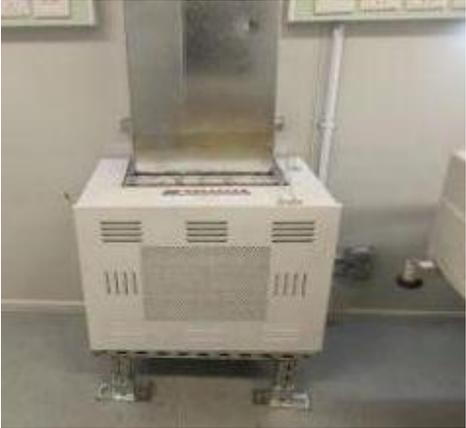
现象和问题	问题图片	原因	防治措施
<p>高效空气过滤器泄漏</p>

<ol style="list-style-type: none"> 1. 高效过滤器未按出厂标志竖向搬运和存放，表面勾破损坏； 2. 高效过滤器安装前未检查过滤器框架或边口端面的平直性； 3. 高效过滤器安装时的气流方向与外框上标出的箭头不符； 4. 用波纹板组合的高效过滤器在竖向安装时没有垂直地面； 5. 高效过滤器与框架之间连接密封不良。 	<ol style="list-style-type: none"> 1. 高效过滤器按出厂标志竖向搬运和存放，集中堆放高度不应高于 2 米； 2. 高效过滤器安装前应检查过滤器框架或边口端面的平直性，端面平整度允许偏差每只 $\gt 1$ mm； 3. 高效过滤器安装时的气流方向与外框上标出的箭头相符； 4. 用波纹板组合的高效过滤器在竖向安装时应垂直地面； 5. 高效过滤器与框架之间连接密封合格； 6. 高效过滤器安装后应根据其具体尺寸，保证散流板一侧有足够空间进行维护更换。

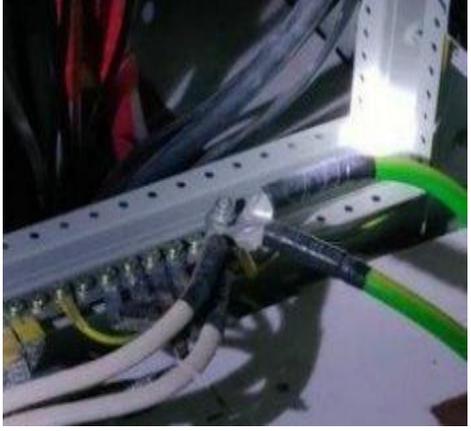
现象和问题	问题图片	原因	防治措施
同一端子上压接导线端子数量过多

<ol style="list-style-type: none"> 1. 每个端子接线超过 2 根导线端子； 2. 接线端子数量不足。 	<ol style="list-style-type: none"> 1. 箱（盘）柜内同一电器器件端子上的导线连接不应多于 2 根；每个设备或器具的端子接线不应多于 2 根导线或 2 个导线端子； 2. 不同回路的 N 线或 PE 线不应连接在母排同一孔上或端子上； 3. 采购配电箱时，应对端子数量和规格提出具体技术要求，保证与导线端子相匹配的 PE 或 N 排接线端子数量； 4. 做好配电箱的进场检查验收，仔细核实接线端子规格和数量。

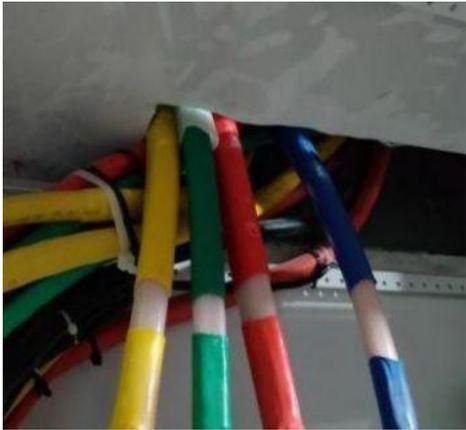
现象和问题	问题图片	原因	防治措施
配电箱体的孔洞处有毛刺

<ol style="list-style-type: none"> 1. 未对开孔尺寸及位置进行规划; 2. 未使用专用金属开孔器进行开孔; 3. 开孔后未对毛刺进行打磨清除。 	<ol style="list-style-type: none"> 1. 开孔前,根据回路数量、进出线位置、开孔尺寸进行规划布置; 2. 不得使用气割或弧焊开孔,应采用专用金属开孔器进行开孔,开孔后应对孔洞边缘毛刺打磨清除,并在孔洞上加设绝缘护套; 3. 提前与配电箱制造厂做好技术沟通,按布置图预留敲落孔,或预制配电箱一体接口,或定制安装连接件。

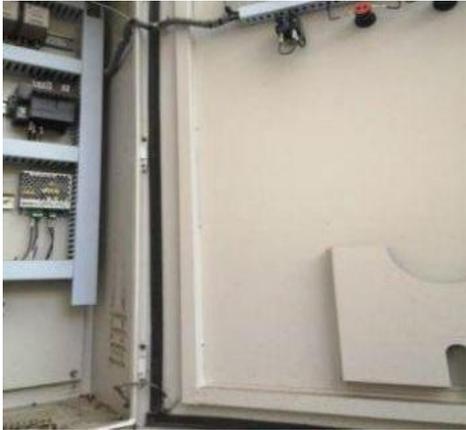
现象和问题	问题图片	原因	防治措施
带仪表、按钮等电器的可开启箱门的接地不正确

<ol style="list-style-type: none"> 1. 带仪表、按钮等电器的可开启箱门未做接地跨接; 2. 采用铜编织带做箱门的接地跨接线; 3. 箱门、箱壳到 PE 排的接地线中间断开。 	<ol style="list-style-type: none"> 1. 对于装有电器的可开启箱门,门与箱体金属框架的接地端子间应选用截面积不小于 4mm² 黄绿色绝缘铜芯软导线连接,并应有标识; 2. 配电箱(柜)内接地用螺栓应采用焊接固定螺栓,接地跨接线自箱门接至 PE 端子排时中间不应断头。

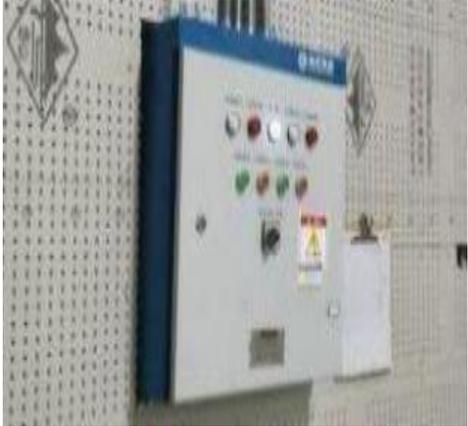
1.4 配电箱安装半明半暗

现象和问题	问题图片	原因	防治措施
在有装饰层的墙体上明装配电箱时，配电箱半明半暗

<ol style="list-style-type: none"> 1. 未查阅建筑、装饰图纸，不清楚装饰层的做法； 2. 直接将配电箱安装在结构墙体上，未考虑装饰层的厚度； 3. 配电箱安装后，设计变更增加装饰层。 	<ol style="list-style-type: none"> 1. 在安装配电箱前，应充分了解和确认墙体装饰层的区域、厚度等具体做法； 2. 按装饰层厚度增加型钢支架，配电箱背部与装饰墙面平齐； 3. 对后期变更增加装饰层的，应与相关专业协调，及时增加型钢支架，调整配电箱与装饰层墙体面平齐。

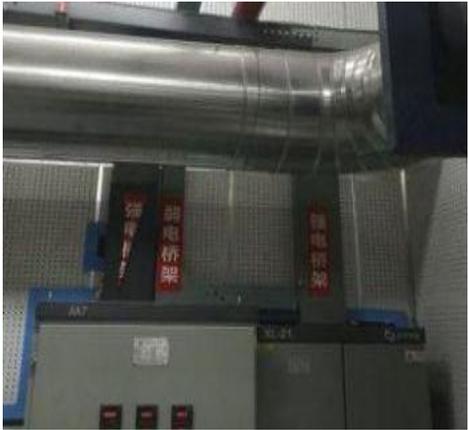
1.5 配电箱（柜）位于水管正下方

现象和问题	问题图片	原因	防治措施
配电箱（柜）位于水管正下方

<ol style="list-style-type: none"> 1. 安装各专业间配合不足，未考虑相互间的空间布置； 2. 施工前，未对管线进行综合布置和优化； 3. 管线复杂、空间有限。 	<ol style="list-style-type: none"> 1. 加强图纸会审，对位于水管正下方的配电箱（柜）调整其安装位置并提请设计确认； 2. 施工前，对机电管线进行综合布置和优化，配电箱（柜）不应设置在水管接头下方； 3. 充分重视设备选型及安装布置，减少平面空间的占用； 4. 当无可避免时，对无接头管道采取防结露、提高配电箱（柜）防护等级（不低于IP54）或搭设遮雨棚和配电箱（柜）进出线改为下进下出等措施。若管道接头位于配电箱（柜）正上方时，更换接头管道或调整配电箱安装位置来错开。

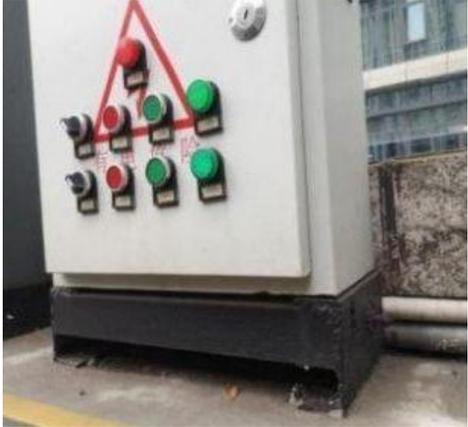
1.6 配电柜型钢基础未与保护导体连接

现象和问题	问题图片	原因	防治措施
<p>配电柜型钢基础未与保护导体可靠连接</p>

<ol style="list-style-type: none"> 1. 型钢基础未与配电箱 PE 铜排连接； 2. 未设置单独保护接地导体（如接地扁钢）。 	<ol style="list-style-type: none"> 1. 柜、台、箱的基础型钢应与保护导体可靠连接，保护导体可采用镀锌扁钢或截面积不小于 4mm^2 的黄绿色绝缘铜芯软导线； 2. 当设计在配电柜（箱）周围设有单独的保护导体时，基础槽钢可与保护导体连接； 3. 当设计在配电柜（箱）周围未设单独的保护导体时，基础槽钢可与配电柜（箱）内的 PE 排连接。

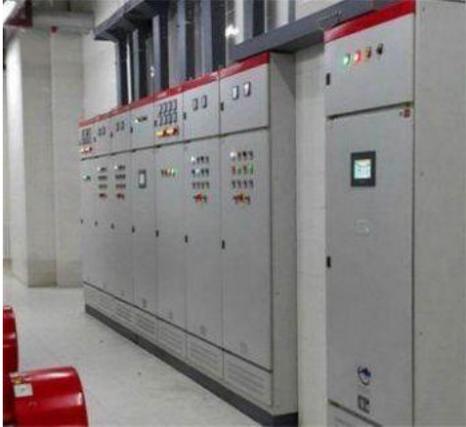
1.7 潮湿场所内配电箱防护等级被破坏

现象和问题	问题图片	原因	防治措施
在潮湿场所内，桥架从配电箱顶部接入

<ol style="list-style-type: none"> 1. 设计未明确桥架与控制柜的接口位置； 2. 技术交底时，对有水房间控制柜电源线进场方向未明确要求； 3. 管线、设备布局不合理，操作空间不足； 4. 消防水泵控制柜位于消防水泵房内时，采用在控制柜顶部开孔连接桥架，未采取措施恢复控制柜原设计的防护等级。 	<ol style="list-style-type: none"> 1. 施工前，复核控制柜外形尺寸，对管线、设备进行综合排布和优化； 2. 对设计不到位的，在图纸会审时提请专业设计工程师明确电源接入控制柜的位置（桥架与配电箱连接位置）； 3. 控制柜进出电源采用下进下出方式； 4. 在控制柜上方开孔进线时，按控制柜原设计防护等级进行恢复（如采用环氧树脂浇注孔洞等密封方式）。

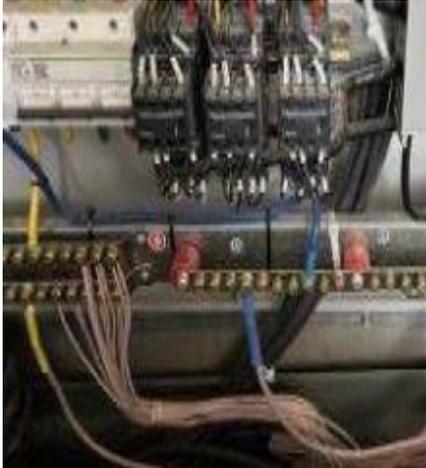
1.8 同一端子上压接 2 根单芯铜导线

现象和问题	问题图片	原因	防治措施
单股铜芯导线压接端子做法错误

将 2 根导线铜芯线用螺钉直接压接在一个端子上。	一个端子压接一根导线，将单芯导线芯线弯成圆圈，顺时针方向用螺钉压接在端子上。

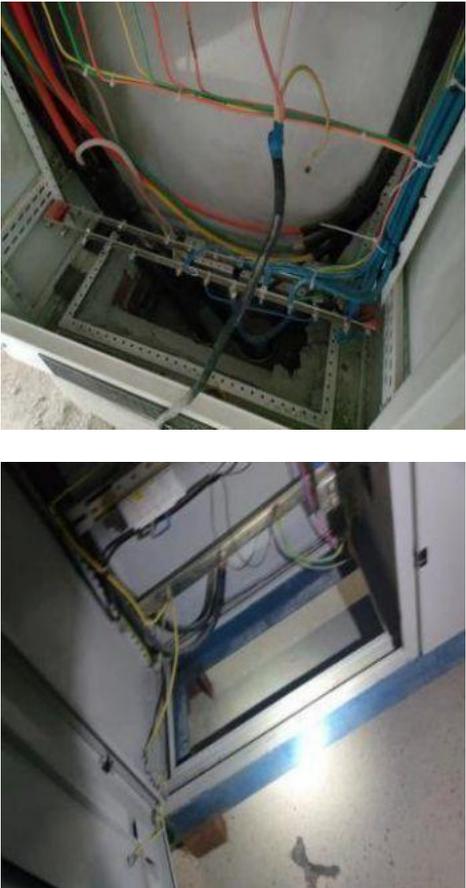
1.9 配电柜底部未封闭

现象和问题	问题图片	原因	防治措施
配电柜底部未封闭

<ol style="list-style-type: none"> 1. 配电柜底部盖板丢失、或未安装； 2. 配电柜底部型钢支架未采取封闭措施。 	<ol style="list-style-type: none"> 1. 配电柜底部采用底板封闭； 2. 配电柜基础采用现浇混凝土台；或采用型钢制作时，应为封闭形式。

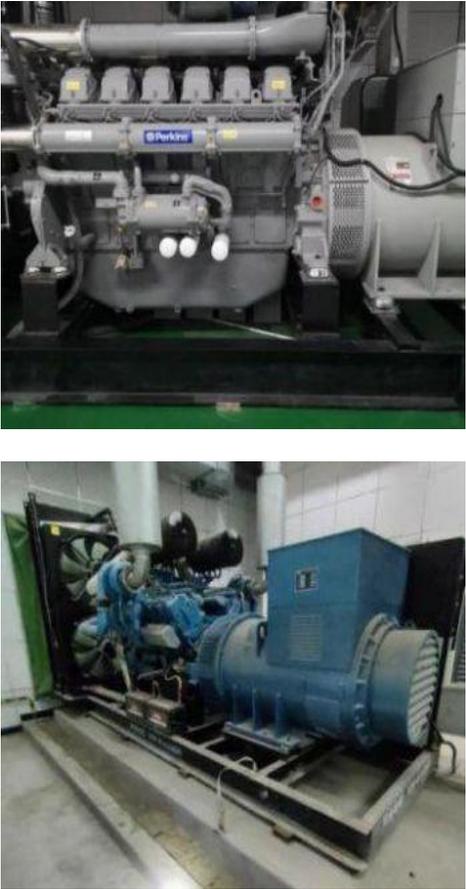
2.1 柴油发电机组及型钢基础未作接地

现象和问题	问题图片	原因	防治措施
柴油发电机组及基础未可靠接地

<ol style="list-style-type: none"> 1. 柴油发电机组的基础型钢未做接地连接； 2. 柴油发电机本体和机械部分的外露可导电部分未做接地连接。 	<ol style="list-style-type: none"> 1. 在柴油发电机房设置保护接地导体； 2. 型钢基础应与接地干线可靠连接； 3. 发电机本体和机械部分的外露可导电部分应分别与保护导体可靠连接； 4. 接地跨接线的型号规格符合设计和规范要求。

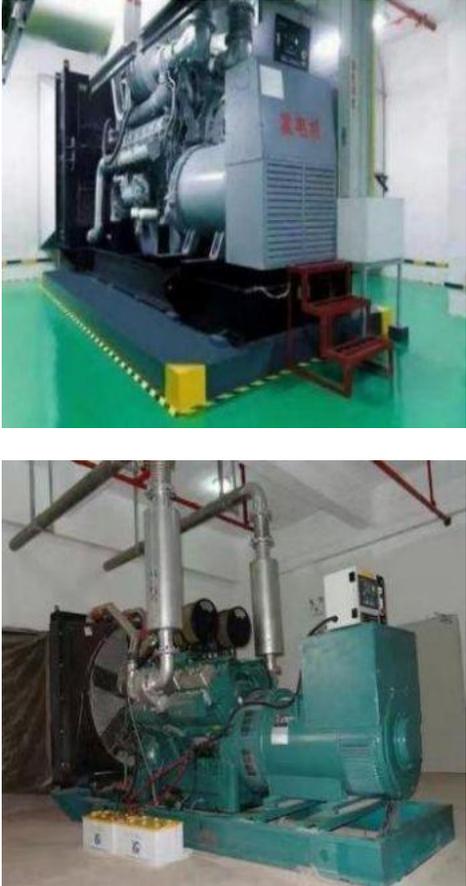
2.2 外置减振发电机未做抗震

现象和问题	问题图片	原因	防治措施
<p>外置减振发电机安装时，未采取抗震措施</p>

<ol style="list-style-type: none"> 1. 设计图对抗震仅概括性说明，无抗震深化设计； 2. 现场未安装限位器。 	<ol style="list-style-type: none"> 1. 对有抗震要求的工程，应对外置减振发电机进行抗震深化设计； 2. 在外置减振发电机组四周安装限位器； 3. 选用内置减振发电机组。

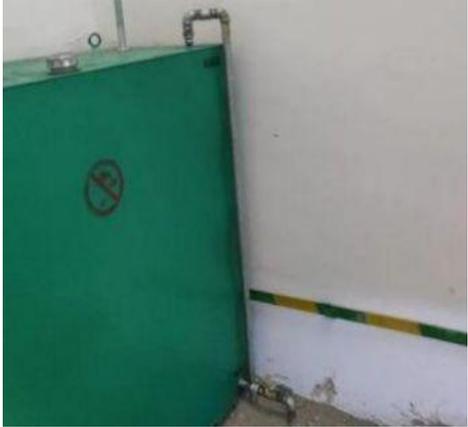
2.3 金属储油箱、输油管未做接地

现象和问题	问题图片	原因	防治措施
金属储油箱、金属输油管道未做接地

<ol style="list-style-type: none"> 1. 输油镀锌钢管的接头处未做接地跨接且未与保护接地导体连接； 2. 金属储油箱未与保护接地导体可靠连接。 	<ol style="list-style-type: none"> 1. 燃油系统的设备及管道应做防静电接地，管道接头处采用专用接地跨接线连接，并与保护接地导体可靠连接； 2. 在储油间内设置保护接地导体，金属储油箱与之可靠连接； 3. 保护连接导体规格应符合设计要求，若设计没有要求，则采用不小于 4mm^2 的黄绿双色的铜芯软导线。

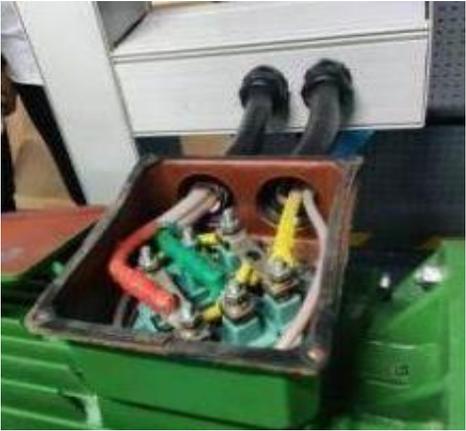
3.1 水泵电机接线盒防水防潮措施不到位

现象和问题	问题图片	原因	防治措施
水泵电机接线盒的防水防潮措施不到位

<ol style="list-style-type: none"> 1. 接线盒进线孔未做密封; 2. 桥架及接线盒连接软管未采用专用接头; 3. 电缆预留长度不足或距离接线盒位置过近, 无法设置弧形滴水弯。 	<ol style="list-style-type: none"> 1. 施工前, 充分了解设备接线盒方向和位置, 对管线综合布置和优化; 2. 软管与接线盒连接采用专用终端锁头; 3. 敷设电缆时预留足够长度或与接线盒有合适的距离以满足设置弧形滴水弯; 4. 对电气设备接线入口和接线盒盖等采用柔性有机堵料进行封堵。

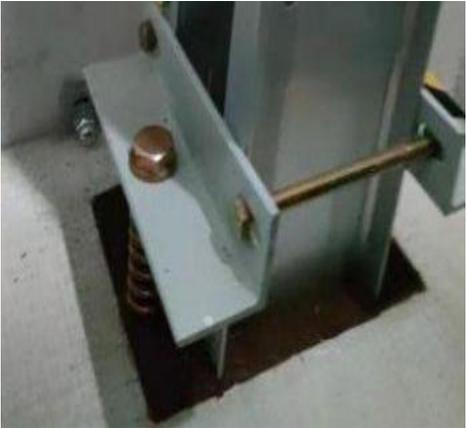
4.1 弹簧支架被防火堵料包裹

现象和问题	问题图片	原因	防治措施
母线槽弹簧支架被楼板防火封堵包裹

<ol style="list-style-type: none"> 1. 母线槽底座支架高度不够； 2. 防火封堵方式错误。 	<ol style="list-style-type: none"> 1. 在弹簧支架下方加设槽钢，母线槽左右各设 1 根，弹簧支架用螺栓固定在槽钢上； 2. 如未加设槽钢，需在利用挡水线进行防火封堵时露出弹簧支架。

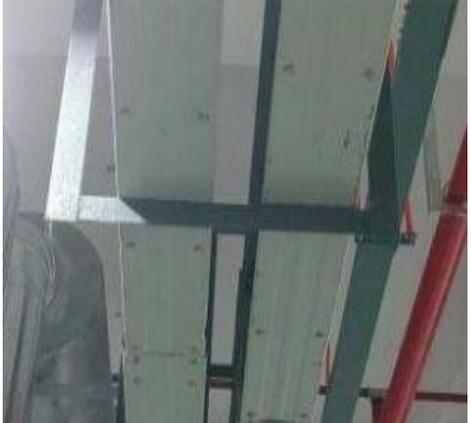
4.2 水平母线槽未安装固定压板

现象和问题	问题图片	原因	防治措施
<p>水平母线槽与支架横担未固定</p>

<p>水平母线与支架横档之间未采用压板进行固定。</p>	<p>水平安装的母线槽，应采用压板将母线槽外壳固定在支架横档上。</p>

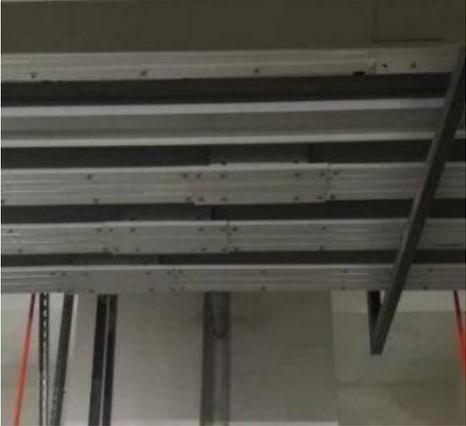
4.3 母线槽穿越变形缝处未设置补偿装置

现象和问题	问题图片	原因	防治措施
<p>母线槽穿越变形缝未设置补偿装置</p>

<ol style="list-style-type: none"> 1. 未根据母线槽走向对变形缝位置进行核实； 2. 现场测量母线槽长度时，未考虑补偿装置。 	<ol style="list-style-type: none"> 1. 母线槽跨越建筑物变形缝时，应设置补偿装置； 2. 施工前应根据母线槽的走向排布，核实建筑变形缝位置； 3. 现场测量母线槽长度时，应充分考虑穿越变形缝时补偿装置的尺寸； 4. 在膨胀节两端的母线槽端设固定支吊架。

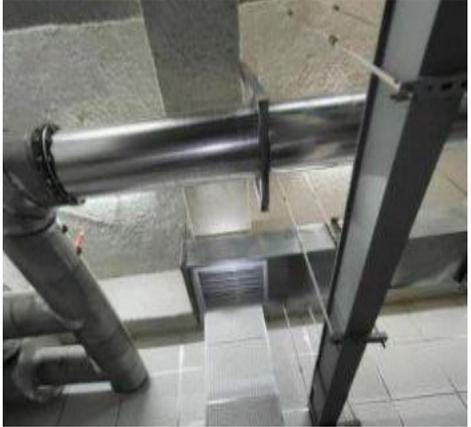
4.4 母线槽安装在水管下方

现象和问题	问题图片	原因	防治措施
母线槽安装在水管下方

<ol style="list-style-type: none"> 1. 给水、电气专业设计时，未考虑专业间的管线走向和排布； 2. 专业安装之间沟通配合不畅，导致施工顺序错误。 	<ol style="list-style-type: none"> 1. 施工前应对机电管线进行综合排布和优化，母线槽与各类管道平行或交叉的净距应符合《建筑电气工程施工质量验收规范》GB50303 附录 F 的规定； 2. 做好各专业安装之间的沟通配合工作，合理安排施工顺序。

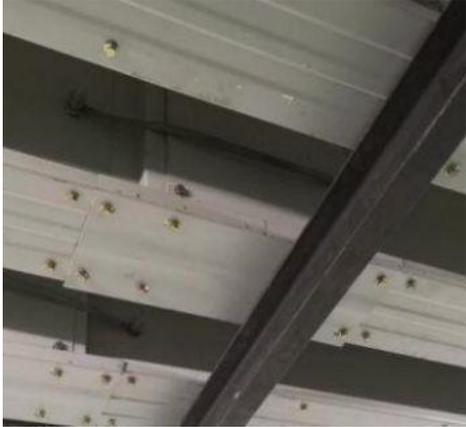
4.5 支架设置在母线槽连接部位

现象和问题	问题图片	原因	防治措施
支架设置在母线槽接头位置

<p>母线槽支架设置时未考虑接头位置。</p>	<p>1. 水平或垂直敷设的母线槽固定点应每段设置一个，且每层不得少于一个支架，其间距应符合产品技术文件的要求，距拐弯0.4m~0.6m处应设置支架，固定点位置不应设置在母线槽的连接处或分接单元处；</p> <p>2. 支架间距根据母线槽走向、单节母线长度统筹规划和布置。</p>

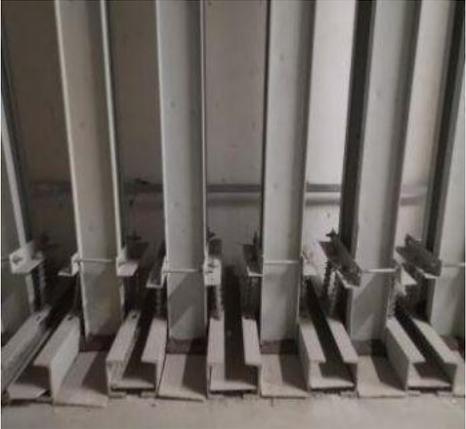
4.6 母线槽穿楼板孔洞四周未设防水台

现象和问题	问题图片	原因	防治措施
<p>母线槽穿楼板孔洞无防水措施</p>

<p>在母线槽穿楼板孔洞四周未设防水台。</p>	<p>垂直穿越楼板的母线槽，其孔洞四周应设置高度在 50mm 及以上的防水台，并对孔洞采取防火封堵措施。</p>

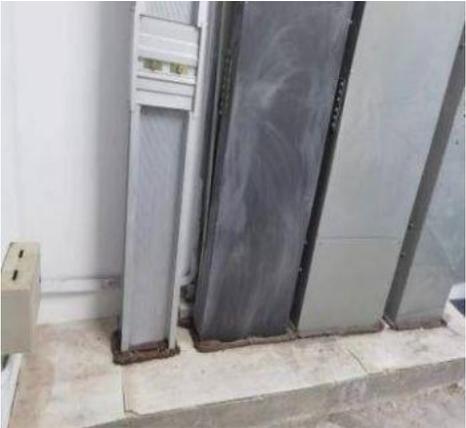
5.1 竖向桥架未设承重支架

现象和问题	问题图片	原因	防治措施
竖向桥架 未设承重支架

<ol style="list-style-type: none"> 1. 原定承重支架所在位置为空心砖或加气砌块，无承重墙体； 2. 使用普通支架代替承重支架。 	<ol style="list-style-type: none"> 1. 敷设在电气竖井内的电缆桥架，每隔3层~5层应设置承重支架； 2. 承重支架的设置位置应视土建的结构而定，可设置于楼面上；当墙体为钢筋混凝土结构时，一侧可设置于混凝土墙上；当楼板上设有防水台时，应设置在防水台上。

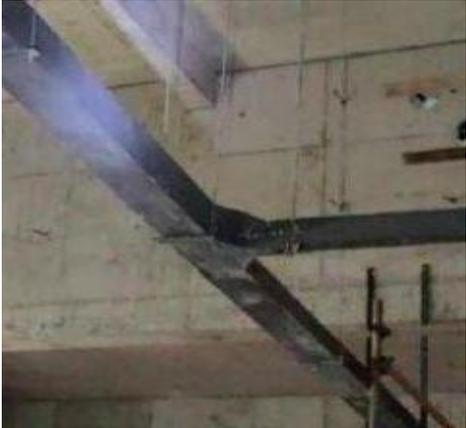
5.2 水平桥架的固定支架设置数量不足

现象和问题	问题图片	原因	防治措施
<p>水平三通处未设置固定支架</p>

<ol style="list-style-type: none"> 1. 交底时，未明确桥架固定支架的设置要求； 2. 未按规范要求设置固定支架； 3. 因管线密集，空间限制等影响无法安装固定支架。 	<ol style="list-style-type: none"> 1. 在桥架分支处或端部 0.3m~0.5m 处应有固定支架； 2. 通过调整水平桥架分支位置； 3. 进行管线综合布置，采用共用支架。

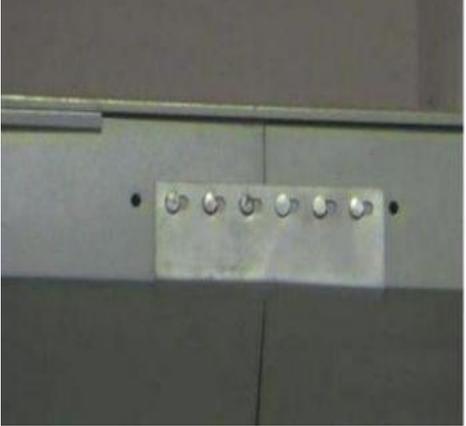
5.3 桥架连接螺栓安装不规范

现象和问题	问题图片	原因	防治措施
<p>连接螺栓的螺母安装朝向错误</p>

<ol style="list-style-type: none"> 1. 技术交底不详或未明确; 2. 安装时, 未按交底和规范要求, 直接将螺栓螺母安装朝向桥架内侧。 	<ol style="list-style-type: none"> 1. 施工前, 对作业人员进行技术交底, 明确桥架连接的施工工艺; 2. 螺栓螺母应安装于桥架的外侧。

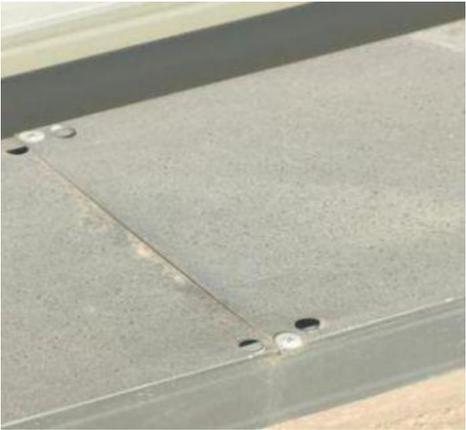
5.4 桥架盖板固定方式错误

现象和问题	问题图片	原因	防治措施
桥架盖板 采用自攻螺钉 （或燕尾螺丝 钉）固定

未配置桥架盖板专用扣锁。	<ol style="list-style-type: none"> 1. 采用与桥架配套的专用扣锁； 2. 上盖板时，用专用扣锁将盖板固定牢固。

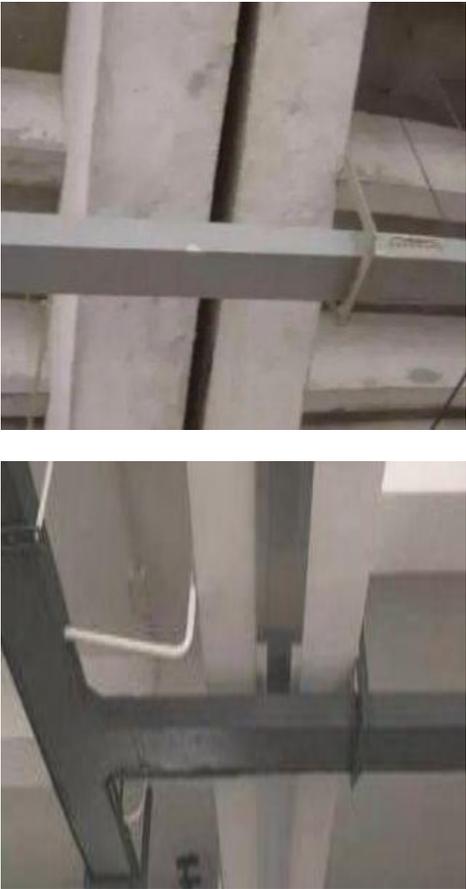
5.5 桥架跨越变形缝处未设补偿装置

现象和问题	问题图片	原因	防治措施
<p>桥架未按规范采取补偿措施</p>

<p>1. 未根据桥架走向核实建筑变形缝的位置； 2. 桥架直线段超过规范长度时，未采取补偿措施。</p>	<p>1. 当桥架跨越建筑物变形缝处时，应设置补偿装置； 2. 当直线段钢制或塑料桥架长度超过30m, 铝合金或玻璃钢制梯桥架长度超过15m时，应设置伸缩节； 3. 根据桥架走向，明确设置伸缩补偿装置的部位； 4. 槽盒：在变形缝处断开，断开处采用厚0.6mm的防火帆布与槽盒进行镀锌铁皮（厚1.2mm）压接并螺栓固定，防火帆布左右方向保持一定的松弛度，见国标图集《18D802 建筑电气工程施工安装》P36或《22D701-3 电缆桥架安装》P43页次； 5. 托盘：在变形缝处断开，断开处在桥架底部铺设厚2mm橡胶片，橡胶片固定在单侧托盘上，电缆敷设应由橡胶片固定端向非固定端敷设，见国标图集《18D802 建筑电气工程施工安装》P38或《22D701-3 电缆桥架安装》P44页次； 5. 梯架：在变形缝处断开，见国标图集《18D802 建筑电气工程施工安装》P37或《22D701-3 电缆桥架安装》P44页次； 6. 采用与厂家配套的桥架膨胀节。</p>

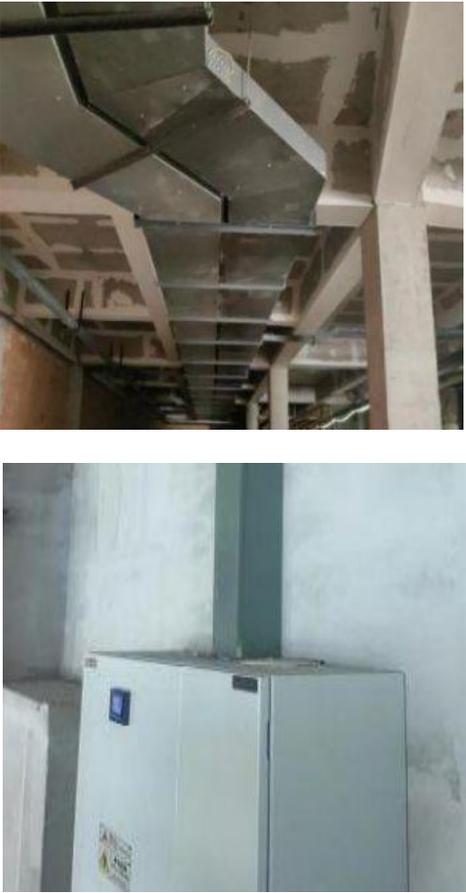
5.6 带绝缘涂层金属桥架接地不完善

现象和问题	问题图片	原因	防治措施
桥架未可靠接地

<ol style="list-style-type: none"> 1. 桥架直线段、起始端未做接地跨接； 2. 桥架与配电箱之间直接跨接接地线； 3. 桥架直线段长度超过 30m 未做接地。 	<ol style="list-style-type: none"> 1. 桥架起始端与配电室接地干线连接，终点端与配电箱内 PE 排连接； 2. 当桥架全长大于 30m 时，每隔 20m~30m 处，在桥架附近从结构钢筋中预留接地钢板或引出接地扁钢，安装桥架时，通过专用接地线将桥架与预留接地点连接； 3. 在桥架内全线敷设一支铜排或热镀锌扁钢制成的保护导体，且与桥架每段作电气连通，在桥架起始端，铜排或热镀锌扁钢按第 1 条进行可靠连接。

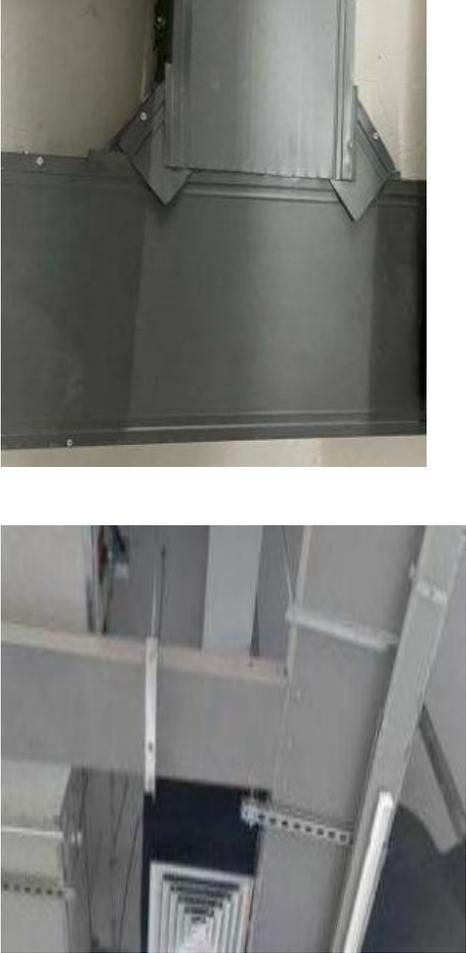
5.7 桥架弯通等配件现场制作质量差

现象和问题	问题图片	原因	防治措施
现场制作的弯通等质量差

<ol style="list-style-type: none"> 1. 未使用成品弯通、三通等配件； 2. 现场制作未考虑弯曲半径或转弯半径不符合电缆最小弯曲半径； 3. 切割口有毛刺，折叠处有尖锐突出，对切割破坏防护涂层的部位未补刷防腐。 	<ol style="list-style-type: none"> 1. 桥架转弯、分支处采用专用连接配件（工厂制作的成品配件）； 2. 现场制作的配件，应按照放样图进线切割下料，保证弯曲半径不小于电缆最小弯曲半径； 3. 切割口及尖锐突起应打磨光滑平整，并对破坏防护涂层的部位补刷防护涂料。

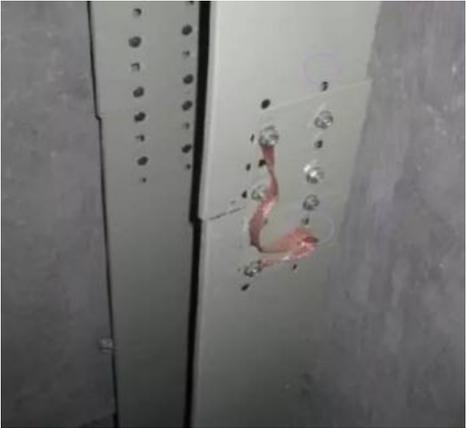
5.8 金属桥架接地跨接线做法错误

现象和问题	问题图片	原因	防治措施
跨接线做法错误

<ol style="list-style-type: none"> 1. 桥架连接处未设置专用接地螺栓或接地螺栓孔； 2. 接地跨接线长度不够； 3. 接地跨接线选用错误； 4. 未清除桥架接地螺栓孔连接部位的绝缘涂层。 	<ol style="list-style-type: none"> 1. 桥架配置专用接地螺栓（制造时，将螺栓焊接在桥架上）； 2. 接地跨接线长度应根据接地螺栓（孔）的间距并考虑一定余长进行制作； 3. 清除桥架接地螺栓孔周边绝缘涂层； 4. 接地跨接线选用黄绿双色绝缘铜芯软导线，导线截面积应符合设计要求。

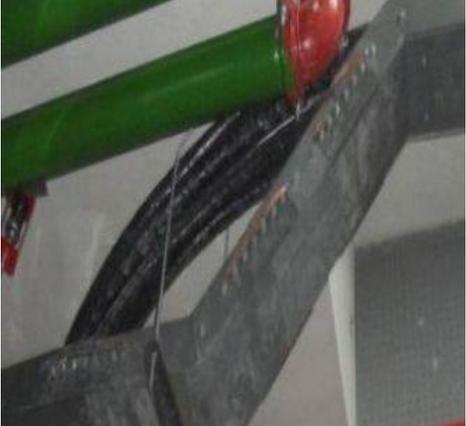
5.9 桥架容量不足

现象和问题	问题图片	原因	防治措施
<p>桥架选型规格偏小，装不下线缆</p>

<ol style="list-style-type: none"> 1. 桥架选型规格偏小，容量不足； 2. 现场改变线缆走向，导致某处桥架内线缆增多； 3. 设计变更，增加线缆回路； 4. 桥架弯通半径偏小。 	<ol style="list-style-type: none"> 1. 梳理线缆走向，对桥架特别是汇总的主干桥架规格进行复核，并按规范规定桥架内线缆容量不得超过 40%； 2. 严格按照线缆设计走向进行敷设，若更改线缆走向或设计增加线缆时，应对桥架规格进行复核确定； 3. 对高分子桥架、耐火桥架等须考虑其壁厚的影响，应以桥架内横截面积进行复核； 4. 桥架弯通半径应不小于所敷设电缆的最小弯曲半径。

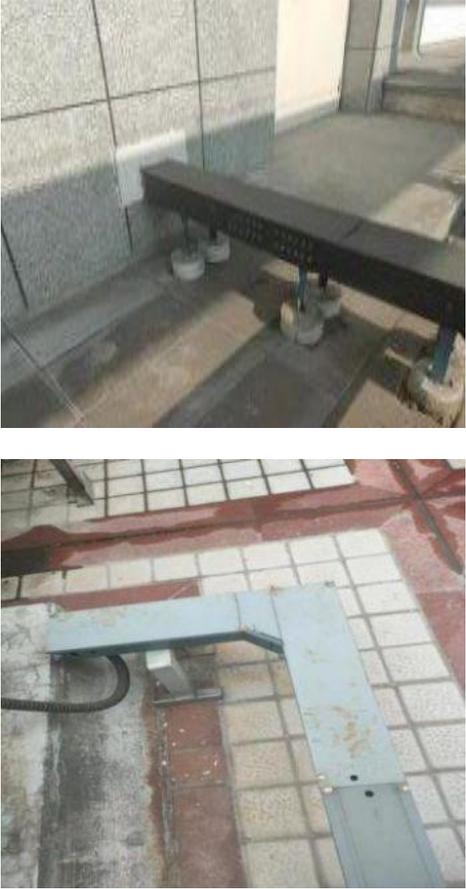
5.10 与室内连接的室外水平桥架未做防水措施

现象和问题	问题图片	原因	防治措施
<p>与室内连接时，室外水平桥架未采取防水措施</p>

<ol style="list-style-type: none"> 1. 设计不明确； 2. 施工时，桥架选型错误，未选用室外防水型桥架； 3. 室外桥架与室内连接时，室外桥架未做上下乙字弯。 	<ol style="list-style-type: none"> 1. 施工设计图中对安装在室外的桥架未明确说明的，在图纸会审时，提请设计明确安装在室外的桥架选用室外防水型； 2. 采购时，注明桥架的具体安装部位和技术要求； 3. 领用和安装桥架时，注意安装部位，不得错领错安； 4. 桥架进入室内时，室外水平桥架应做上下乙字形弯通连接，并坡向室外，在室外桥架底部设置泄水孔； 5. 在墙体交接处采取封堵防渗。

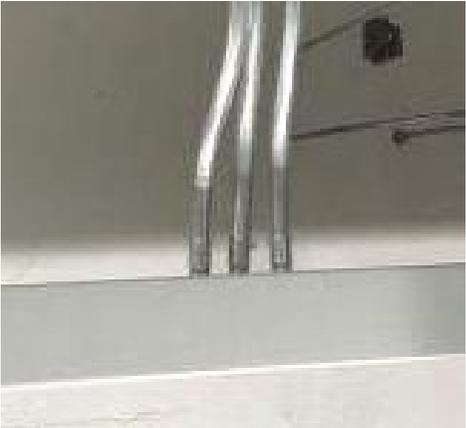
6.1 金属导管与喷塑桥架等连接处未做接地跨接线

现象和问题	问题图片	原因	防治措施
<p>金属导管与喷塑桥架等连接处未做接地跨接线</p>

<ol style="list-style-type: none"> 1. 对工艺要求交底不清楚； 2. 未配置专用接地线； 3. 漏做接地跨接线。 	<ol style="list-style-type: none"> 1. 根据设计、规范等，对作业人员进行技术交底，明确接地跨接具体做法； 2. 按设计和规范采购专用接地卡和接地线； 3. 金属导管与喷塑桥架之间采用黄绿双色铜芯软导线连接，导线截面积不小于4mm²。

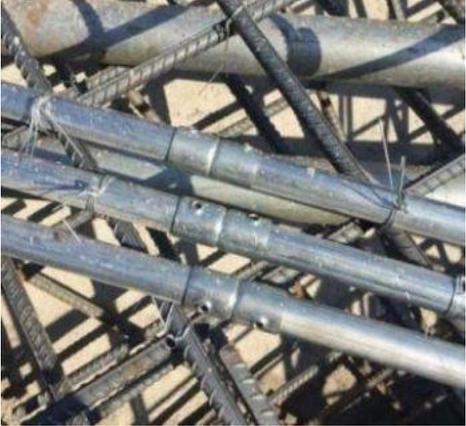
6.2 套接紧定式钢导管的紧定螺钉未按规范拧紧

现象和问题	问题图片	原因	防治措施
<p>钢导管连接处无紧定螺钉</p>

<ol style="list-style-type: none"> 1. 漏安装紧定螺钉； 2. 紧定螺钉脱落； 3. 接头配件不齐或丢失； 4. 接头配件不匹配。 	<ol style="list-style-type: none"> 1. 按产品技术标准将紧定螺钉拧紧； 2. 缺失的紧定螺钉应及时补齐，成套领用； 3. 做好材料进场检查验收，保证接头配件齐全、匹配。

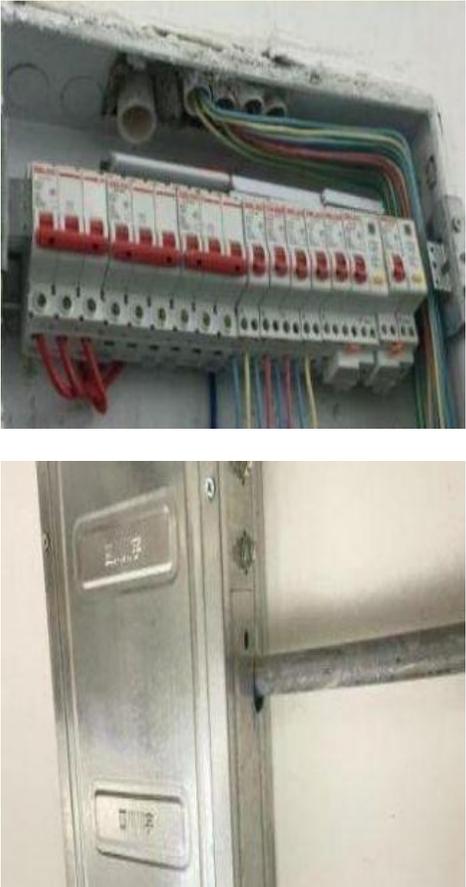
6.3 导管与箱、桥架、盒连接方式错误

现象和问题	问题图片	原因	防治措施
<p>与配电箱、桥架、接线盒连接未采用专用锁扣</p>

<p>1. 材料配件配置不全； 2. 导管与配电箱、桥架、接线盒等连接时，未按工艺规程采用专用锁扣连接。</p>	<p>1. 技术交底时应明确导管与箱体、桥架、线盒等处采用专用锁扣连接； 2. 专用锁扣应配置齐全。</p>

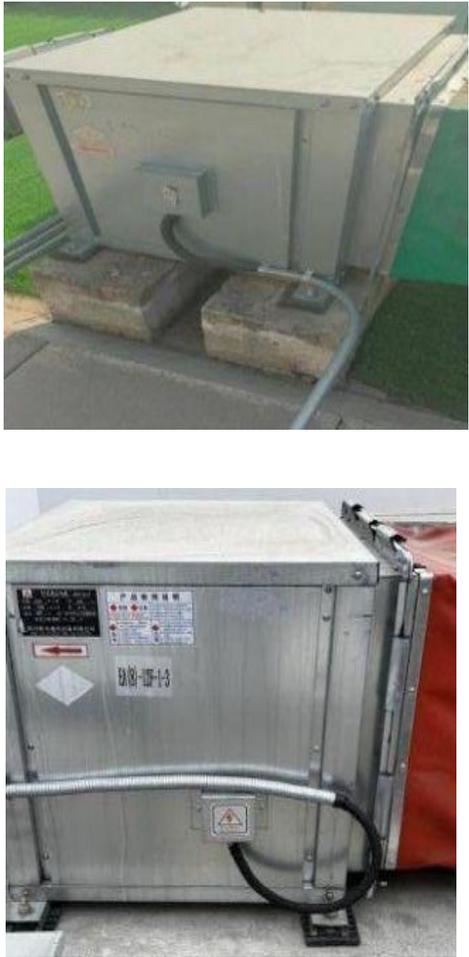
6.4 室外垂直向上导管管口未设防水弯

现象和问题	问题图片	原因	防治措施
敷设在室外的导管与设备连接工艺错误

<ol style="list-style-type: none"> 1. 导管未随结构预埋到位; 2. 导管敷设方式及管口朝向错误; 3. 未设置防水弯。 	<ol style="list-style-type: none"> 1. 施工前,充分了解设备电源接线盒的位置,随土建施工时将导管预埋敷设到位; 2. 导管管口应朝上垂直敷设; 3. 在管口位置安装专用防水弯或现场煨制防水弯;柔性导管弯成滴水弧状后引入设备接线盒。

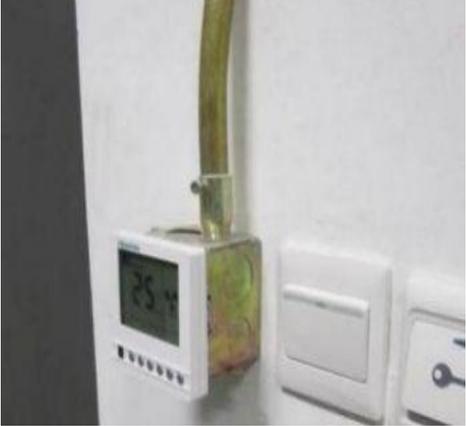
6.5 暗接线盒用于明装

现象和问题	问题图片	原因	防治措施
暗接线盒用于明装

<ol style="list-style-type: none"> 1. 漏预埋导管、暗接线盒； 2. 未配置明装接线盒； 3. 接线盒错领。 	<ol style="list-style-type: none"> 1. 按照设计图将导管、接线盒预埋到位，做到无错埋漏埋； 2. 按现场需求配置明装接线盒； 3. 领用和安装时，仔细核对接线盒是否正确。

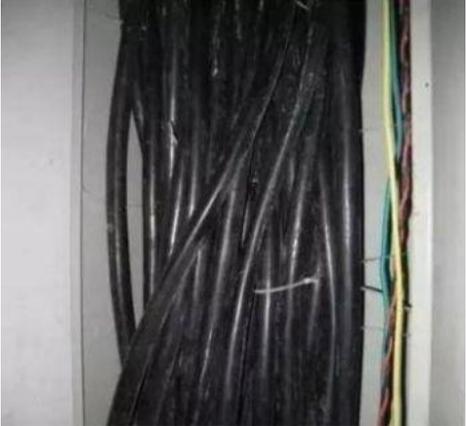
7.1 电力线缆与智能化线缆敷设在同一桥架内

现象和问题	问题图片	原因	防治措施
<p>将电力电缆、智能化线缆敷设在同一桥架内</p>

<ol style="list-style-type: none"> 1. 未将电力电缆、智能化系统的线缆分不同桥架或保护导管敷设； 2. 智能化系统的线缆漏配导管或线槽。 	<ol style="list-style-type: none"> 1. 不同电压等级的电力线缆应采用不同桥架或导管布线； 2. 电力线缆和智能化线缆应分别敷设于对应的导管或电缆桥架； 3. 对各专业施工图进行深化，确保强弱电线缆回路无遗漏。

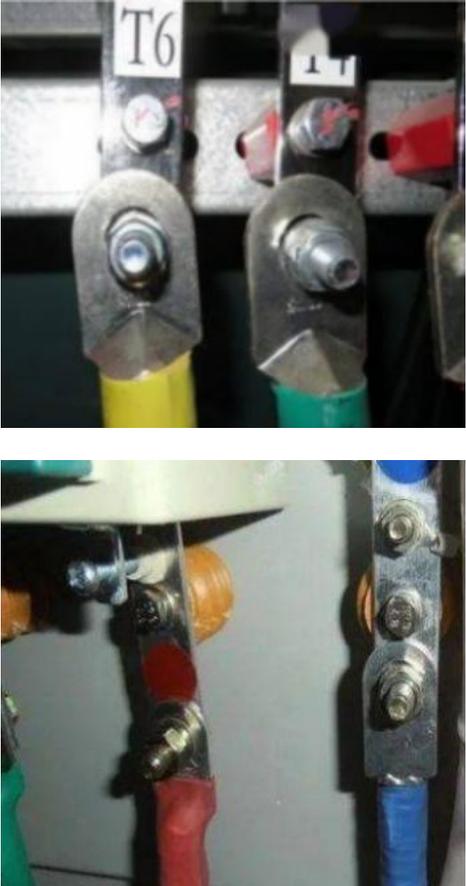
7.2 线缆接线端子连接不规范

现象和问题	问题图片	原因	防治措施
接线端子连接不规范

<ol style="list-style-type: none"> 1. 接线端子与螺栓不匹配; 2. 线端子与设备端子不匹配; 3. 未设螺栓防松垫圈; 4. 螺母未拧紧; 5. 绝缘包封过长。 	<ol style="list-style-type: none"> 1. 连接螺栓的规格应与线端子螺栓孔相匹配; 2. 增加设备端子宽度或接续相匹配的端子排; 3. 连接螺栓应配齐平垫、防松垫圈; 4. 采用力矩扳手紧固, 拧紧力矩应符合规范《建筑电气工程施工质量验收规范》GB50303 规定; 5. 线缆端子的绝缘包封至与端子接触面外, 多余绝缘应去除干净。

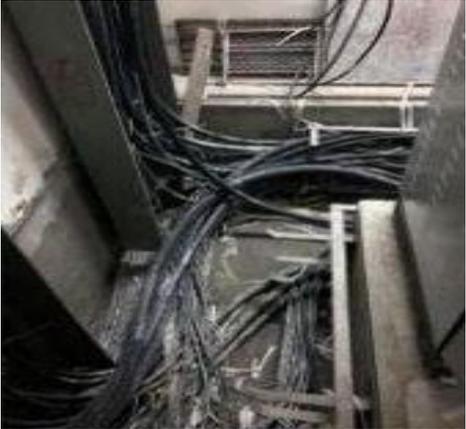
7.3 电缆沟内电缆敷设不整齐

现象和问题	问题图片	原因	防治措施
<p>电缆沟内 电缆敷设比较 乱、不整齐</p>

<ol style="list-style-type: none"> 1. 电缆沟未设置电缆支架； 2. 电缆支架承重力不够或型式选用不正确； 3. 施工前未对线缆施放顺序、固定支架位置等进行规划； 4. 未按合理施放顺序敷设电缆； 5. 未分层将电缆固定在支架相应横担上； 6. 施工完毕，未清理电缆沟内垃圾。 	<ol style="list-style-type: none"> 1. 按照设计或设计选用图集，制作和安装电缆支架，同时支架的强度应满足荷载要求； 2. 在敷设电缆前，绘制电缆排布图，确定施放顺序和固定位置； 3. 电缆敷设按照既定的施放顺序，敷设一根固定一根； 4. 施工完后，清扫干净电缆沟。

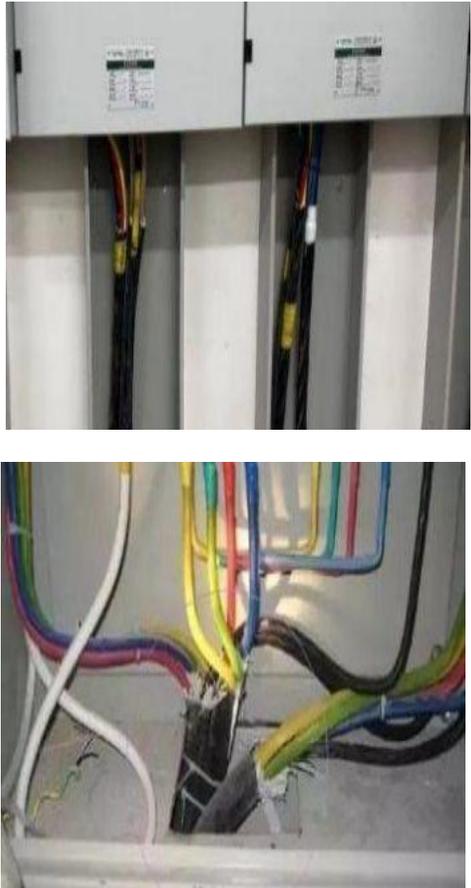
7.4 电缆终端头制作不规范

现象和问题	问题图片	原因	防治措施
<p>未制作电缆终端头或制作不规范</p>

<ol style="list-style-type: none"> 1. 对电缆终端头制作工艺的技术交底不清楚； 2. 剥削掉电缆保护层后，未对电缆终端进行封装； 3. 电缆终端头制作不符合工艺标准。 	<ol style="list-style-type: none"> 1. 电缆终端接头制作，应由经过培训的熟练工人进行； 2. 电缆终端头制作时，应符合制作工艺规程及产品技术文件要求； 3. 制作电缆终端头采用专用附件，附件规格应与电缆一致，型号符合设计要求。

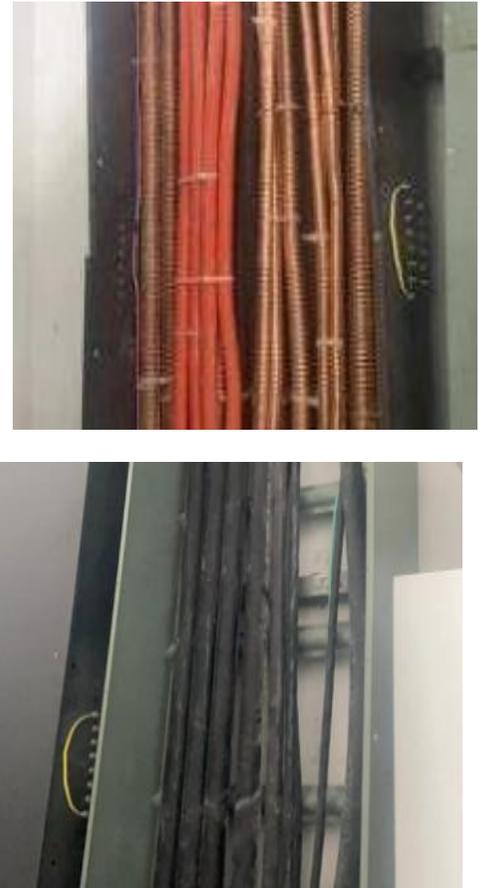
7.5 垂直敷设电缆的固定不符合规范

现象和问题	问题图片	原因	防治措施
<p>垂直敷设在桥架内的电缆未固定或固定间距不符合规范</p>

<ol style="list-style-type: none"> 1. 未用绑扎带或电缆卡将电缆固定在托盘内电缆支架或梯架的横档上； 2. 竖向托盘内未设电缆固定支架； 3. 将水平托盘用于垂直安装。 	<ol style="list-style-type: none"> 1. 垂直安装的电缆桥架，采用梯架或有固定电缆的绑扎带装置的托盘； 2. 垂直安装的电缆桥架，电缆的固定间距应符合《建筑电气工程施工质量验收规范》GB50303 表 13.2.2 中规定； 3. 在采购桥架时，明确竖向桥架内设置电缆绑扎固定装置的技术要求； 4. 做好垂直安装的电缆桥架施工安排，避免错领错安； 5. 用尼龙扎带或电缆卡将电缆固定在每个支架上，钢制电缆卡不能用于单根单芯电缆的固定。

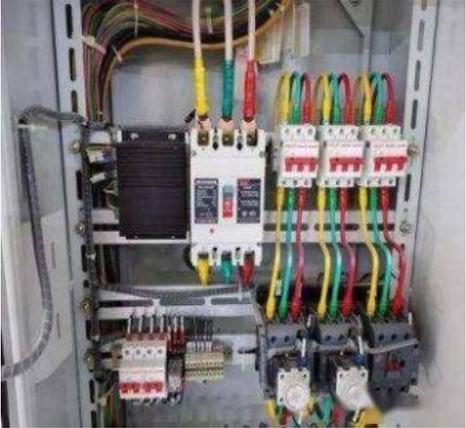
7.6 未挂电缆回路标志牌

现象和问题	问题图片	原因	防治措施
<p>电缆端头未设标志牌</p>

<ol style="list-style-type: none"> 1. 未配置电缆回路标识牌; 2. 标识牌数量不够; 3. 作业人员漏挂。 	<ol style="list-style-type: none"> 1. 按设计图回路采购备齐电缆回路标识牌; 2. 在电缆首段、末端、检修孔和分支处设置标志牌; 3. 施工完成后, 安排专人逐一检查, 做到无错挂漏挂。

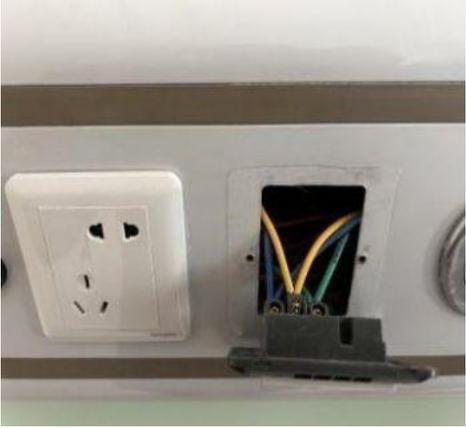
8.1 中间插座的电源导线串联连接

现象和问题	问题图片	原因	防治措施
<p>插座 N 线、PE 线直接在插座接线端子进行串联</p>

<ol style="list-style-type: none"> 1. 技术交底不明确; 2. 未配置搪锡设备; 3. 作业人员未按规定连接。 	<ol style="list-style-type: none"> 1. 保护接地导体 (PE) 在插座之间不得串联连接; 2. 相线与中性导体 (N) 不应利用插座本体的接线端子转接供电; 3. 施工前做好技术交底, 明确导线连接的具体做法: 采用导线连接器连接或采用缠绕焊接连接; 4. 配置齐全连接用设备 (机具) 和材料。

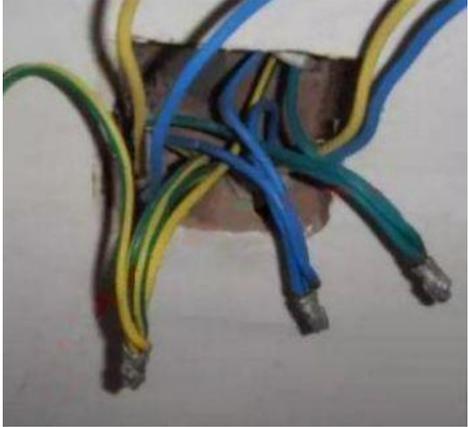
8.2 导线连接的缠绕圈数不够

现象和问题	问题图片	原因	防治措施
导线芯线缠绕圈数不够

<ol style="list-style-type: none"> 1. 技术交底不到位; 2. 电线预留长度过短; 3. 作业人员未按导线连接缠绕工艺标准施工。 	<ol style="list-style-type: none"> 1. 施工前做好技术交底工作, 明确导线缠绕圈数等要求; 2. 导线芯线缠绕圈数不少于 5 圈; 3. 采用导线连接器进行接线。

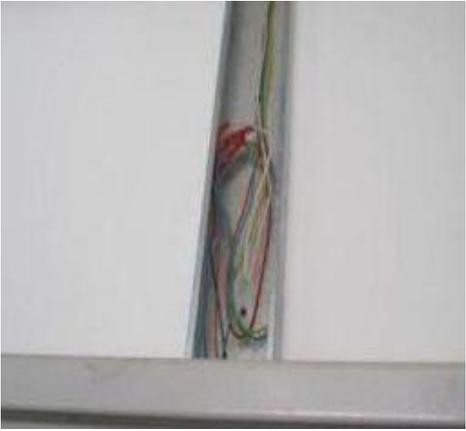
8.3 导线在槽盒内接头

现象和问题	问题图片	原因	防治措施
导线在槽盒内接头

<ol style="list-style-type: none"> 1. 在施工前，没有对线路长度未做好测量和规划，回路导线长度不够； 2. 技术交底时，对导线中间接头未做明确要求。 	<ol style="list-style-type: none"> 1. 技术交底时，应明确在管内、线槽内对导线不得进行中间接头； 2. 导线采购前，根据现场敷设长度进行定尺生产，尽量减少浪费； 3. 导线敷设前，进行实测实量，做好电线施工统筹安排； 4. 当电线需要中间接头时，应在线槽外侧设置明装接线盒，导线在接线盒内采用缠绕搪锡或导线连接器进行连接。

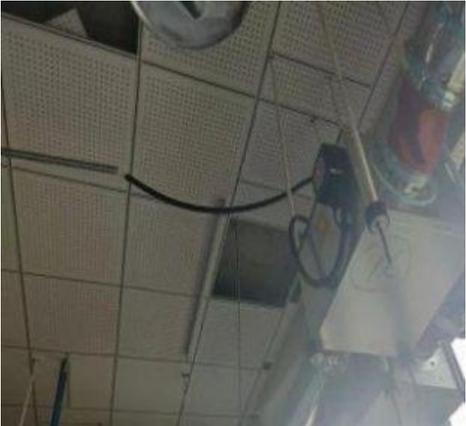
8.4 过渡软管过长

现象和问题	问题图片	原因	防治措施
与灯具、设备连接软管长度过长

<ol style="list-style-type: none"> 1. 刚性导管未施工到位; 2. 灯具等用电设备临时变更安装位置。 	<ol style="list-style-type: none"> 1. 刚性导管按设计、设备位置施工到位; 2. 刚性导管经柔性导管与电气设备、器具连接时, 柔性导管的长度在动力工程中不宜大于 0.8 米, 在照明工程中不宜大于 1.2 米; 3. 与设备连接采用可弯曲金属导管。

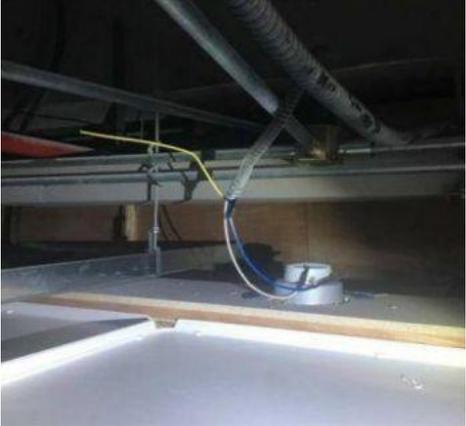
9.1 I类灯具的金属外壳接地不符合要求

现象和问题	问题图片	原因	防治措施
<p>灯具的金属外壳接地不符合要求</p>

<ol style="list-style-type: none"> 1. PE 线未与灯具金属外壳可靠连接; 2. 灯具金属外壳未设置接地标识. 	<ol style="list-style-type: none"> 1. I 类灯具外露可导电部分必须采用铜芯软导线与保护导体可靠连接, 连接处应设置接地标识, 铜芯软导线的截面积应与进入灯具的电源线截面积相同; 2. 做好灯具进场验收, I 类灯具金属外壳应有专用接地端子和接地标识; 3. 接地线采用黄绿双色铜芯导线。

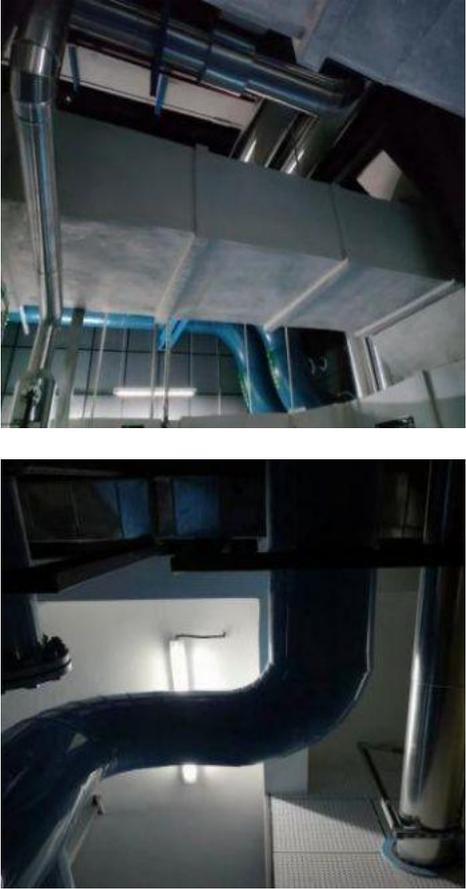
9.2 设备房内光照强度不够

现象和问题	问题图片	原因	防治措施
<p>设备房内 光照强度不够</p>

<ol style="list-style-type: none"> 1. 灯具设计数量不足或安装方式不合理; 2. 未按照设计要求采购和安装灯具; 3. 灯具安装的部位不正确或安装高度错误; 4. 灯具光源被管线遮挡。 	<ol style="list-style-type: none"> 1. 管线密集部位，在设计图会审时，提请专业设计工程师对该区域的光照强度进行复核; 2. 严格按照设计文件采购、安装灯具; 3. 在照明线路敷设之前，对设备房等管线进行综合排布，充分考虑对照明的影响，提前避让; 4. 在通电试运行，用照度测试仪对设备房等部位测量其照度，且应满足设计要求。

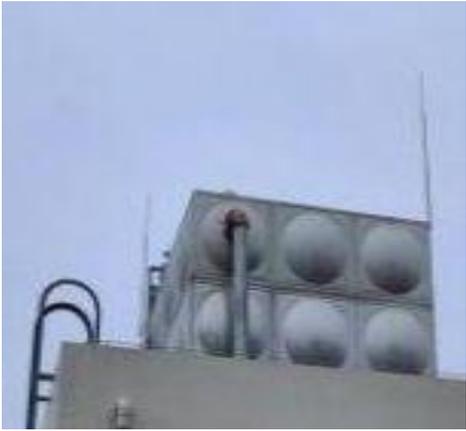
10.1 屋顶不锈钢水箱避雷针安装方式错误

现象和问题	问题图片	原因	防治措施
<p>避雷针在不锈钢水箱上的安装方式错误</p>

<p>碳钢避雷短针直接焊接在不锈钢水箱上。</p>	<ol style="list-style-type: none"> 1. 在不锈钢水箱旁安装独立避雷针且不锈钢水箱位于避雷针保护范围以内； 2. 采用与不锈钢水箱同材质的避雷针，可焊接固定在不锈钢水箱上，但避雷针应向下引至就近的接闪网并可靠连接。

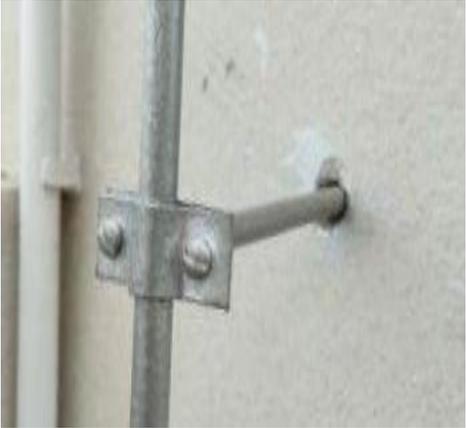
10.2 接闪带固定支架安装不牢固

现象和问题	问题图片	原因	防治措施
接闪带支架松动，固定不可靠

<ol style="list-style-type: none"> 1. 钻孔孔径稍大； 2. 外力破坏。 	<ol style="list-style-type: none"> 1. 选择与支架圆钢直径紧配合的钻头钻孔； 2. 埋入墙体的圆钢深度不小于 90mm； 3. 采用预埋支架工艺； 4. 扁钢支架可采用 M10×70 金属膨胀螺栓固定； 5. 按固定支架总数抽查 30%，用测力装置对固定支架进行垂直拉力的测试，且不得小于 49N 的垂直拉力； 6. 当出现圆钢支架安装孔径较大、固定支架受力不符合规范时，可将孔吹扫干净，注入高强度植筋胶，再插入圆钢支架固定。

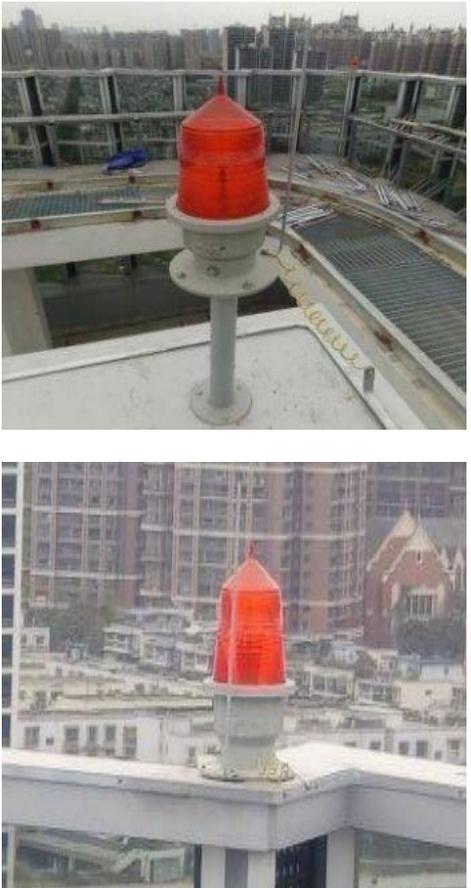
10.3 航空障碍灯防雷接地不正确

现象和问题	问题图片	原因	防治措施
航空障碍灯防雷接地不正确

<ol style="list-style-type: none"> 1. 短接闪杆规格偏小； 2. 灯具与接闪带之间的接地线选型错误； 3. 短接闪杆与接地线之间有绝缘涂层导致接地连接不可靠； 3. 将短接闪杆直接连接在装饰金属板上。 	<ol style="list-style-type: none"> 1. 航空障碍灯应在接闪器（短接闪杆）的保护范围内； 2. 短接闪杆、接地跨接线采用热镀锌圆钢，其规格符合设计要求； 3. 在女儿墙上设独立短接闪杆方式并与接闪带可靠连接； 4. 在航空障碍灯的固定板或立柱的托盘上固定连接短接闪杆且利用立杆做引下线时，固定板、托盘、立柱及底板均为热镀锌，且立杆钢管壁厚不小于 2.5mm，立杆底部与接闪带可靠连接。

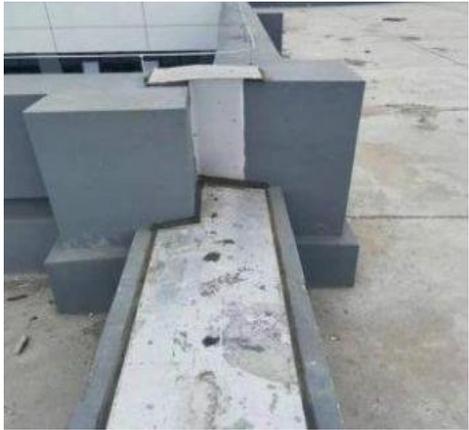
10.4 接闪带过变形缝处未采取补偿措施

现象和问题	问题图片	原因	防治措施
接闪带过建筑变形缝处未采取补偿措施

<ol style="list-style-type: none"> 1. 对接闪带过建筑变形缝的做法不清楚； 2. 对建筑变形缝不清楚。 	<ol style="list-style-type: none"> 1. 施工前复核建筑图纸，明确变形缝位置； 2. 接闪带、接闪网格过建筑物变形缝处，应将扁钢或圆钢制作成“Ω”形状。

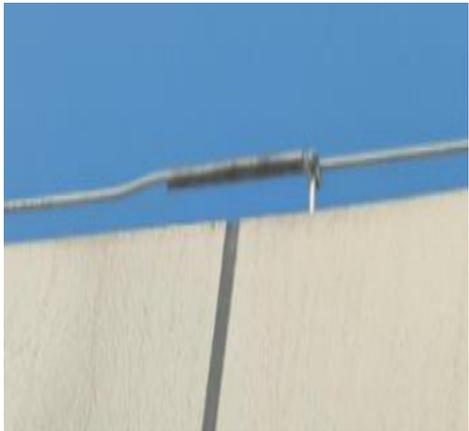
10.5 防雷接地搭接焊接不符合规范

现象和问题	问题图片	原因	防治措施
圆钢单面搭接焊接

<ol style="list-style-type: none"> 1. 对防雷接地焊接要求交底不清楚； 2. 施工方式或工序不正确，对搭接下方焊接操作困难； 3. 以增加单面焊接长度替代双面焊接。 	<ol style="list-style-type: none"> 1. 扁钢与扁钢搭接为扁钢宽度的2倍，不少于三面施焊，两个长度一个短边；圆钢与圆钢搭接为圆钢直径的6倍，双面施焊；圆钢与扁钢搭接为圆钢直径的6倍，双面施焊； 2. 做好合理的施工工艺或顺序或操作方法，确保焊接时有可操作的空间； 3. 按规范选择卡接器或螺栓连接。

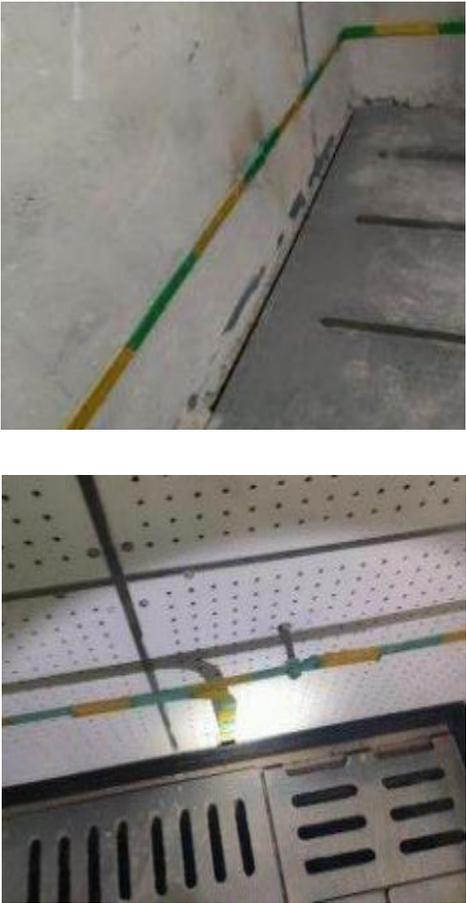
10.6 明装接地干线离墙距离偏差大

现象和问题	问题图片	原因	防治措施
<p>室内接地干线贴墙安装或距离墙面距离太远</p>

<ol style="list-style-type: none"> 1. 未按规范和设计选用图集制作离墙安装支架； 2. 未按规范规定离墙距离安装支架； 3. 接地干线滞后于配电柜的安装，导致无操作空间； 4. 与装饰层的专业施工配合不紧密。 	<ol style="list-style-type: none"> 1. 当接地干线沿建筑物墙壁水平敷设时，与建筑物墙壁间的间隙宜为 10mm~20mm； 2. 按国标图集 14D504《接地装置安装》15D501《建筑物防雷设施安装》制作安装支架； 3. 先敷设接地干线，再安装配电柜； 4. 施工前，充分了解装饰层结构、厚度等，制作和安装支架时，与装饰专业紧密配合。

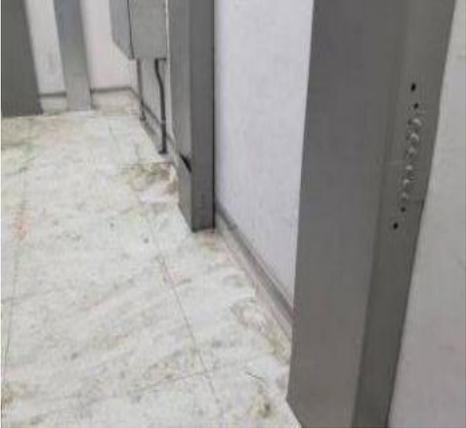
10.7 明装接地干线未涂刷黄绿相间的条纹标识

现象和问题	问题图片	原因	防治措施
<p>接地扁钢 未按规定涂刷 黄绿相间的条 纹标识</p>

<ol style="list-style-type: none"> 1. 对接地干线涂刷黄绿相间的条纹标识的技术交底未明确具体做法； 2. 未按规定对接地干线涂刷黄绿相间的条纹标识。 	<ol style="list-style-type: none"> 1. 接地干线全长度或区间段及每个连接部位附近的表面，应涂以 15mm～100mm 宽度相等的黄色和绿色相间的条纹标识； 2. 施工前，先清理接地干线表面，然后在其表面上均匀划线，涂刷时，注意边界清晰，不得相互污染。

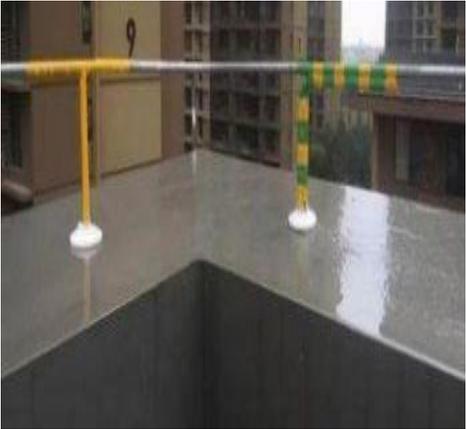
10.8 在屋顶引下线位置未设永久性标识

现象和问题	问题图片	原因	防治措施
<p>屋顶防雷引下线未设永久性标识</p>

<ol style="list-style-type: none"> 1. 对屋顶防雷引下线设永久标识的有关规范要求不清楚； 2. 标识为非永久性，发生脱落。 	<ol style="list-style-type: none"> 1. 根据设计、规范等，对作业人员进行技术交底，明确标识的设置要求； 2. 配置防雷引下线永久性标识； 3. 在屋面防雷引下线附近设置永久性标识。

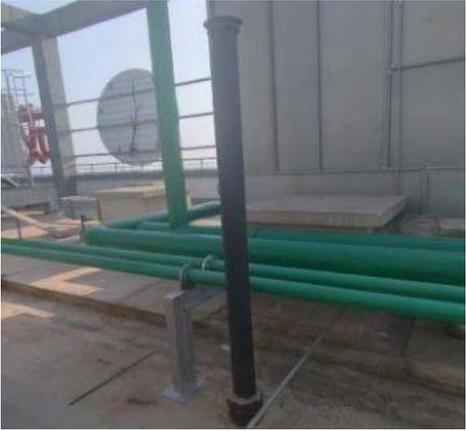
10.9 屋顶外露金属物未做防雷等电位连接

现象和问题	问题图片	原因	防治措施
<p>建筑物屋顶外露的金属管道等未与接闪器进行等电位连接</p>

<p>在建筑物屋顶外露的金属管道等附近，未预留接地线。</p>	<ol style="list-style-type: none"> 1. 在屋顶施工时，配合土建从接闪网格引出镀锌扁钢或圆钢接地线； 2. 屋顶金属管道等外露金属物与预留接地线可靠连接。

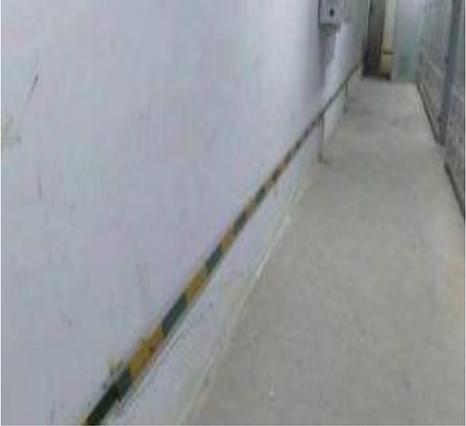
10.10 高低压配电室未设置临时接地螺栓

现象和问题	问题图片	原因	防治措施
<p>在高低压配电室接地干线上未设置临时接地螺栓</p>

<ol style="list-style-type: none"> 1. 未配置蝶形螺母； 2. 未按设计、规范及设计选用图集安装临时接地螺栓。 	<ol style="list-style-type: none"> 1. 变压器室、高压配电室、发电机房的接地干线上应设置不少于 2 个供临时接地用的接线柱或接地螺栓； 2. 在设计位置，将 M10×30 镀锌螺栓焊接或钻孔安装在接地扁钢上，在螺栓上拧上 M10 镀锌蝶形螺母。

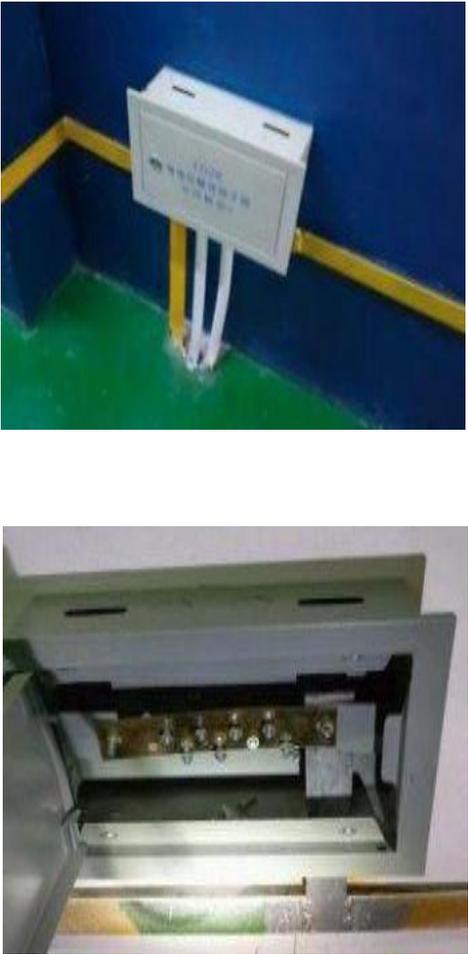
10.11 等电位箱安装错误

现象和问题	问题图片	原因	防治措施
<p>等电位安装错误</p>

<ol style="list-style-type: none"> 1. 暗等电位箱用作明装； 2. 采购时，未明确等电位箱的安装形式； 3. 未预留暗等电位箱孔洞； 4. 总等电位端子板规格不符合规范； 5. 总等电位端子箱或环形接地母线与接地装置连接接地线不足 2 根； 6. 接地扁钢分支连接采用焊接时，搭接长度不符合规范。 	<ol style="list-style-type: none"> 1. 采购时应明确等电位箱的安装形式； 2. 做好等电位箱的入场检查验收； 3. 在主体或砌体施工时，配合土建按设计图位置预留孔洞或预埋底壳； 4. 总等电位端子板为 4mm 厚的紫铜板； 5. 变电室或变压器室内设置的环形接地母线应与接地装置或总等电位端子箱连接，连接接地线不应少于 2 根； 6. 接地扁钢采用搭接焊接时，扁钢与扁钢搭接不应小于扁钢宽度的 2 倍，且应至少三面施焊（两个长边、一个短边）； 7. 接地扁钢分支时，采用螺栓搭接时，应符合《建筑电气工程施工质量验收规范》GB50303 第 10.2.2 条的规定，搭接的钻孔直径和搭接长度应符合本规范附录 D 的规定，连接螺栓的力矩值应符合本规范附录 E 的规定。

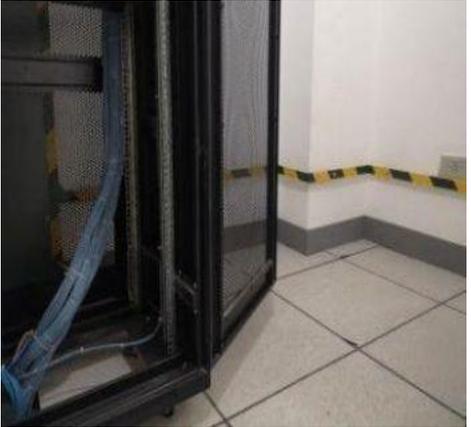
10.12 智能机柜未与等电位箱端子排可靠连接

现象和问题	问题图片	原因	防治措施
<p>机柜未与等电位端子连接</p>

<p>1. 设计未明确； 2. 施工时，未按设计要求将机柜金属框架与等电位端子可靠连接。</p>	<p>1. 智能机柜的金属外壳必须进行等电位联结并接地； 2. 机房应设置等电位联结网格，网格四周应设置等电位联结带，并应通过等电位联结导体将等电位联结带就近与接地汇集排进行连接。</p>

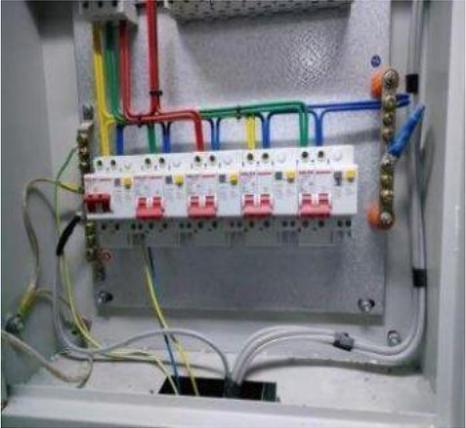
11.1 穿箱（柜）的孔洞未进行防火封堵

现象和问题	问题图片	原因	防治措施
穿箱柜的孔洞未做防火封堵

<ol style="list-style-type: none"> 1. 设计对配电箱孔洞未明确防火封堵； 2. 未按设计及规范对配电箱孔洞进行防火封堵； 3. 个别配电箱漏做防火封堵。 	<ol style="list-style-type: none"> 1. 当设计有防火要求时，柜、台、箱的进出口应做防火封堵，并封堵严密； 2. 根据设计、规范及设计选用图集等，对作业人员进行技术交底，明确防火封堵的部位、做法、要求等； 3. 当箱柜进出线布线后，按照《建筑防火封堵应用技术标准》GB/T 51410-2020中“5.3 电气线路贯穿孔口的封堵”有关规定以及参照国标图集《06D105 电缆防火阻燃设计与施工》进行防火封堵。

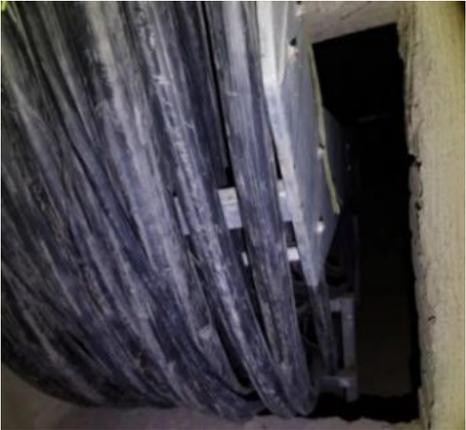
11.2 桥架穿墙、楼板处的孔洞未做防火封堵

现象和问题	问题图片	原因	防治措施
<p>桥架穿墙等处未做防火封堵</p>

<ol style="list-style-type: none"> 1. 未按设计及规范要求对桥架穿墙、楼板的孔洞进行防火封堵 2. 未配置足够的防火封堵材料。 	<ol style="list-style-type: none"> 1. 根据设计、规范及设计选用图集等，对作业人员进行技术交底，明确防火封堵的部位、做法、要求等； 2. 按照《建筑防火封堵应用技术标准》GB/T 51410-2020 中“5.3 电气线路贯穿孔口的封堵”有关规定以及参照国标图集《06D105 电缆防火阻燃设计与施工》进行防火封堵； 3. 制定材料采购计划和进场验收； 4. 与装饰装修专业保持紧密配合，避免在防火封堵前，装饰装修先行封闭桥架洞口。

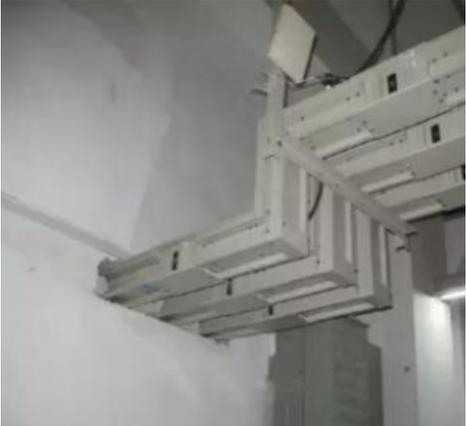
11.3 母线槽穿墙、楼板处的孔洞未做防火封堵

现象和问题	问题图片	原因	防治措施
<p>母线槽穿墙、楼板的贯穿孔未采取防火封堵措施</p>

<ol style="list-style-type: none"> 1. 未按设计及规范要求对母线槽穿墙、楼板的孔洞进行防火封堵； 2. 未配置足够的防火封堵材料。 	<ol style="list-style-type: none"> 1. 根据设计、规范及设计选用图集等，对作业人员进行技术交底，明确防火封堵的部位、做法、要求等； 2. 按照《建筑防火封堵应用技术标准》GB/T 51410-2020 中“5.3 电气线路贯穿孔口的封堵”有关规定以及参照国标图集《06D105 电缆防火阻燃设计与施工》进行防火封堵； 3. 制定材料采购计划和进场验收； 4. 与装饰装修专业保持紧密配合，避免在防火封堵前，装饰装修先行封闭桥架洞口。

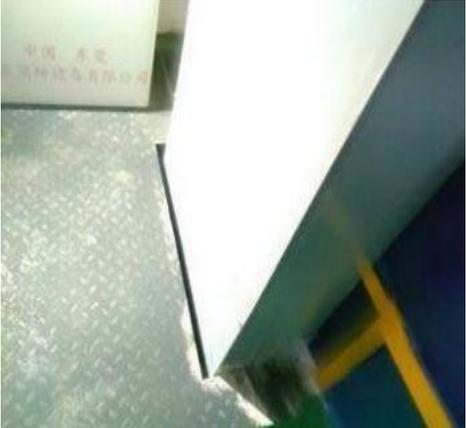
11.4 桥架进入电缆沟未采取防火封堵措施

现象和问题	问题图片	原因	防治措施
<p>桥架进入电缆沟未采取防火封堵措施</p>

<ol style="list-style-type: none"> 1. 设计未明确桥架进入电缆沟的防火封堵做法； 2. 对防火封堵做法交底不清； 3. 未用防火堵料对桥架周边及内部贯穿孔进行防火封堵。 	<ol style="list-style-type: none"> 1. 根据设计、规范及设计选用图集等，对作业人员进行技术交底，明确防火封堵的部位、做法、要求等； 2. 电缆出入电缆沟，电气竖井，建筑物，配电（控制）柜、台、箱处及管子管口处等部位应采取防火或密封措施； 3. 按照《建筑防火封堵应用技术标准》GB/T 51410-2020 中“5.3 电气线路贯穿孔口的封堵”有关规定以及参照国标图集《06D105 电缆防火阻燃设计与施工》进行防火封堵。

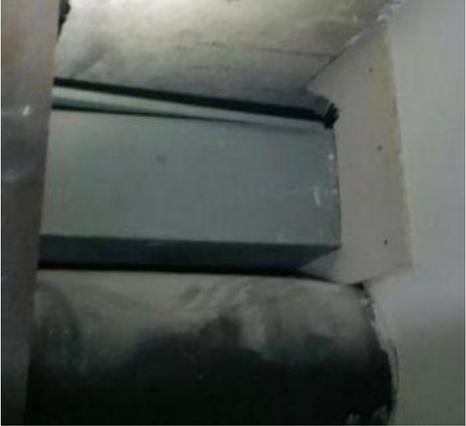
11.5 防火封堵不严密

现象和问题	问题图片	原因	防治措施
防火封堵不严密、不规范

<ol style="list-style-type: none"> 1. 作业人员不清楚防火封堵的具体做法和要求； 2. 防火封堵所需的材料未采购或数量不足； 3. 贯穿洞口封堵方式不正确、封堵不严密。 	<ol style="list-style-type: none"> 1. 根据设计、规范及设计选用图集等，对作业人员进行技术交底，明确防火封堵的部位、做法、要求等； 2. 按现场需求及时供应防火封堵材料； 3. 按照《建筑防火封堵应用技术标准》GB/T 51410-2020 中“5.3 电气线路贯穿孔口的封堵”有关规定以及参照国标图集《06D105 电缆防火阻燃设计与施工》进行防火封堵； 4. 桥架内腔的间隙用防火堵料封堵严密。

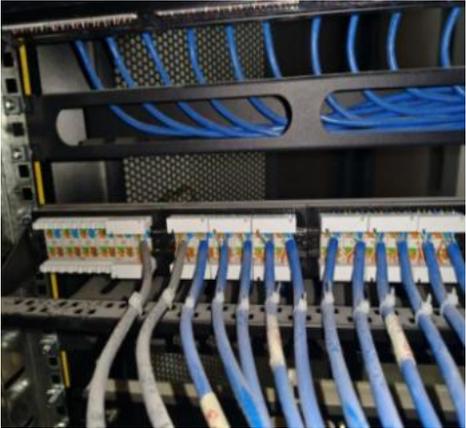
1.1 线缆端头无回路标识

现象和问题	问题图片	原因	防治措施
<p>线缆终端无 标记标识</p>

<ol style="list-style-type: none"> 1. 未配置标签器材； 2. 以临时标记作为正式标识。 	<ol style="list-style-type: none"> 1. 配置齐全标签器材； 2. 在终端接线时，将临时标记替换未正式标识。

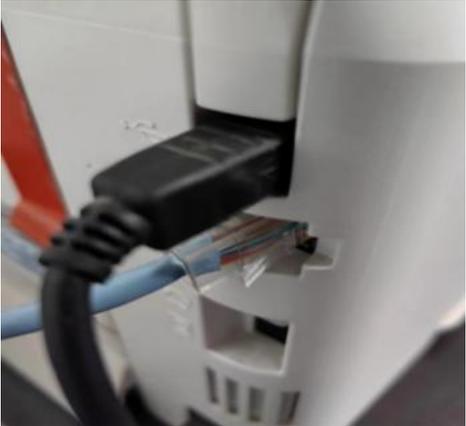
1.2 数据线与设备连接问题

现象和问题	问题图片	原因	防治措施
<p>数据线与设备虚接</p>

<p>1. 水晶插头未插接到位； 2. 在检修或测试等时，导致连接头产生松动。</p>	<p>1. 将网线水晶头的压条向下压住，轻轻往里一按，听到“咔嚓”一声，网线接口便插好了； 2. 在完成检修和测试时，应对水晶插头插接情况进行检查，确保插接无松动。</p>

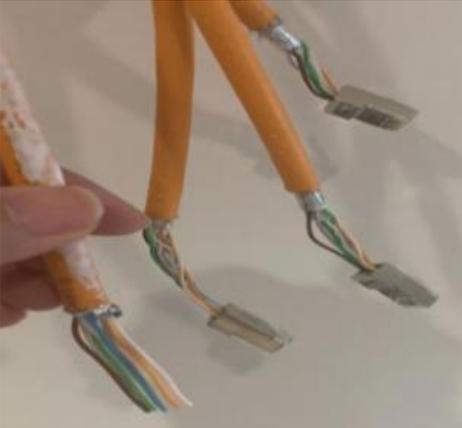
1.3 网络水晶头接线质量问题

现象和问题	问题图片	原因	防治措施
网络水晶头接线质量问题

<ol style="list-style-type: none"> 未按标准施工，网线芯线的压接顺序错误； 压接不到位，致使接触不良； 芯线与水晶头连接时插接不到位。 	<ol style="list-style-type: none"> 对绞线与8位模块式通用插座相连时，必须按色标和线对顺序进行卡接；插座类型、色标和编号应符合《综合布线工程验收规范》GB50312中图6.0.2的规定。两种连接方式均可采用，但在同一布线工程中两种连接方式不应混合使用； 网络线头排序后修剪平齐，并插入到位； 施工时配备合格工具，按压接操作工艺制作； 接线完成后，用网线测试仪检测且符合标准。
