四川省建筑工程 常见质量问题防治手册

（机电篇）

四川省住房和城乡建设厅

2024年4月

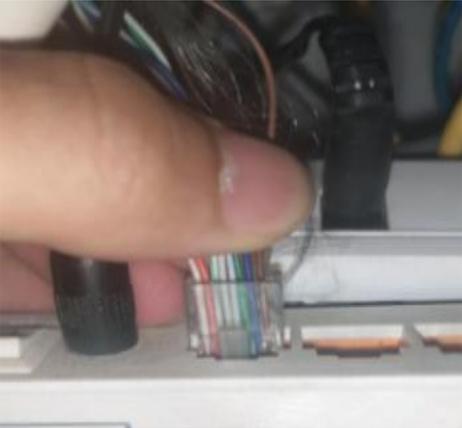
<ol style="list-style-type: none"> 双绞线退绞，影响线缆传输效果； 网线外保护层剥削过长； 未使用标准工具压接。 	<ol style="list-style-type: none"> 压接时应逐对拧开并放入配线架相对的端口，使用标准的压线工具进行压接，并压紧压实； 按水晶头插入深度略长剥削网线外保护层长度，剪齐线头后与插入深度一致； 对绞电缆终接时，每对对绞线应保持扭绞状态，扭绞松开长度对于5类电缆不应大于13mm；对于6类电缆应尽量保持扭绞状态，减小扭绞松开长度。

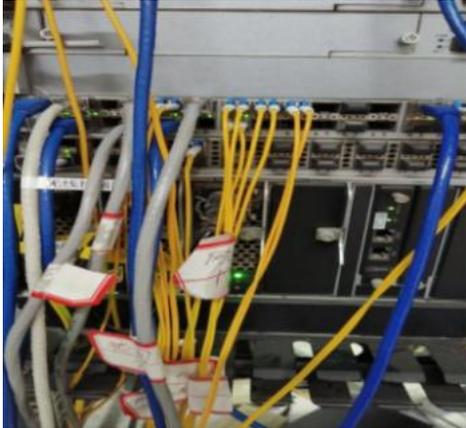
1.4 连接设备的线缆预留量不足

现象和问题	问题图片	原因	防治措施
<p>终端线缆预留长度不足</p>

<ol style="list-style-type: none"> 1. 施工工序有误, 未先进行理线就直接进行终接; 2. 施工时未考虑好线缆到设备的连接问题。 	<ol style="list-style-type: none"> 1. 终接前, 应先按回路进行整理、绑扎固定; 2. 敷设线缆时, 应根据接口位置预留足够的余量, 不应过短。

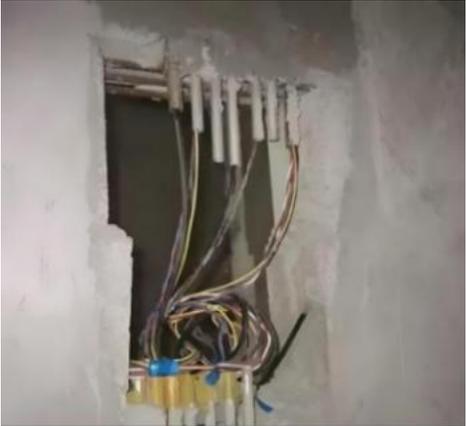
1.5 先穿线后安装家居配线箱

现象和问题	问题图片	原因	防治措施
家居配线箱 安装难度大

<ol style="list-style-type: none"> 1. 施工工序错误, 即还未安装箱体就先穿线; 2. 箱体供货滞后。 	<ol style="list-style-type: none"> 1. 根据土建施工进度, 提前做好采购计划和供货; 2. 配合土建砌筑墙体时, 同步配管将箱体预埋到位。

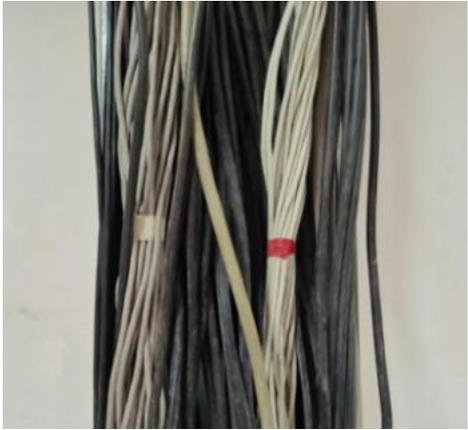
1.6 线槽内线缆敷设杂乱

现象和问题	问题图片	原因	防治措施
槽盒内线缆 杂乱

<ol style="list-style-type: none"> 1. 施工前未对线缆敷设进行规划; 2. 未按合理顺序敷设电缆; 3. 桥架容量不足; 4. 线缆未整理绑扎固定。 	<ol style="list-style-type: none"> 1. 施工前对线路敷设顺序进行规划; 2. 线缆在槽盒里敷设时,应捆扎成束,按规范固定在线槽内并盖好线槽盖板; 3. 根据线缆走向、型号规格及规范要求,复核和选择桥架规格。

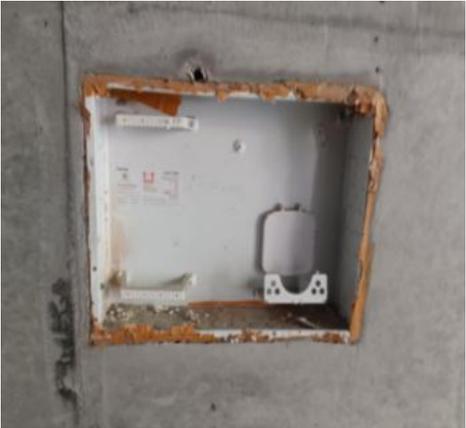
1.7 家居配线箱缺少电源

现象和问题	问题图片	原因	防治措施
家居配线箱内无电源

<ol style="list-style-type: none"> 1. 设计未对家居配线箱配置电源； 2. 设计未明确网络架构； 3. 家居配线箱规格偏小，无法安装电源。 	<ol style="list-style-type: none"> 1. 在图纸会审时，提请明确网络构架和配置交流电源； 2. 根据设计和规范选择合适大小的箱体，并合理排布箱内布局，为独立电源安装预留线缆及空间； 3. 距家居配线箱水平 0.15m~0.20m 处应预留 AC220V 电源接线盒，接线盒面板底边与家居配线箱面板底边齐平，插座接线盒与家居配线箱之间应预埋金属导管； 4. 家居配线箱规格宜为 300(H)×400(W)×120(D)，如箱内需安装路由器、CATV 分支分配器等设备，尺寸应相应增大。

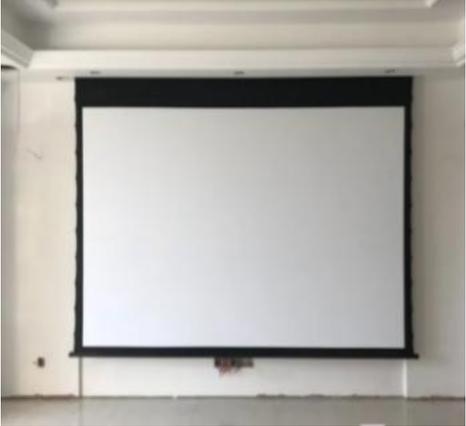
2.1 投影幕布和投影仪支架的现场定位不准

现象和问题	问题图片	原因	防治措施
<p>投影画面过小或超过幕布</p>

<ol style="list-style-type: none"> 1. 投影幕布定位偏差过大； 2. 投影仪支架现场定位有误或安装歪斜； 3. 对设备参数不熟悉且未进行复核。 	<ol style="list-style-type: none"> 1. 施工前，熟悉设备参数，明确其调焦范围； 2. 定位时采用红外等水平仪辅助安装，确保设备安装的水平度。

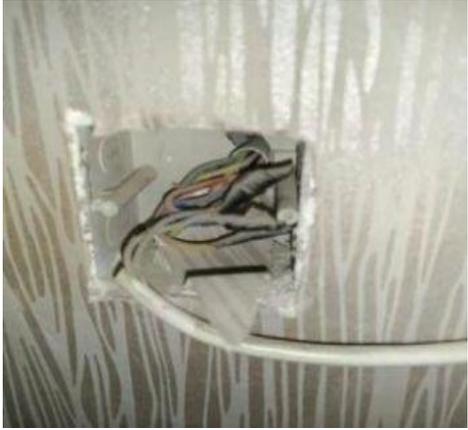
2.2 信号线中间接头

现象和问题	问题图片	原因	防治措施
<p>图像、音频 不稳定</p>

<ol style="list-style-type: none"> 1. 未对线路长度进行测量，所穿线缆长度不够； 2. 线缆不够长时，未更换合适长度的线缆，而采用中间接头接续。 	<ol style="list-style-type: none"> 1. 根据线路路径，确定线缆长度并一次性敷设到位，不得进行中间接头； 2. 施工时，线缆长度不够时，更换合适长度的线缆。

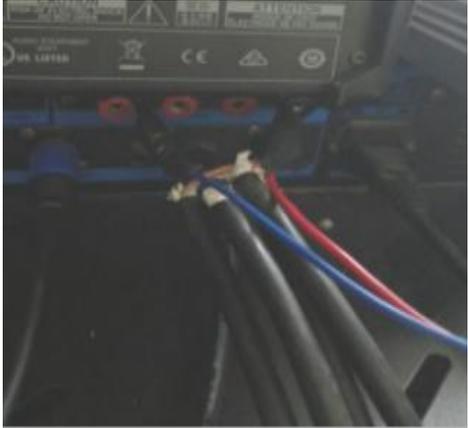
2.3 音频头和视频头的连接芯线未焊接

现象和问题	问题图片	原因	防治措施
音频、视频信号不稳定

<ol style="list-style-type: none">1. 施工时，音频、视频的铜芯连接接头处未焊接；2. 焊接存在虚焊。	对音频头、视频头对照接线图逐一接线，并上锡焊接，不得有虚焊。

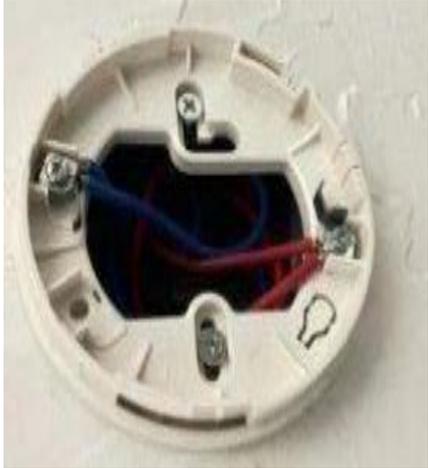
3.1 导线直接在探测器底座上并头连接

现象和问题	问题图片	原因	防治措施
<p>底座接线方法错误</p>

<ol style="list-style-type: none"> 1. 简化施工工序； 2. 在底座接线时，导线未先并头，直接在底座端子连接。 	<ol style="list-style-type: none"> 1. 配置齐全导线缠绕搪锡连接所需器材和材料，并对施工工艺进行详细交底； 2. 设备底座安装时，应利用在线盒内将导线缠绕搪锡连接后，再与设备底座连接，不得串联。

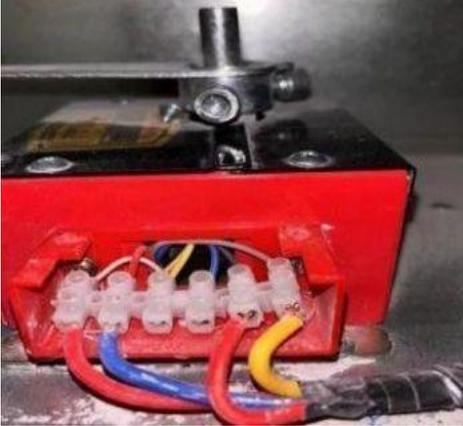
3.2 多股导线未搪锡或未用端子压接

现象和问题	问题图片	原因	防治措施
<p>多股导线直接压接在端子上</p>

<ol style="list-style-type: none"> 1. 未对多股铜芯线进行拧紧搪锡； 2. 未采用插接式端子连接。 	<p>截面积在 2.5mm^2 及以下的多芯铜芯线应拧紧搪锡后再与设备或器具的端子连接；截面积大于 2.5mm^2 的多芯铜芯线在与插接式端子连接前，应拧紧搪锡。</p>

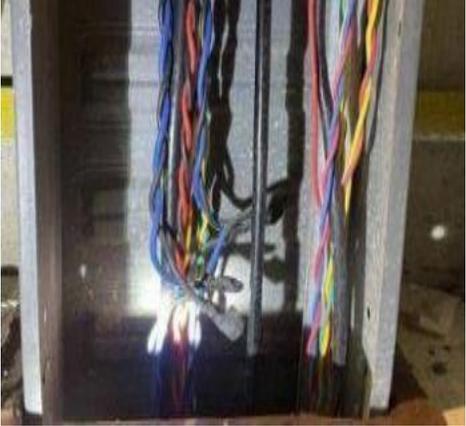
3.3 导线在线槽内接头

现象和问题	问题图片	原因	防治措施
<p>导线在线槽内接头</p>

<ol style="list-style-type: none"> 1. 未根据线缆路径对线缆长度进行测量； 2. 导线长度不够，直接在线槽内接头，未在线槽外侧设转线盒。 	<ol style="list-style-type: none"> 1. 应根据线路走向测量线缆长度，并根据测算长度下料或定制； 2. 当发生中间接线时，应在线槽外侧设置明装接线盒，在接线盒内采用缠绕搪锡等连接。

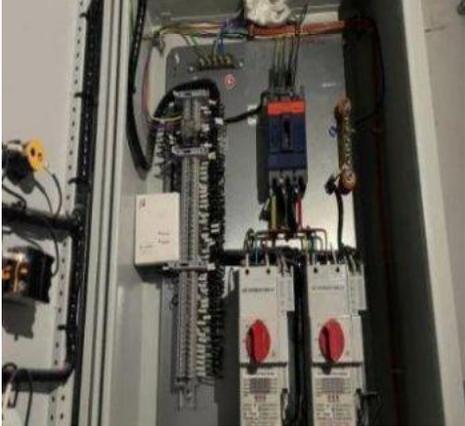
3.4 模块安装位置错误

现象和问题	问题图片	原因	防治措施
<p>模块安装位置错误</p>

<ol style="list-style-type: none"> 1. 模块安装在配电箱（柜）内； 2. 未按设计和规范设置模块箱。 	<ol style="list-style-type: none"> 1. 每个报警区域的模块相对集中设置在本区域专用金属模块箱内； 2. 未集中设置的模块严禁设置在配电箱（柜）内，可安装在墙体、顶板上，并设置不小于 100mm×100mm 的永久性标识。

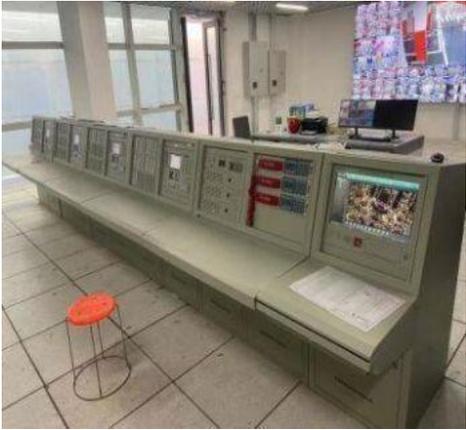
3.5 落地式控制设备直接安装静电地板上

现象和问题	问题图片	原因	防治措施
<p>落地式控制设备直接放在静电地板上</p>

<ol style="list-style-type: none"> 1. 施工前未核查静电地板高度，设备基础制作高度不够； 2. 未制作和安装设备型钢基础。 	<ol style="list-style-type: none"> 1. 防静电架空活动地板不应承受机柜重量； 2. 按设备机柜的底平面尺寸制作型钢基础，型钢基础直接与地面固定，机柜固定在型钢基础上。

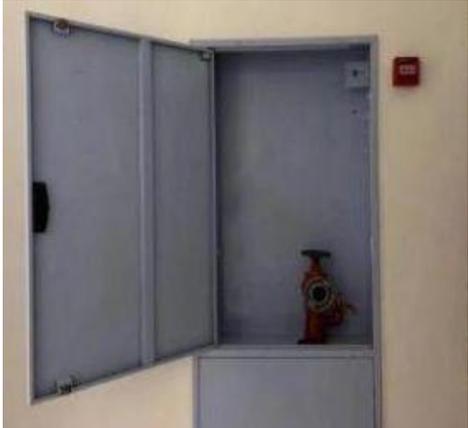
3.6 消火栓按钮安装在消火栓箱外的墙上

现象和问题	问题图片	原因	防治措施
<p>消火栓按钮安装在消火栓箱外的墙面上</p>

<ol style="list-style-type: none"> 1. 按钮设计在消火栓箱外的墙面上； 2. 预埋接线盒位置不正确。 	<ol style="list-style-type: none"> 1. 对消火栓按钮设置在箱外的，在图纸会审时，提请设计确认变更，将消火栓按钮改为在消火栓内设置； 2. 结合消火栓箱安装位置以及箱内按钮支架位置预埋按钮接线盒。

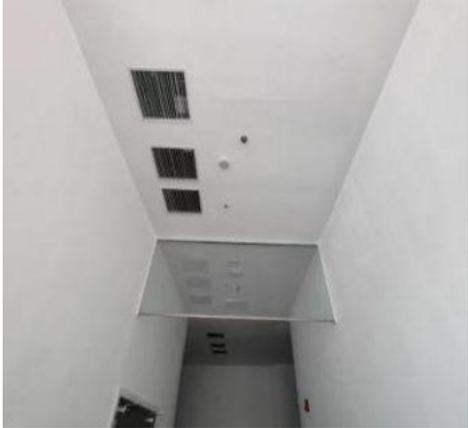
3.7 探测器距离空调送风口距离太近

现象和问题	问题图片	原因	防治措施
<p>探测器距离空调送风口距离太近</p>

<ol style="list-style-type: none"> 1. 安装前，天棚上末端设备未进行综合排布； 2. 专业施工协调配合不好； 3. 设备定位错误。 	<ol style="list-style-type: none"> 1. 施工前，对天棚末端设备点位进行综合排布和调整，探测器应距离空调出风口不小于1.5米，且宜接近回风口； 2. 设备安装前应根据综合排布图做好定位复核工作。

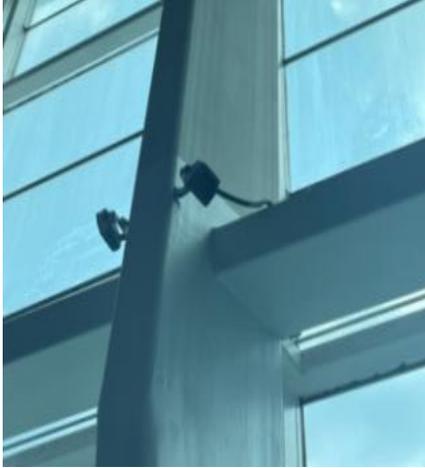
3.8 线性光束感烟探测器角度发生偏移

现象和问题	问题图片	原因	防治措施
<p>线性光束感烟探测器角度发生偏移</p>

<ol style="list-style-type: none"> 1. 光束感烟探测器的发射端和接收端（含反射板式）安装在易振动或易发生位移的结构上； 2. 安装不牢固，支架、锁定螺母固定不到位。 	<ol style="list-style-type: none"> 1. 安装之前应对探测器安装位置的结构进行稳定性分析； 2. 应安装在固定结构，且不易受日光和人工光源干扰； 3. 调试完成之后，应将锁定螺栓可靠锁定。

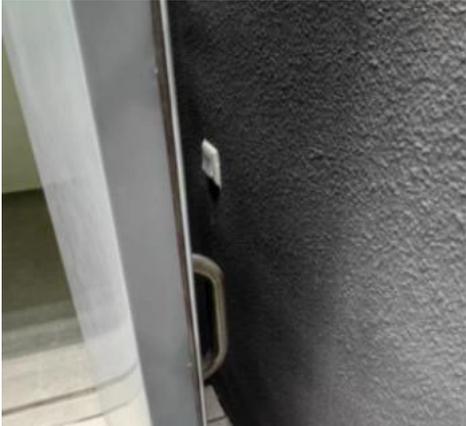
4.1 出门按钮使用不便

现象和问题	问题图片	原因	防治措施
<p>出门按钮 使用不便</p>

<ol style="list-style-type: none"> 1. 没有明显的标识； 2. 出门按钮的安装位置比较隐蔽。 	<ol style="list-style-type: none"> 1. 预埋导管前，应充分考虑预埋位置，将按钮安装在便于观察到的位置； 2. 施工完成后张贴明显标识。

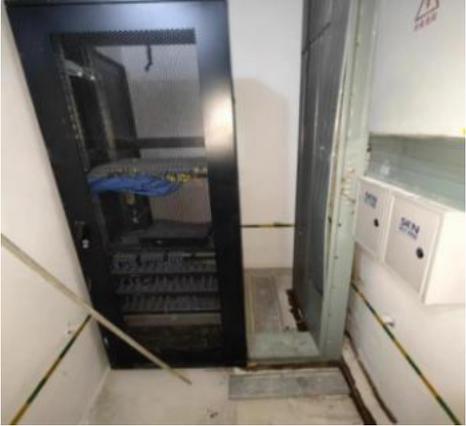
5.1 未预留机柜检修位置

现象和问题	问题图片	原因	防治措施
<p>机柜没有检修位置</p>

<ol style="list-style-type: none"> 1. 房间空间小，不够预留机柜检修位置； 2. 设备布置不合理。 	<ol style="list-style-type: none"> 1. 核实设备间的空间大小，施工前与设计充分沟通，解决空间小的布置问题； 2. 根据空间优化设备布置。

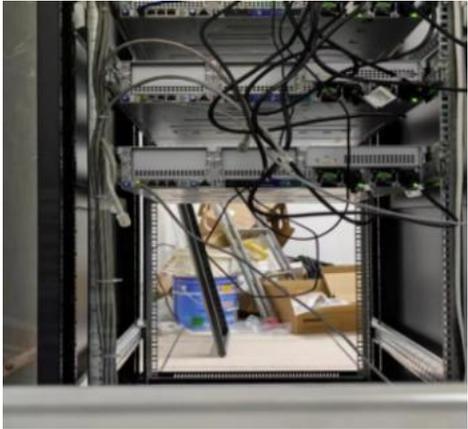
5.2 机柜内线缆杂乱

现象和问题	问题图片	原因	防治措施
<p>机柜内线缆 凌乱</p>

<ol style="list-style-type: none"> 1. 施工工序有误，未先整理线缆就进行终端头制作； 2. 线缆预留长度不足。 	<ol style="list-style-type: none"> 1. 技术交底时，应明确施工工序和工艺要求； 2. 按接线位置，对线缆进行整理绑扎； 3. 依据机柜大小及设备连接位置预留线缆。

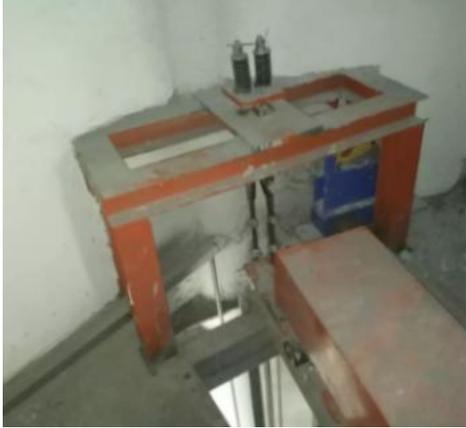
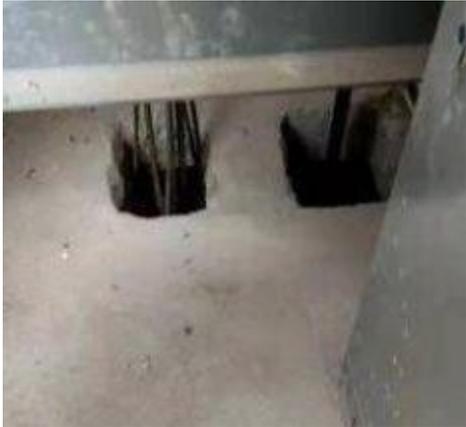
1.1 机房孔洞预留及防护不准确

现象和问题	问题图片	原因	防治措施
悬挂装置预留孔洞位置不准确，过大或过小；孔洞四周无防水台或高度不够。

<ol style="list-style-type: none"> 1. 孔洞预留时未确定电梯生产厂家，无对应机房孔洞布置图设计； 2. 孔洞预留未按电梯生产厂家设计图纸施工； 3. 未按要求砌筑台缘或砌筑高度不够。 	<ol style="list-style-type: none"> 1. 孔洞位置预留时，应参照所订电梯厂家机房孔洞布置图进行悬挂装置孔洞位置预留； 2. 机房内悬挂装置与楼板孔洞边间隙应为 20~40mm，通向井道的孔洞四周应设置高度不小于 50mm 的台缘； 3. 电梯安装单位进场施工前，应按照电梯机房预留孔洞布置要求与土建单位进行施工质量交接验收。

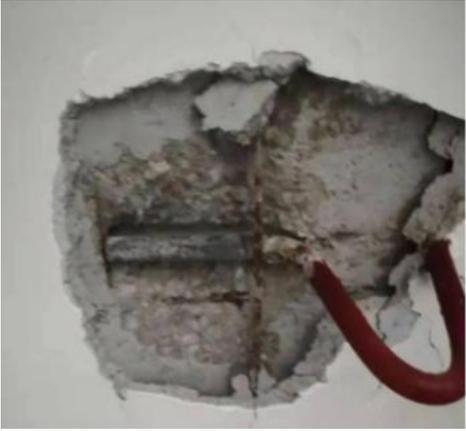
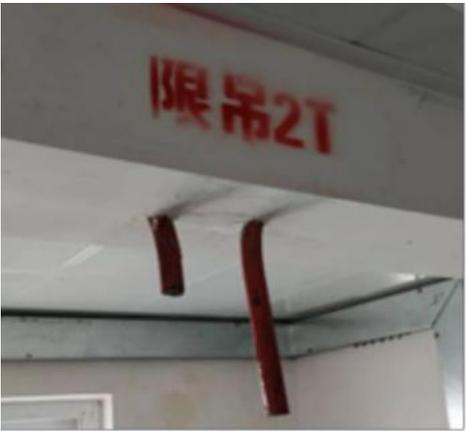
1.2 吊钩位置不正确，承载能力不足

现象和问题	问题图片	原因	防治措施
<p>吊钩未预埋、吊钩位置不正确，承载能力不足，未做吊钩限载标识</p>

<ol style="list-style-type: none"> 1. 吊钩规格型号、预埋位置与设计不符； 2. 吊钩未与面筋焊接或绑扎、未设置附加箍筋或加强筋； 3. 距主机空间距离小。不能满足主机安装要求； 4. 未做吊钩限重标识。 	<ol style="list-style-type: none"> 1. 吊钩材料、规格型号、制作方式，应符合电梯土建布置图的吊钩定位及承载能力要求； 2. 吊钩预埋施工应按结构详图，与面筋焊接或绑扎、并设置附加箍筋或加强筋； 3. 吊钩下部净空，应保证电梯驱动主机旋转部件的上方有不小于 0.30m 的垂直净空距离； 4. 应在承重梁或吊钩上标明最大允许载荷标识； 5. 电梯安装单位进场施工前，应按照规范要求与土建单位进行交接验收。

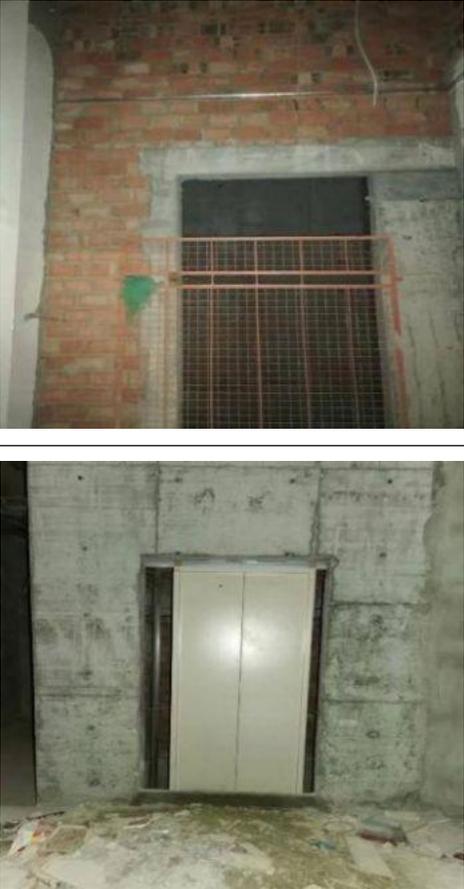
1.3 井道结构及预留门洞偏差

现象和问题	问题图片	原因	防治措施
<p>井道平面尺寸、垂直度偏差过大；预留门洞相对尺寸、层门中心线偏差过大</p>

<ol style="list-style-type: none"> 1. 电梯型号与井道尺寸不符；土建施工时未提供电梯厂家确定的土建施工图； 2. 井道构造及门洞预留未按图施工； 3. 建筑结构施工质量偏差。 	<ol style="list-style-type: none"> 1. 根据电梯型号，提供电梯生产厂家的土建施工图及对应质量控制标准；并对土建施工单位技术交底。 2. 土建结构交接验收中，不符合安装要求的及时提出；不宜修正的与建设单位、土建单位和设计单位协商，采取相应的补救措施。 3. 电梯井道允许偏差应符合： <ul style="list-style-type: none"> 当电梯行程高度$\leq 30\text{m}$时为$0\sim+25\text{mm}$； 当电梯行程高度$> 30\text{m}$，且$\leq 60\text{m}$时为$0\sim+35\text{mm}$； 当电梯行程高度$> 60\text{m}$，且$\leq 90\text{m}$时为$0\sim+50\text{mm}$； 当电梯行程高度$> 90\text{m}$时，允许偏差应符合土建布置图要求

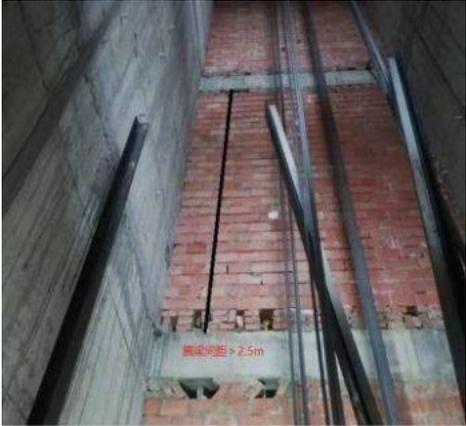
1.4 井道预留圈梁位置偏移

现象和问题	问题图片	原因	防治措施
<p>预留圈梁间距偏差，或宽度、高度不够。</p>

<ol style="list-style-type: none"> 1. 电梯井道设计时疏漏； 2. 未按照电梯井道土建布置图施工。 	<ol style="list-style-type: none"> 1. 设计单位与电梯厂家及安装单位应提前进行接洽，严格按照所订电梯井道布置图要求进行圈梁位置预留设计； 2. 设计单位应按照规定进行导轨圈梁位置设计。确保每根导轨至少设置两个导轨支架，支架间距不大于 2.5m。当不能满足此要求时，应有措施保证导轨安装满足 GB7588-2020 中规定的许用应力和变形要求； 3. 混凝土构件的强度应符合土建布置图要求。

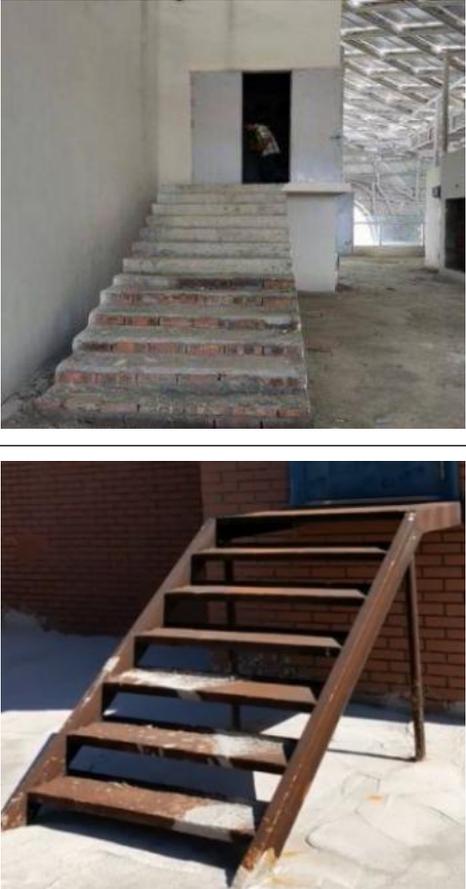
1.5 通往机房和滑轮间的通道设置不当

现象和问题	问题图片	原因	防治措施
<p>未设置楼梯或爬梯，梯子无护栏或护栏高度不够。</p>

<p>1. 爬梯、防护栏设计时，未按照电梯相关规范标准要求进行设计；</p> <p>2. 土建施工单位未按设计图纸制作、施工。</p>	<p>1. 优先考虑全部使用楼梯，如果不能用楼梯，可以使用符合下列条件的梯子： 通往机房和滑轮间的通道不应高出楼梯所到平面 4m；梯子应牢固地固定在通道上而不能被移动；梯子高度超过 1.5m 时，其与水平方向夹角应在 $65^{\circ} \sim 75^{\circ}$ 之间，且不易滑动或翻转；梯子净宽不应小于 0.35m，其踏板深度不应小于 25mm。对于垂直设置的梯子踏板与梯子后面墙的距离不应小于 0.15m。踏板的设计荷载应为 1500N；靠近梯子顶端，至少应设置一个容易握到的把手；梯子周围 150 的水平距离内，应能防止来自梯子上方落物的危险；</p> <p>2. 在一个机房内，当有两个以上不同平面的工作平台，且相邻平台高度差大于 0.5m 时，应设置楼梯或台阶，并应设置高度不小于 0.9m 的安全防护栏杆；</p> <p>3. 土建施工单位应按设计图纸要求施工，保证防护栏高度与爬梯牢固性。</p>

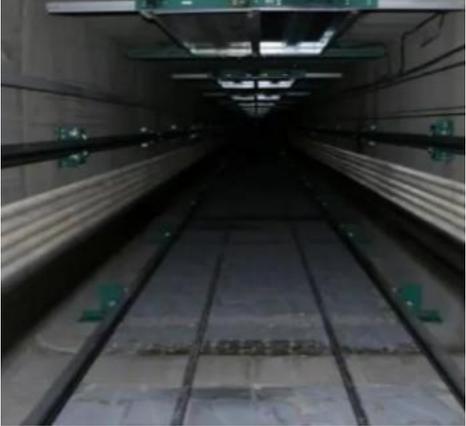
1.6 机房及井道照明设置不当

现象和问题	问题图片	原因	防治措施
<p>机房照度不足；井道未设置永久性电气照明或照度不足。</p>

<ol style="list-style-type: none"> 1. 机房照明设计照度不足或未根据设备安装位置进行灯具安装调整。 2. 电气设计遗漏井道照明或施工单位施工遗漏。 	<ol style="list-style-type: none"> 1. 机器空间和滑轮间应设置永久安装的电气照明,人员需要工作的任何地方的地面照度至少为 200lx,工作区域之间供人员移动的地面照度至少为 50lx。 2. 井道应设置永久安装的电气照明装置,即使所有的门关闭时,轿厢位于井道内整个行程的任何位置也能达到下列要求的照度: <ul style="list-style-type: none"> 轿顶垂直投影范围内轿顶以上 1.0m 处的照度至少为 50lx; 底坑地面人员可以站立、工作和(或)工作区域之间移动的任何地方,地面上 1.0m 处的照度至少为 50lx; 在上述区域之外,照度至少为 20lx,但轿厢或部件形成的阴影除外。必要时在轿顶可设置附加的灯。

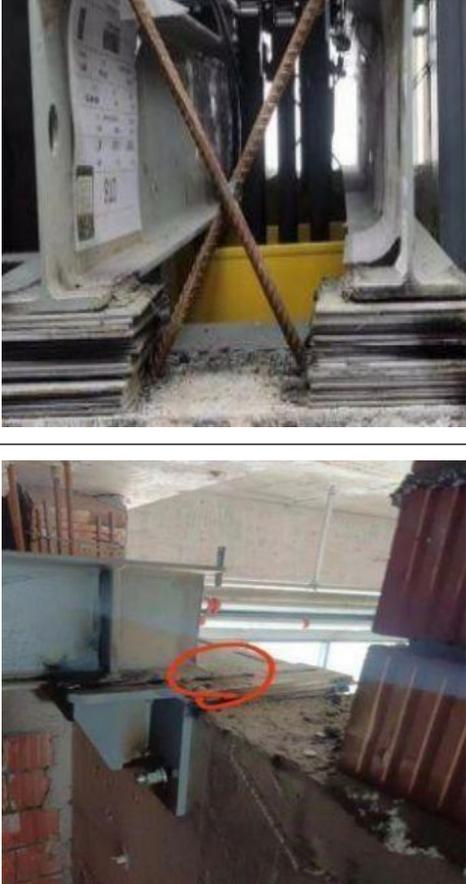
2.1 曳引机承重梁安装不合格

现象和问题	问题图片	原因	防治措施
<p>预埋钢板未正确固定；承重梁长度、位置、水平度偏差。</p>

<ol style="list-style-type: none"> 1. 预埋钢板制作安装时，未与承重墙(梁)钢筋搭接、锚固； 2. 承重梁埋入承重墙内支撑长度不够或未超过墙厚中心，安放位置不正确，水平偏差大； 3. 承重梁固定螺栓孔位置用气割开孔，开孔过大或损伤工字钢立筋； 4. 承重梁位置确定时测量方法不正确，造成承重梁移位。 5. 未进行隐蔽验收。 	<ol style="list-style-type: none"> 1. 承重梁钢板预埋时，严格按设计及规范要求施工； 2. 埋入承重墙内的曳引机承重梁，其支撑长度宜超过墙厚中心 20mm，且不应小于 75mm； 3. 禁止随意切割承重梁，曳引机直接固定在承重梁上时，必须实测并采用机械开孔。对严重损伤到工字钢立筋的，需更换承重梁； 4. 曳引机承重梁位置，应根据井道平面布置基准线、轿厢中心线和对重中心线及机器底盘螺栓孔位置来确定。 5. 曳引机承重梁安装属于隐蔽工程，安装完成自检合格后，应及时组织隐蔽验收。

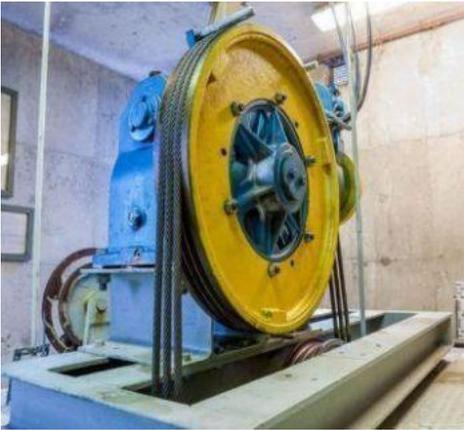
2.2 电梯旋转部件未做标识

现象和问题	问题图片	原因	防治措施
<p>旋转部件无标识或标识颜色不正确，无运行方向箭头及文字说明。</p>

<ol style="list-style-type: none"> 1. 安装前未进行针对性技术交底。 2. 施工漏设旋转部件标识 	<ol style="list-style-type: none"> 1. 加强安装施工人员相关知识培训，安装前针对性技术交底； 2. 电梯旋转部件，应按照相关规范要求进行标识。带防护装置的曳引轮、盘车手轮、制动轮及任何类似的光滑圆形部件应涂成黄色，至少转动部分涂成黄色，并用红色箭头标明旋转方并用文字说明。

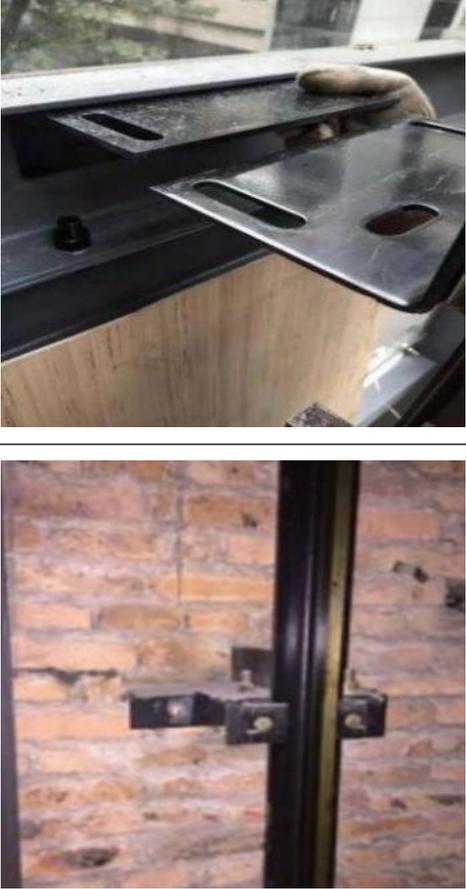
3.1 导轨支架安装不牢固

现象和问题	问题图片	原因	防治措施
<p>支架松动、间断焊、单面焊；不水平、外端下垂；膨胀螺栓过长、砖墙采用锚栓固定</p>

<ol style="list-style-type: none"> 1. 支架锚栓或支架埋深不足；混凝土强度低，灌注时墙洞未冲净湿透； 2. 支架临时固定后未测量水平度或固定支架的混凝土未完全凝固，就作受力支撑，导致变形。 3. 锚栓钻孔不匹配、圈梁混凝土强度不符合设计或相关规范要求； 4. 支架焊接质量差。 	<ol style="list-style-type: none"> 1. 埋入式支架预埋件入墙深度不宜小于 120mm，支架开脚后，应用水将墙洞冲净湿透，用设计规定的混凝土固定，并用水平尺校正上平面。 2. 先安装上下两个支架，待混凝土完全凝固后，把标准线捆扎在上、下两支架上，然后按标准线逐个安装。 3. 用建筑锚固固定时应选用匹配的钻头打孔。采用建筑锚栓安装的导轨支架，只能用于具有足够强度的混凝土井道构件上。 4. 焊接式支架所有焊缝应连续，并应双面焊，焊接时应防止预埋铁板过热变形，支架点焊在预埋铁板上后，应检查水平度，达到标准后再焊接。

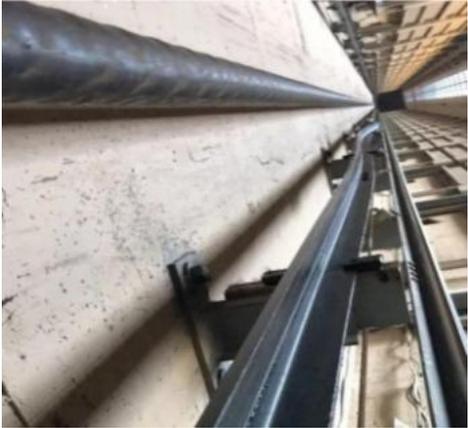
3.2 导轨垂直度超差

现象和问题	问题图片	原因	防治措施
<p>导轨垂直度超差导致电梯晃动、抖动。</p>

<ol style="list-style-type: none"> 1. 导轨弯曲导致导轨安装时垂直度超差 2. 导轨连接方式不正确, 用螺栓直接固定或焊接固定; 3. 校轨工序执行不严格; 4. 导轨顶面间隙过小, 导轨热胀冷缩时, 使导轨弯曲。 	<ol style="list-style-type: none"> 1. 导轨安装前先检查, 对弯曲的导轨要先调直。 2. 不得采用螺栓直接固定或焊接固定的导轨, 应用压板固定; 3. 安装后采用专用校轨卡板自下而上初校, 导板与导轨的连接螺栓暂不拧紧, 用导轨卡板精调后, 逐个拧紧压板螺栓和导轨连接板螺栓。 4. 两列导轨顶面间的距离偏差应为: 轿厢导轨 $0 \sim +2\text{mm}$; 对重导轨 $0 \sim +3\text{mm}$。 每列导轨工作面(包括侧面与顶面)与安装基准线每 5m 的偏差均不应大于下列数值: 轿厢导轨和设有安全钳的对重(平衡重)导轨为 0.6mm; 不设安全钳的对重(平衡重)导轨为 1.0mm。 对于铅垂导轨的电梯, 安装完成后检测导轨时, 对每 5m 长度相对铅垂线分段连续检测(至少测 3 次), 取测量值间的相对最大偏差, 其值应不大于上述规定值的 2 倍。

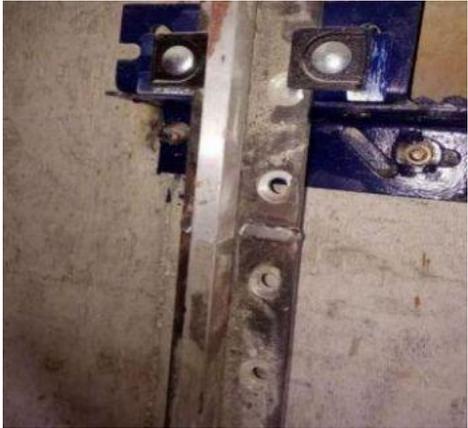
3.3 导轨接头不正确连接及修平长度不足

现象和问题	问题图片	原因	防治措施
<p>电梯在接头处晃动，导轨靴损快，导轨弯曲。</p>

<ol style="list-style-type: none"> 1. 未采用接头板连接 2. 导轨工作面接头处有连续缝隙，或局部缝隙超差， 3. 导轨接头处有台阶超标，修光长度不足。 	<ol style="list-style-type: none"> 1. 采用导轨接头板连接，接头处的不平行度，不能大于 0.05。 2. 用 0.05mm 塞尺及 300mm 钢直尺检查导轨工作面间隙，超过范围的可用榔头垫上木方进行调整，调整完成后紧固连接接头板的螺栓。 3. 导轨校正后应修光，接头台阶应不大于 0.05mm，修光长度应在 150mm 以上； 4. 不设安全钳的对重(平衡重)导轨接头处缝隙不应大于 1.0mm，导轨工作面接头处台阶不应大于 0.15mm。

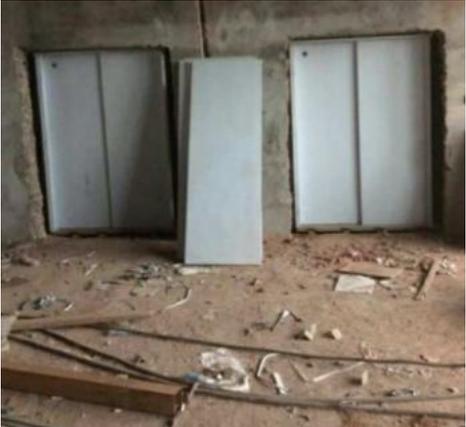
4.1 层门安装偏差大

现象和问题	问题图片	原因	防治措施
<p>门与门套不垂直、不平行，开关门不平稳，门扇与门套间隙超标，开关门摩擦。</p>

<ol style="list-style-type: none"> 1. 门、门套、门扇变形； 2. 层门地坎安装时，基准线放线不准，不平行，造成安装误差。 3. 门、门套、门扇安装完毕后，未进行有效调整垂直度 4. 层门导轨安装时未清理滑道、地坎槽。 	<ol style="list-style-type: none"> 1. 安装前检查门、门套、门扇是否变形，并进行必要的调整或更换。 2. 层门地坎安装时，基准线应准确。 3. 门套与层门安装完毕后进行相应调整，检查其垂直度与门缝间隙，与层门联动的轿门部件与层门地坎之间、层门门锁装置与轿厢地坎之间的间隙应为5~10mm。 层门关闭后，门扇之间及立柱、门楣和地坎之间的间隙，对乘客电梯不应大于6mm；对载货电梯不应大于8mm。 门扇与门扇、门扇与立柱之间的间隙允许大于规定值，对旁开门不应大于30mm；对中分门总和不应大于45mm。 4. 在吊挂层门门扇时，要先将滑道、地坎槽清理干净，并检查门滑轮是否转动灵活。

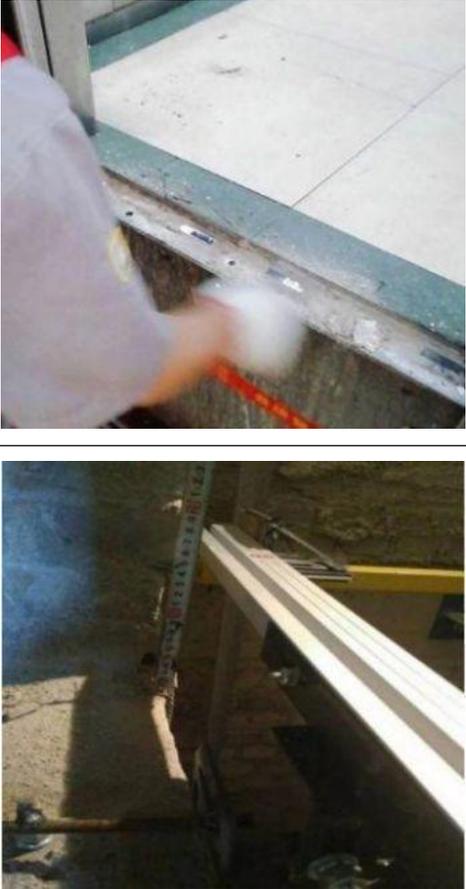
4.2 地坎安装偏差大

现象和问题	问题图片	原因	防治措施
<p>地坎不水平、无过渡斜坡、晃动、不在同一标高。</p>

<p>层门地坎的安装不高于最终地面；未有用混凝土浇实或达到强度即安装门框等。</p>	<ol style="list-style-type: none"> 1. 依据地面标准线，确定地坎上平面的标高。 2. 地坎安装完成，用 C20 以上细石混凝土或同等强度的砂浆浇筑坎，校正稳固，达到强度安装门框等部件。 3. 地坎应高出地面 2~5mm，外沿地面宜向出口方向成小坡度的坡道。

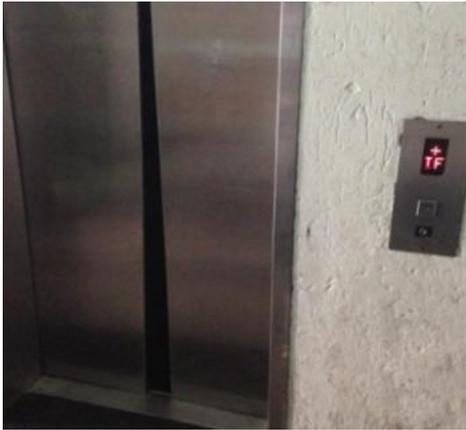
4.3 层门自闭性差

现象和问题	问题图片	原因	防治措施
<p>层门自动 闭合不畅或不 能自动闭合</p>

<ol style="list-style-type: none"> 1. 层门的地槽有异物卡阻，导轨滑道脏，未清理 2. 层门自闭装置损坏失灵 	<ol style="list-style-type: none"> 1. 定期清理层门地槽、导轨滑道，保持槽内无异物，滑道无油污与尘土结块。 2. 定期检查层门自闭装置，确保钢丝绳重块式的钢丝绳无折弯、重块无脱落；折臂式弹簧式的折臂无变形、弹簧无老化折断。

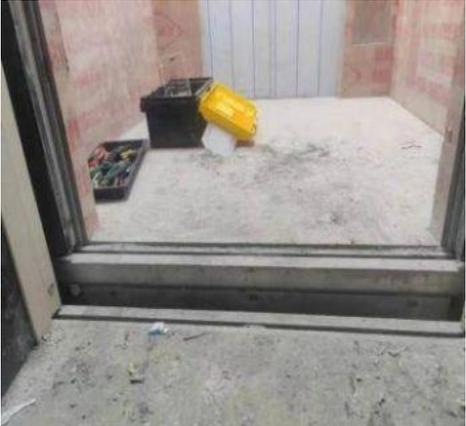
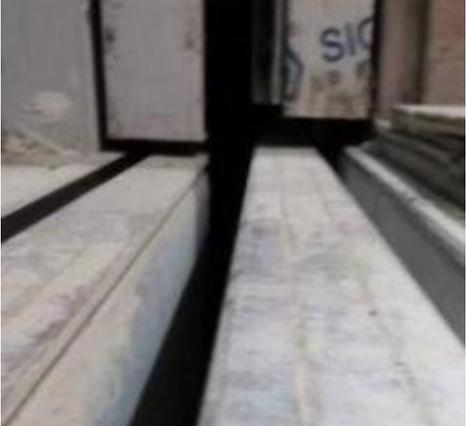
4.4 层门地坎与轿厢配合尺寸超标

现象和问题	问题图片	原因	防治措施
<p>轿厢地坎与层门地坎间距不一致、不平行，偏差超标。</p>

<ol style="list-style-type: none"> 1. 层门地坎建筑结构超差。 2. 安装基准两线不平行或层门地坎与轿厢间距偏差。 	<ol style="list-style-type: none"> 1. 凿去高出地坎边沿垂直平面的部分。 2. 层门地坎安装前，应根据精校后的轿厢导轨位置的样板架，悬挂放下的标准线确定位置。

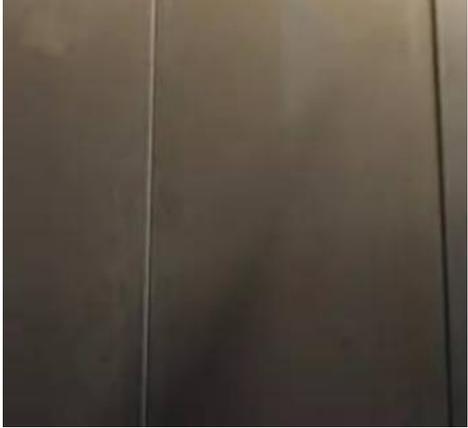
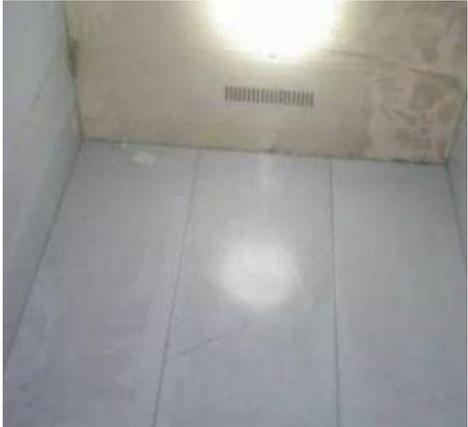
5.1 轿厢组组装不符合要求

现象和问题	问题图片	原因	防治措施
壁板结合处高低不平、 缝隙大，轿厢 水平度超差。

<ol style="list-style-type: none"> 1. 未按照轿厢组装顺序及工艺要求进行装配，底梁、立柱、上梁水平度与垂直度超差。 2. 运行时轿厢地板水平度超标。 	<ol style="list-style-type: none"> 1. 按照电梯厂家轿厢组装图进行拼装，每一工序均按相关规范控制轿厢部件水平度及垂直度。 2. 轿厢组装完成后，应进行安装调整。确保正常运行时，轿厢地板的水平度不应超过 3/1000。

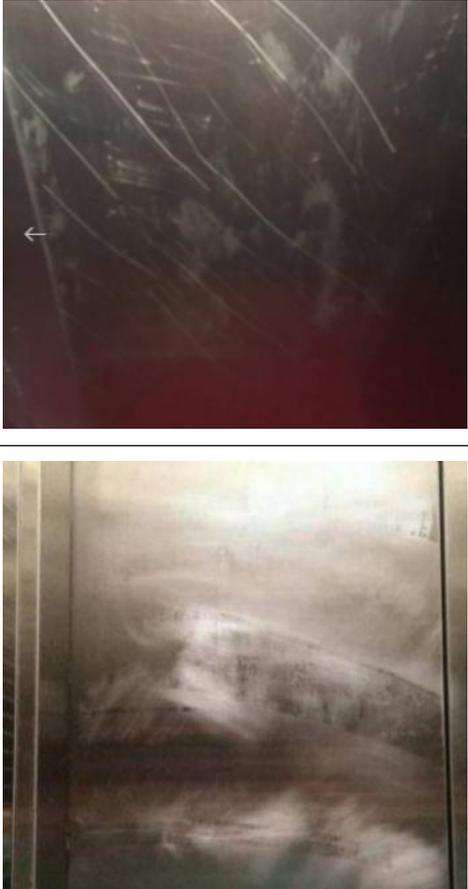
5.2 厢板划伤严重

现象和问题	问题图片	原因	防治措施
厢板划伤

未采取有效保护措施	<ol style="list-style-type: none"> 1. 临时使用前采取硬质包封措施。 2. 依电梯划痕的深浅情况确定修复方式，划痕轻微，可选择用布沾着牙膏擦试；划痕较严重，采用机械抛光机打磨后用清洗剂按发纹清洗；还可用电化学抛光。

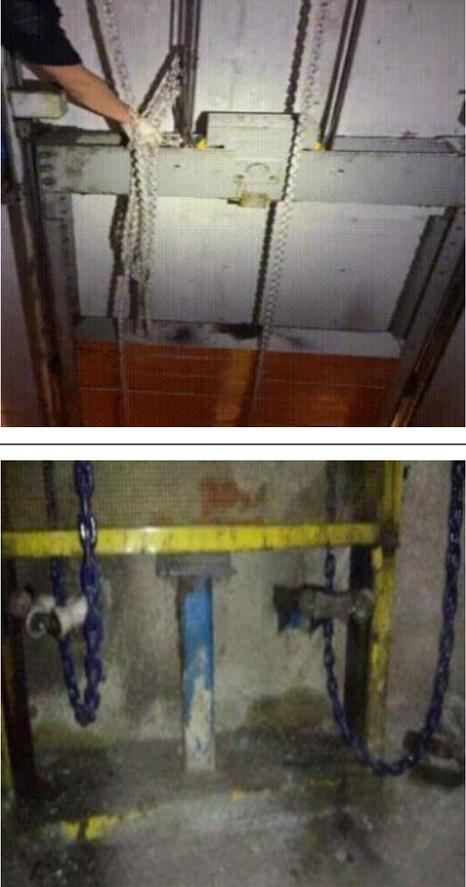
6.1 对重及平衡装置配置不符合要求

现象和问题	问题图片	原因	防治措施
<p>对重链及补偿绳有打结或扭曲变形，长度超标，保护装置缺失</p>

<ol style="list-style-type: none"> 1. 电梯对重(衡重)配置不正确; 2. 未根据工艺要求,确定补偿链的合适长度,漏装补偿链二次保护装置; 4. 补偿绳安装时,未进行充分松扭,张紧状态不符合。 	<ol style="list-style-type: none"> 1. 电梯试车前,轿箱与对重(衡重)放到齐平的位置,手动盘车大致确定对重重量,待通电调试时,通过做平衡系数试验,确定对重的精确重量。 2. 补偿链连接在电梯轿厢和对重底部,补偿链悬空部分距底坑地平面不应小于100mm,且需附加二次保护装置。 3. 电梯补偿绳安装时,应按照规范要求进行调整。张紧轮的节圆直径与补偿绳的公称直径之比不小于30;张紧轮设置防护装置;用重力保持补偿绳的张紧状态。

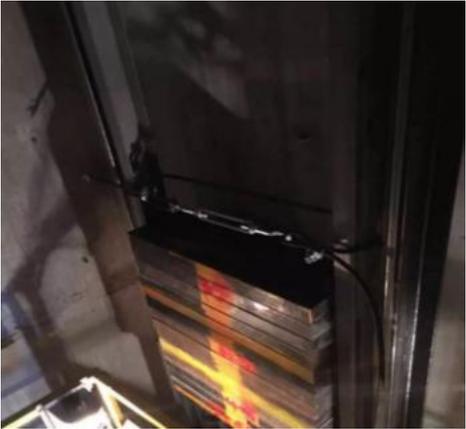
6.2 对重固定不牢靠

现象和问题	问题图片	原因	防治措施
<p>对重框架内对重(平衡重)固定不正确或未固定</p>

<p>1. 对重(平衡重)固定未采用压铁固定或采用错误方式固定,</p>	<p>1. 对重(平衡重)架组装及对重块的安装应牢固可靠。 3. 对重块破裂后防掉落装置应牢固可靠。</p>

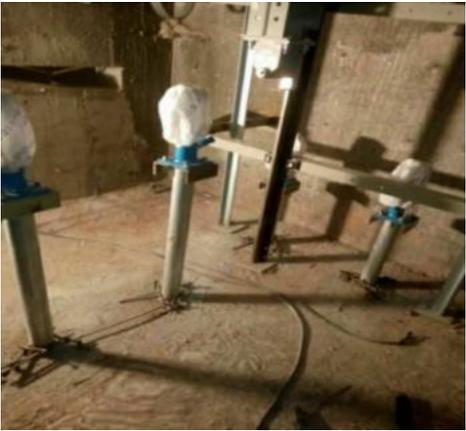
7.1 缓冲器安装不牢固

现象和问题	问题图片	原因	防治措施
<p>缓冲器底座与基础接触面不平整，不牢固</p>

<ol style="list-style-type: none"> 1. 安装就位缓冲器时未调整安装高度。 2. 液压缓冲器缸体锈蚀造成油路不畅或漏油。 3. 液压缓冲器安全开关因受潮或浸水，造成动作不可靠。 	<ol style="list-style-type: none"> 1. 根据相关规范要求和缓冲器形式确定安装高度，采用垫片来确保两个缓冲器在同一高度。 2. 安装就位缓冲器应调整垂直度及水平度符合要求。 3. 缓冲器无锈蚀和油路不通定品牌型号的缓冲器油。 4. 底坑做好防水、防潮措施，定期检查保证缓冲器开关动作可靠灵敏。 5. 缓冲器安装就位时，应按照规范要求进行安装调整。

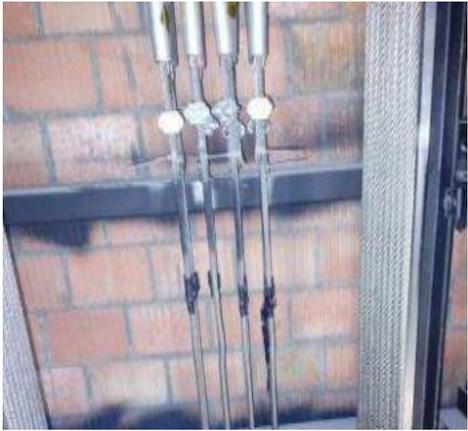
8.1 曳引钢丝绳安装错误，绳头制作不正确

现象和问题	问题图片	原因	防治措施
<p>曳引钢丝绳安装错误，绳头制作不正确</p>

<ol style="list-style-type: none"> 1. 曳引绳头制作前，未松扭，钢丝绳仍带有扭矩。 2. 绳夹固定不满足绳夹规格与钢丝绳直径的配合关系，固定不可靠 5. 安装后，未进行定期张力的调整。 	<ol style="list-style-type: none"> 1. 成卷的曳引绳应消除打结扭曲、松股。 2. 绳夹固定时，绳夹规格与钢丝绳公称直径的配合、U形螺栓加紧方向正确；钢丝绳末端应固定在轿厢、对重(或平衡重)或用于悬挂钢丝绳的固定部件上。固定时，应采用自锁紧楔形、套管压制绳环或柱形压制的端接装置，或者具有同等安全的其他装置。 绳头组合必须安全可靠，且每个绳头组合必须安装防螺母松动和脱落的装置，钢丝绳严禁有死弯。曳引绳头装置紧固后，立即穿好销钉并将其劈开。 5. 每根钢丝绳张力与平均值偏差不大于5%。对曳引绳头装置进行调整，调整后需将电梯运行一段时间后再次测量、调整，使张力值满足要求。

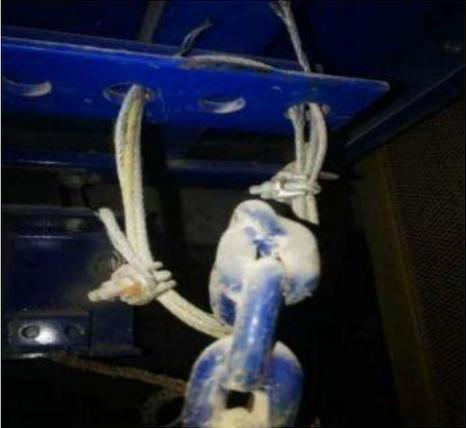
8.2 补偿装置固定不正确

现象和问题	问题图片	原因	防治措施
<p>补偿链固定不牢，易脱落</p>

<p>漏装补偿链固定装置或二次保护装置，造成补偿链固定不牢。</p>	<p>补偿链固定装置安装后对补偿链两端做二次保护装置；补偿绳、链、缆等补偿装置的端部应固定可靠</p>

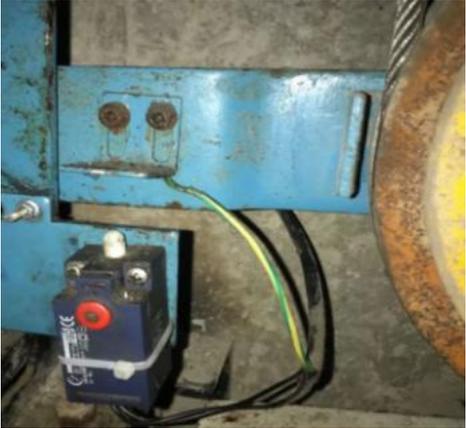
9.1 传感器安装缺陷

现象和问题	问题图片	原因	防治措施
<p>传感器及支架不能调整：传感器及支架松动</p>

<p>采用焊接固定、活动固定；支架及传感器调整后不能可靠锁紧。</p>	<ol style="list-style-type: none"> 1. 改焊接固定为螺栓固定 2. 支架及传感器调整后可靠锁紧 3. 螺母要加弹簧垫。

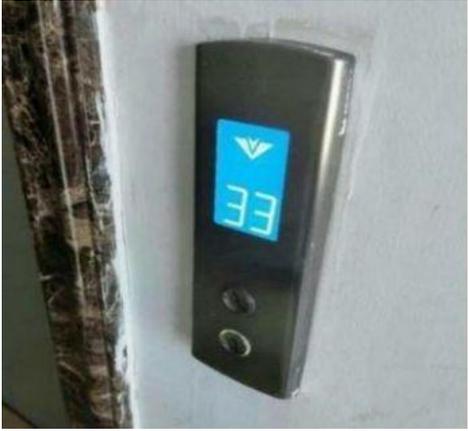
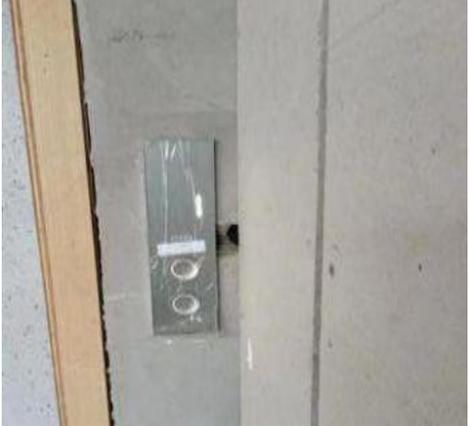
9.2 外呼召唤盒及层站指示灯盒安装位置歪斜松动

现象和问题	问题图片	原因	防治措施
外呼召唤盒及层站指示灯盒安装位置歪斜松动

<ol style="list-style-type: none"> 1. 外呼召唤盒、层站指示灯盒未按照电梯土建施工图预留 2. 外呼召唤盒、层站指示灯盒安装时未进行有效固定连接。 3. 对安装面装饰材料、尺寸不清楚 	<ol style="list-style-type: none"> 1. 严格按图纸预留；交接验收时按图纸复核，对不符合要求的要及时整改 2. 安装外呼召唤盒、层站指示灯盒时，固定可靠。 2. 根据最终墙壁装饰完成面的材料、厚度，确定外呼召唤盒、层站指示灯盒安装深度。

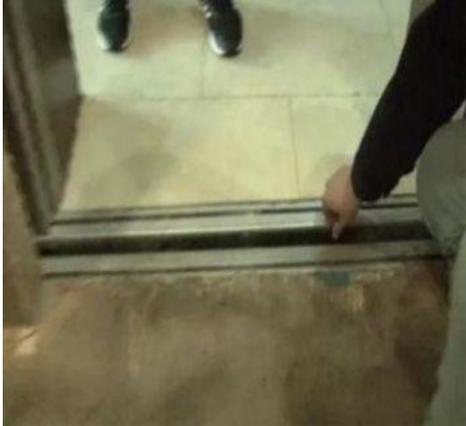
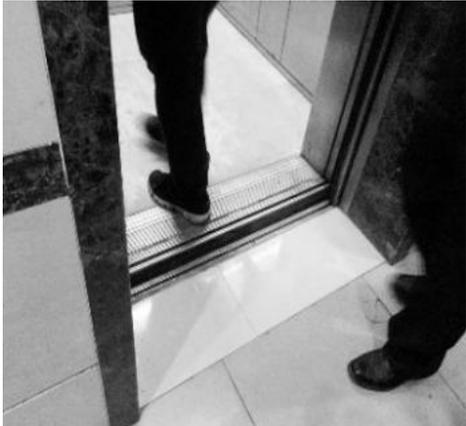
10.1 平层不准确

现象和问题	问题图片	原因	防治措施
电梯平层不准确

<p>1. 制动器制动力不够，引起上行平层过高或下行运行过低。</p> <p>2. 制动器制动力过大，引起上行平层过低或下行运行过高。</p> <p>3. 电梯平衡系数不准确，对重过重，引起上、下行平层都过高。对重过轻，引起上、下行平层都过低。</p> <p>4. 平层感应器与平层遮磁板调节距离不合适，</p>	<p>1. 调整制动器弹簧压力、使制动器打开时间闸瓦四边间隙相同且小于 0.7mm。</p> <p>2. 调整制动力矩。</p> <p>3. 调整平层感应器与平层遮磁板之间的距离和平层遮磁板的垂直度。</p> <p>4. 调整电梯平层速度。</p> <p>5. 调整电梯平衡系数，使其在 0.4~0.5 范围内。</p> <p>6. 平层的调整应在做完平衡系数后进行。</p> <p>7. 平层精度调整，应按照规范要求进行安装调整。规范要求：额定速度小于等于 0.63m/s 的交流双速电梯，应在±15mm 的范围内；额定速度大于 0.63m/s 且小于等于 1m/s 的交流双速电梯，应在±30mm 的范围内；其他调速方式的电梯，应在±15mm 的范围内。</p>

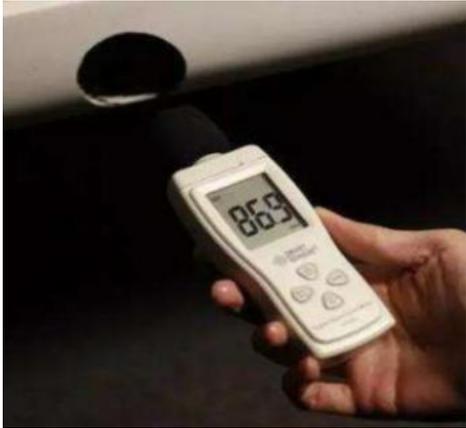
10.2 电梯运行噪声超标

现象和问题	问题图片	原因	防治措施
<p>曳引机异响、电梯运行摩擦、碰撞；轿厢噪声、对重有异响。</p>

<ol style="list-style-type: none"> 1. 曳引机固定螺栓松动引起电梯振动。 2. 导轨变形，导轨支架松动，接头处有台阶，修平长度不足等，造成电梯运行到此处时振动与晃动，直接影响电梯的舒适感。 3. 新装电梯由于环境因素的影响，导轨上附着有渣土等杂物，造成导轨润滑不良致使电梯运行噪声大。 4. 轿厢框架与壁板拼装之间有缝隙，造成轿厢变形。 5. 轿门与层门间隙小，电梯运行时，开门刀与层门门锁轮、地坎之间发生相碰。 6. 对重块未紧固，电梯运行时产生松动和异响。 	<ol style="list-style-type: none"> 1. 曳引机轴承温升不超标及螺栓和减振橡胶固定可靠。 2. 导轨支架及压道板连接牢固。 3. 对导轨进行清洗加油，保证导轨干净并有充分润滑。 4. 轿厢上、下四角的对角线各面的相互垂直度符合要求，螺栓紧固。 5. 紧固对重块，防止其松动移位。 6. 安全钳与导轨的间隙符合相关规范要求。

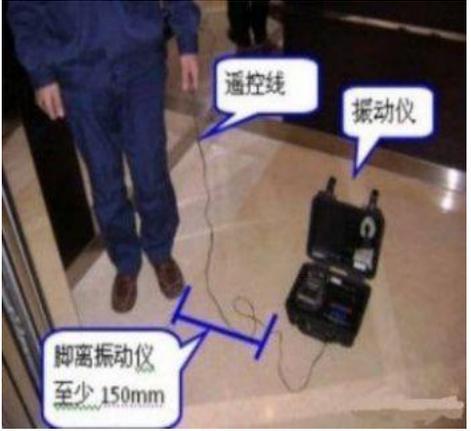
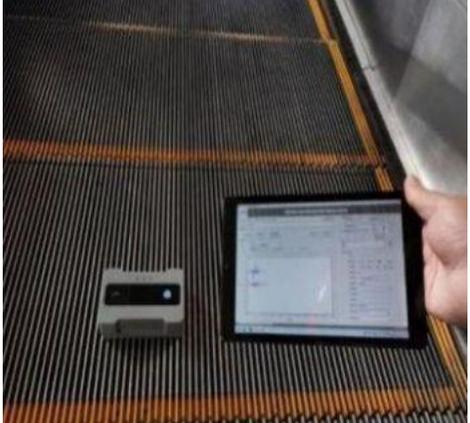
10.3 电梯运行舒适感差

现象和问题	问题图片	原因	防治措施
电梯运行舒适感差

<p>1. 曳引钢丝绳张力不均，电引轮和导向轮垂直度偏差大。</p> <p>2. 导轨工作面垂直度、导轨距超差，造成电梯运行时轿厢水平方向晃动。</p> <p>3. 电梯调试时对启、制动过程加减速度值及转矩补偿调整不好，造成电梯启、制动阶段舒适感差。</p>	<p>1. 曳引钢丝绳安装时要充分松扭，定期用测力计调节钢丝绳张紧度，将各绳张力应控制在5%以内。</p> <p>2. 导导轨支架及压道板螺栓固定好，防止松动。导轨台阶处要按照要求进行修光处理。</p> <p>3. 保证曳引轮和导向轮的垂直度与水平度相关规范要求。</p> <p>4. 电梯加减速度及水平振动调整，应按照国家规范要求进行调整。</p>

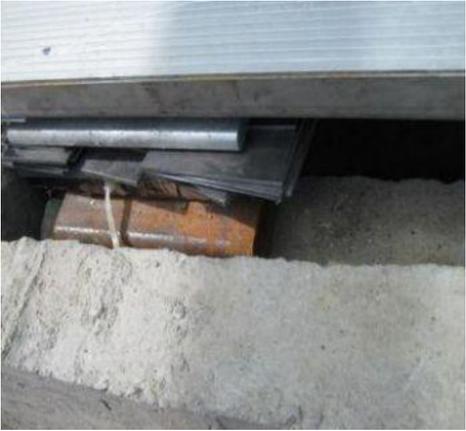
11.1 结构主要尺寸误差

现象和问题	问题图片	原因	防治措施
<p>主体尺寸超差，梯级、踏板或胶带上空垂直净高不足，提升高度、跨度偏差超标。</p>

<ol style="list-style-type: none"> 1. 结构施工图未按电梯选型设计。 2. 结构施工偏差超标 	<ol style="list-style-type: none"> 1. 采购前核实电梯参数，提请设计复核结构； 2. 梯级、踏板或胶带上空垂直净高严禁$<2.3\text{m}$； 3. 提升高度控制在$-15\sim+15$ (mm)，跨度控制在(mm)$0\sim+15$。

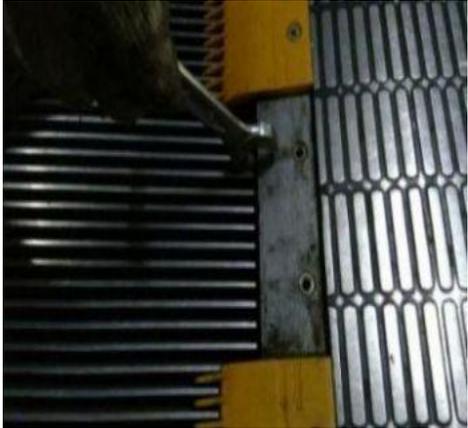
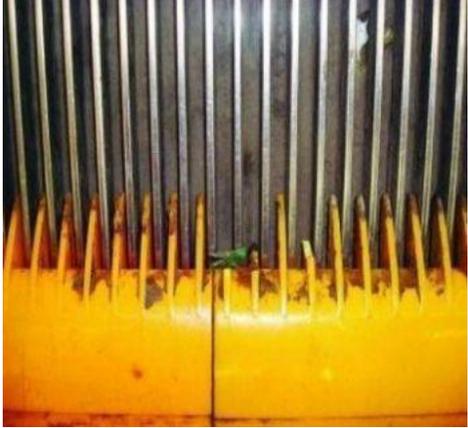
11.2 梯级跑偏、梳齿板缺齿

现象和问题	问题图片	原因	防治措施
梯级跑偏，梳齿板缺齿

<ol style="list-style-type: none"> 1. 梳齿板偏移 2. 个别梯级刮梳齿 3. 所有梯级都刮梳齿 	<ol style="list-style-type: none"> 1. 梳齿板偏移时，将梳齿板卸下，摆正后紧固螺钉； 2. 个别梯级刮梳齿时，插入检修盒，将刮梳齿的梯级做好记号并点动至下部折返处，梯级反向微调，梯级线对齐。 3. 所有梯级都刮梳齿时，调整前沿板滑轨的横向内六角螺栓顶丝，移动梳齿板使其在两梯级线中。 4. 电梯梳齿板有断齿需更换

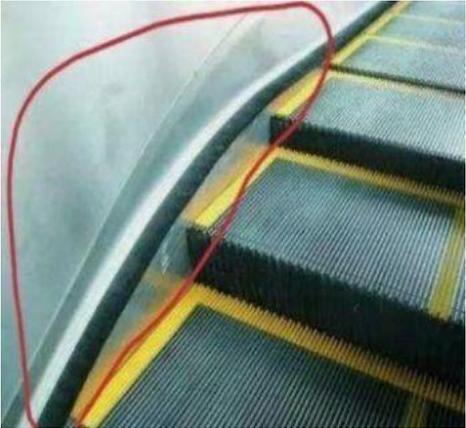
11.3 扶梯梯级刮围裙板

现象和问题	问题图片	原因	防治措施
扶梯梯级刮围裙板

梯级与围裙板之间缝隙超标	<ol style="list-style-type: none"> 1. 运行扶梯，确认发出声响的位置； 2. 拆下发出声响位置的内盖板，调节双侧围裙板固定螺母，使梯级与围裙板之间的缝隙增大(保证梯级与围裙板之间缝隙单侧不大于 4mm，两侧之和不大于 7mm)；

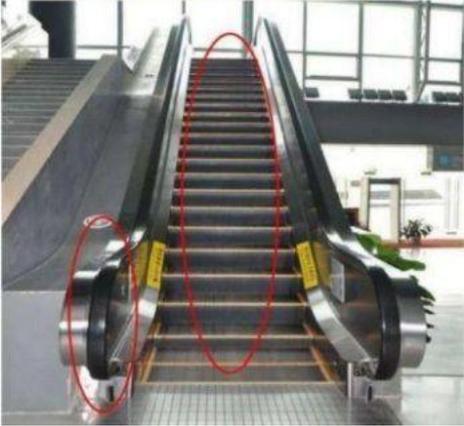
11.4 扶手带与梯级不同步

现象和问题	问题图片	原因	防治措施
<p>扶手带运行速度与梯级运行不同步</p>

<p>扶手带驱动机构张紧力不足。</p>	<ol style="list-style-type: none"> 1. 调整扶手带驱动机构张紧弹簧至产品安装说明书的要求，使扶手带与驱动轮紧密接触并确保具有一定的弹性。 2. 测量扶手带和梯级的运行速度，扶手带对梯级的速度允许偏差为 $0\sim+2\%$。
